DIRECCIÓN DE PREVENCIÓN Y ATENCIÓN DE EMERGENCIAS

DIAGNÓSTICO TÉCNICO No. DI - 3336
SUBDIRECCIÓN DE EMERGENCIAS
COORDINACIÓN DE ASISTENCIA TÉCNICA
EVENTO NO. 75172

| DIRECCIÓN: | Calle 138 # 75 - 24 | ÁREA DIRECTA: | 100 m ² | | | | |

REMOCIÓN EN MASA

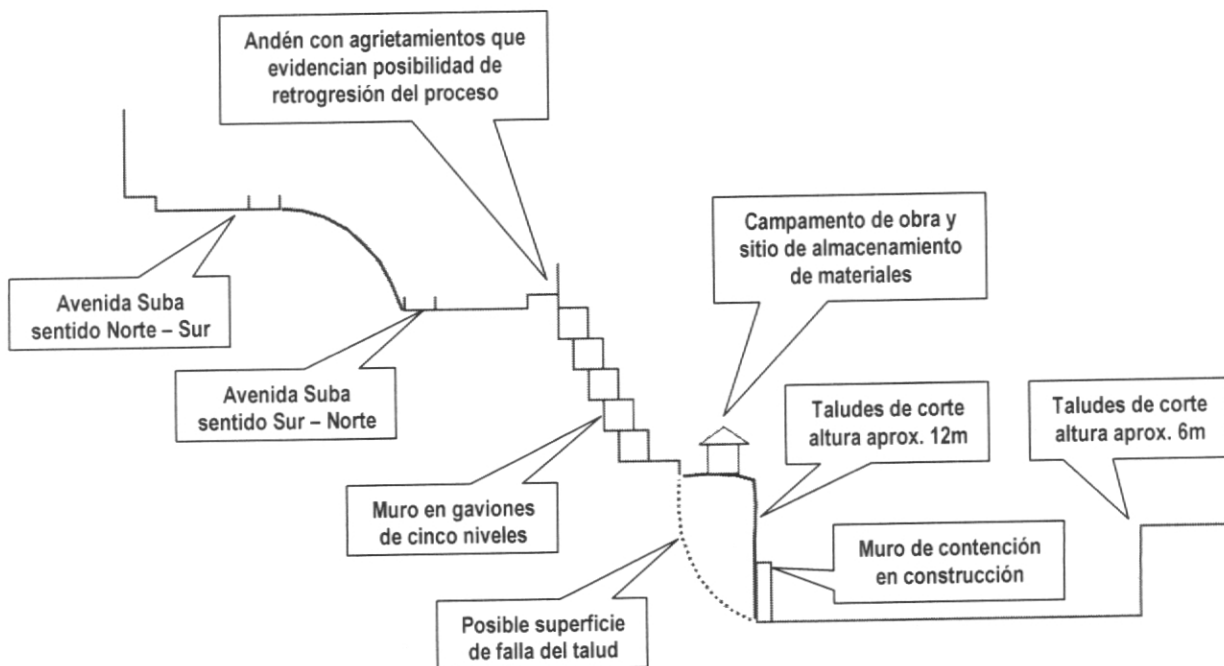
Se presentó la falla de un talud de corte de cerca de 12 metros de altura y aproximadamente 25 metros de longitud, en el costado occidental del predio de la Calle 138 # 75 - 24, donde se adelanta la construcción de un edificio, por lo que el talud de corte corresponde a un talud vertical de excavación para la cimentación de la estructura, con cerca de 12 metros de alto y veinticinco metros de largo. El volumen total fallado es cercano a los mil metros cúbicos.

Las posibles causas de la falla del talud de corte se asocian a la alta pendiente del mismo ($\beta = 90^\circ$), la gran dimensión de la profundidad de excavación sin protección del mismo, la falta de medidas adecuadas de protección geotécnica y contención del talud de corte y la sobrecarga generada por la existencia del campamento de obra en la corona del talud, sitio donde también se almacenaban algunos materiales de construcción.

Figura 2. Perfil A-A', donde se presenta es esquema general de la falla del talud de corte del costado occidental del predio de la Calle 138 # 75 - 24, donde se adelanta una obra.

- Se recomienda a los responsables de la intervención y/o construcción que se adelanta en el predio de la Calle 138 # 75 – 24, implementar las medidas adecuadas para reconformar y estabilizar el talud de corte, mediante la implementación de obras de protección geotécnica con el apoyo de personal idóneo, las cuales debe contar con un sistema de drenaje para la evacuación de las aguas superficiales y subsuperficiales, con el fin de garantizar la estabilidad del mismo.

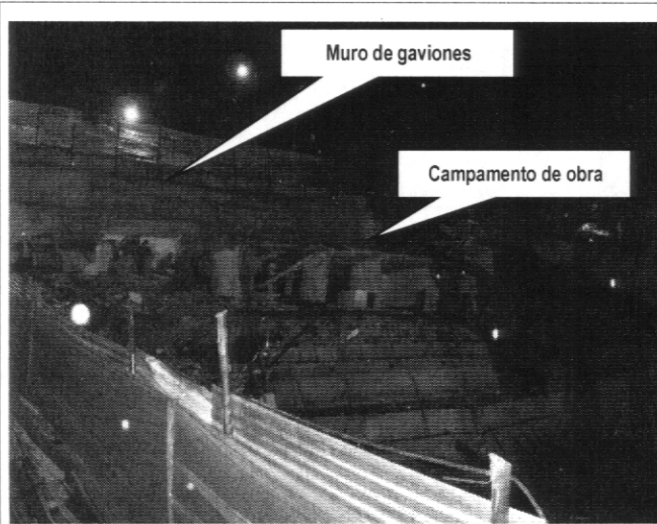
| Costado del Predio | Altura aproximada | Observaciones |
|---|---|--|
| Occidente | entre diez y doce metros | En este costado fue donde se presentó la falla del talud de corte, del cual es importante señalar que en la parte alta se emplazaba el campamento de obra, correspondiente a una estructura de un nivel en mampostería simple, con cubierta en teja de fibro – cemento. Debido a la falla del talud de corte se produjo el colapso total de esta estructura. En la parte baja del talud de corte se estaba construyendo un muro de contención en concreto reforzado, el cual colapso parcialmente al momento de la falla del talud de corte. |

Fotografía 1. Vista del talud del costado occidental de la excavación que se adelanta en el predio de la Calle 138 # 75 - 24, del barrio Atenas en la Localidad de Suba, donde se presentó la falla.

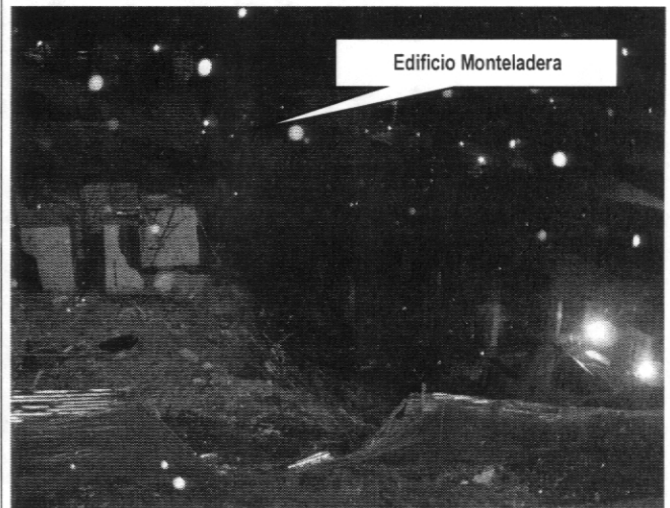
Fotografía 2. Vista del talud del costado occidental de la excavación que se adelanta en el predio de la Calle 138 # 75 - 24, del barrio Atenas en la Localidad de Suba, donde se presentó la falla.

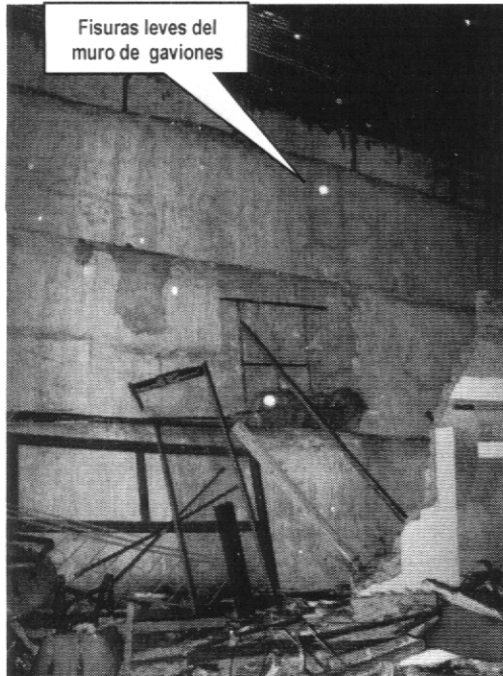
Fotografía 3. Aspecto del muro de gaviones en el costado occidental de la excavación que se adelanta en el predio de la Calle 138 # 75 - 24, del barrio Atenas en la Localidad de Suba, donde se presentó la falla.

- Evaluación cualitativa del sector afectado y su entorno.
- Solicitud de apoyo del Instituto de Desarrollo Urbano – IDU, a través de la Red Distrital de Emergencia, para que requiriera de parte del constructor y diseñador del muro de gaviones ubicado en el costado occidental del predio de la Calle 138 # 75 – 24 y que sirve de confinamiento a la Avenida Suba en este sector, con el objeto de que se realizara una evaluación exhaustiva del mismo, para saber si el mismo tiene las condiciones adecuadas de estabilidad y contención, ante cargas normales de servicio.

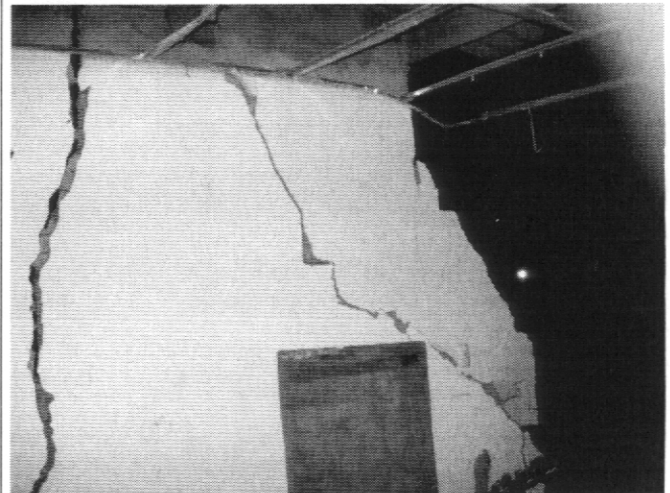
Fotografía 4. Aspecto del campamento de obra colapsado, que se emplazaba en la corona del talud de corte fallado, en el costado occidental de la Calle 138 # 75 - 24.

| # | NOMBRE (Cabeza Hogar) | DIRECCIÓN | TELÉFONO | P | DAÑOS EN VIVIENDA |
|---|---|---|---|---|--|
| 2 | Luis Fernando López | Calle 138 # 75 – 24 Predio en construcción | 4108664 | 35 | Colapso del campamento de obra, emplazado en la parte alta del talud de corte fallado. Colapso parcial del muro de contención que se estaba construyendo en la parte baja del talud de corte fallado. |
