DIRECCIÓN DE PREVENCIÓN Y ATENCIÓN DE EMERGENCIAS

DIAGNÓSTICO TÉCNICO No. DI - 3337
COORDINACIÓN DE EMERGENCIAS
(Evento No.72201)

DIRECCIÓN:	Manzanas 1 y 2 Barrio La Capilla San Isidro - Kilómetro 5 Vía Guavio	ÁREA DIRECTA:	750 m ²				
BARRIO:	La Capilla San Isidro	POBLACIÓN ATENDIDA:	29				
UPZ:	10 La Uribe	FAMILIAS	5	ADULTOS	10	NIÑOS	19
LOCALIDAD:	1 Usaquén	PREDIOS EVALUADOS	5

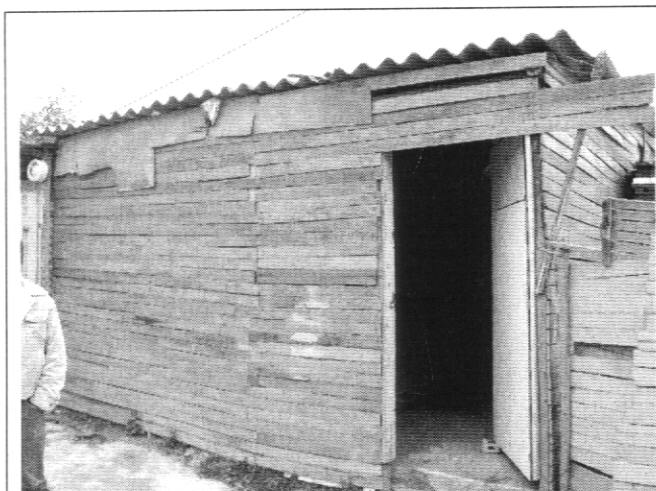
Se presentó anegación en tres (3) viviendas del Desarrollo la Capilla-San Isidro correspondientes a la Manzana 1 Lote 10 y Manzana 2, Lotes 9 y 10. La anegación se produjo como consecuencia de las precipitaciones registradas en los días anteriores a la ocurrencia del evento en el sector y las evidentes deficiencias constructivas de las cubiertas de dichas viviendas. Se presentó pérdida de algunos enseres de dichas viviendas pero no se evidenció afectación estructural que pueda comprometer la habitabilidad de las mismas en el mediano plazo.

Fotografía 1. Vista de la parte frontal de la Manzana 2 Lote 10 la cual presentó anegación.

- En caso de no existir restricciones y/o condicionamientos al uso del suelo, se recomienda a los responsables de las viviendas evaluadas implementar acciones para el reforzamiento y mejoramiento de la calidad de la vivienda, así como reconfigurar y estabilizar los rellenos de cimentación mediante la implementación de obras de protección geotécnica, las cuales debe contar con un sistema de drenaje para la evacuación de las aguas superficiales y subsuperficiales. Dichas acciones deben realizarse con el apoyo de personal idóneo, garantizando que se cumplan los requerimientos establecidos en la Ley 400 de 1998 (Decreto 33 de 1998) Norma Colombiana de Diseño y Construcción Sismo Resistente), de acuerdo con la normatividad vigente para el barrio, para lo cual se deben tramitar los permisos y licencias respectivos. Esto con el propósito de garantizar durante la vida útil del inmueble, las condiciones adecuadas para su uso.

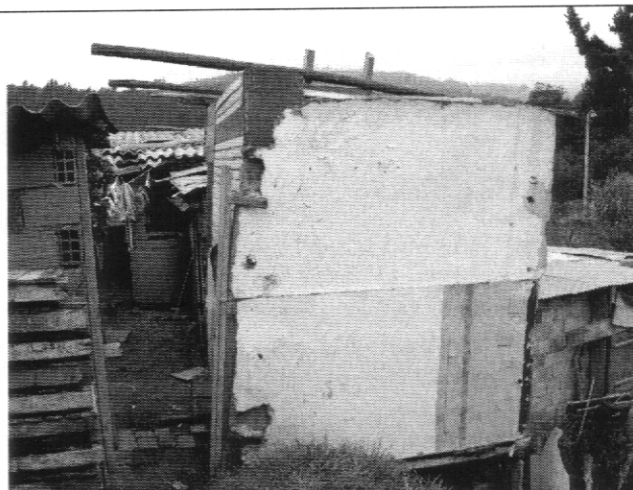
Fotografía 2. Vista de la parte frontal de la Manzana 1 Lote 11 la cual presentó anegación.

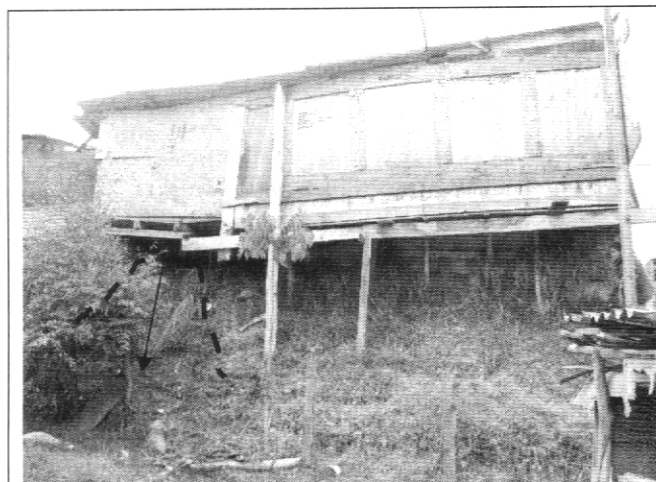
La vivienda de la Manzana 2 Lote 12; donde habita la señora María Isabel Garzón y su familia, presenta pérdida de suelo de cimentación del costado occidental como consecuencia de un flujo de tierras en material de rellenos antrópico que fue conformado para completar el piso de fundación de la edificación. El sistema de cimentación de la edificación esta conformada por paraleles en madera o palafitos. El proceso de inestabilidad generó pérdida generalizada de verticalidad de la estructura de un nivel construida en material de recuperación con evidentes deficiencias constructivas, lo cual compromete su habitabilidad en el corto plazo.

Entre las posibles causas que generaron el proceso de inestabilidad en el costado occidental de la vivienda se encuentran la saturación del suelo de cimentación por las continuas precipitaciones registradas en el sector, la conformación de manera antitécnica del suelo de cimentación de la vivienda y las deficiencias constructivas de la edificación asociadas al uso de materiales inadecuados para su construcción.

El posible avance del proceso de inestabilidad del suelo de cimentación de la vivienda puede generar su colapso y por ende comprometer su habitabilidad en el corto plazo.

Fotografía 3. Vista del costado occidental de la vivienda de la Manzana 2 Lote 12 donde habita la señora María Isabel Garzón y su familia. Se presentó flujo de tierras que generó pérdida de suelo de cimentación.

De continuar con el avance del proceso de inestabilidad en el relleno de cimentación es posible que se presente el colapso total de la vivienda y se comprometa su habitabilidad en el corto plazo.

- Mantener evacuada la vivienda de la Manzana 2 Lote 12, donde habita la señora María Isabel Garzón y su familia, hasta tanto se garanticen las condiciones de estabilidad en el relleno, del sistema de cimentación del tipo palafito y de la estructura de la vivienda.

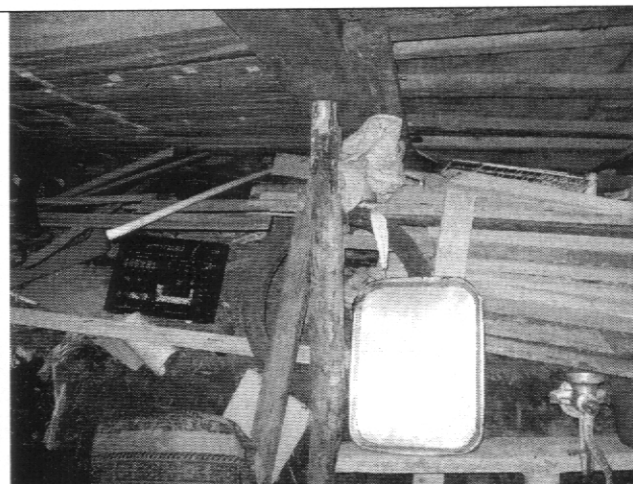
La vivienda de la Manzana 1 Lote 10; donde habita la señora Claudia Pulido y su familia, presenta pérdida generalizada de verticalidad del costado posterior debido a la afectación estructural generada por las deficiencias constructivas de la edificación. La vivienda corresponde a una estructura de un nivel y sótano en la parte posterior, construida en material de recuperación y madera que presenta uso de materiales inapropiados para su construcción, ausencia de confinamiento, continuidad y conexión entre elementos estructurales.

De continuar con la afectación estructural y la pérdida de verticalidad del sector posterior de la vivienda, posible que se comprometa su habitabilidad en el corto plazo.

Fotografía 4. Interior de la vivienda de la Manzana 1 Lote 10. Detalle de las deficiencias constructivas asociadas con la ausencia de amarre estructural.

De continuar con la afectación estructural y la pérdida de verticalidad de la parte posterior de la vivienda es posible que se comprometa su habitabilidad en el costo plazo.

- Mantener la restricción parcial de uso de la parte posterior de la vivienda de la Manzana 1 Lote 10, donde habita la señora Claudia Pulido y su familia, hasta tanto se garanticen las condiciones de estabilidad estructural de la vivienda.
