DIRECCIÓN DE PREVENCIÓN Y ATENCIÓN DE EMERGENCIAS

DIAGNÓSTICO TÉCNICO No. DI - 3338
COORDINACIÓN DE EMERGENCIAS
(Evento No. 77478)

DIRECCIÓN:	Transversal 18 Bis A # 78C - 47 Sur	ÁREA DIRECTA:	200 m ²		
BARRIO:	Buenos Aires II Sector	POBLACIÓN ATENDIDA:	9		
UPZ:	68 Tesoro	FAMILIAS	1	ADULTOS	4
LOCALIDAD:	19 Ciudad Bolívar	PREDIOS EVALUADOS	1	NIÑOS	5

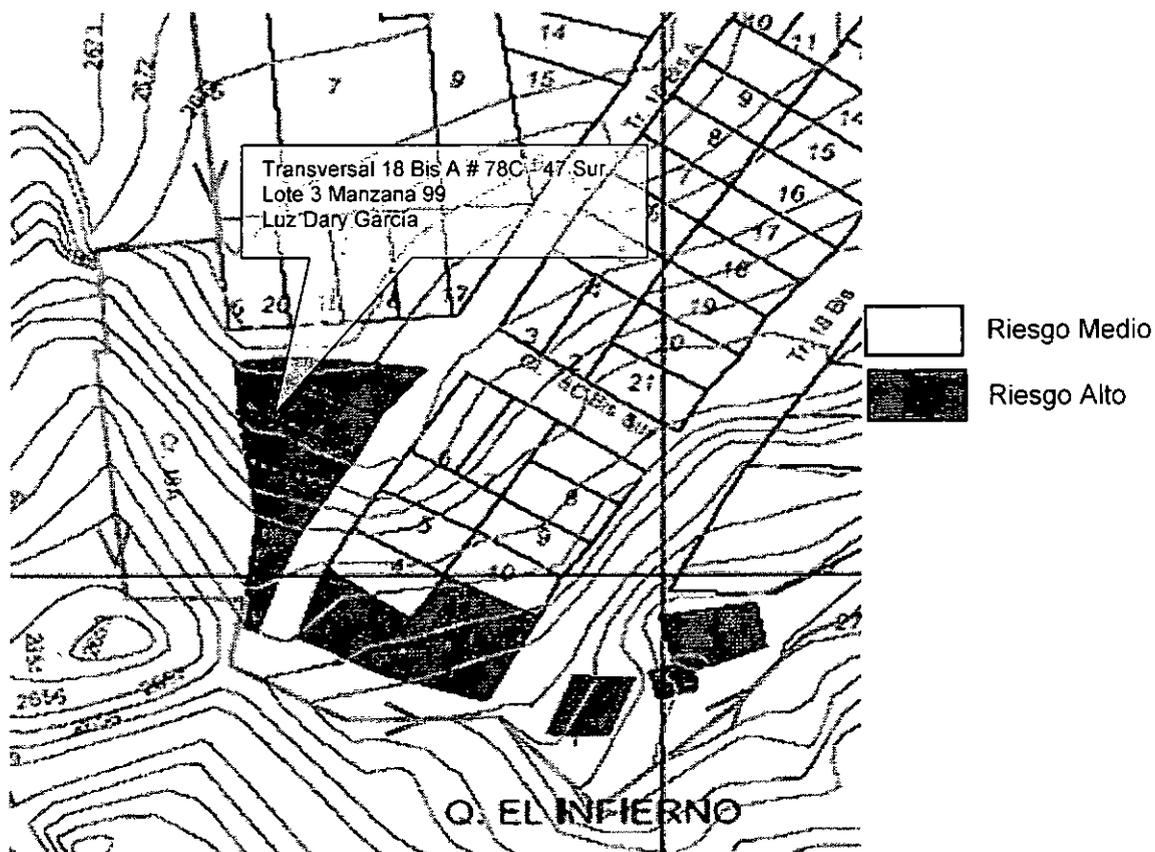
Figura 1. Localización del predio afectado localizado en la Transversal 18 Bis A # 78C - 47 Sur, Lote 3 Manzana 97, en el plano de riesgo por remoción en masa. CT-4347. Unión Temporal CRC - Contrato de Consultoría no. 526 de 2005.

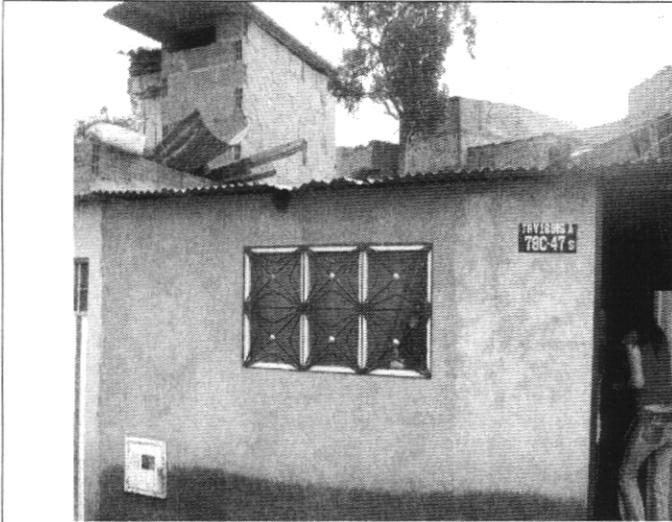
Foto 1. Fachada de la vivienda localizada en la Transversal 18 Bis A # 78C - 47 Sur correspondiente a una vivienda de un nivel en mampostería simple con cubierta de asbesto cemento.

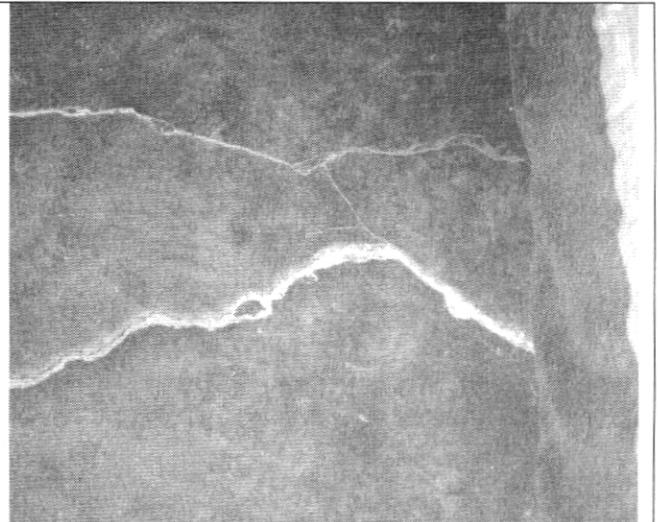
metros de longitud aproximadamente, en los pisos se identificaron grietas continuas con aberturas de 2 cm aproximadamente (Ver fotografías 2 y 3).

Las posibles causas del avance del proceso de inestabilidad y los daños en la estructura de la vivienda en la que habitan la señora Luz Dary García y su familia, son la actividad del proceso de remoción en masa que presenta la ladera en la que se ubica la vivienda en cemento y la ausencia de manejo adecuado de las aguas de escorrentía superficial y subsuperficial en el sector.

Foto 2. Se observan grietas continuas en los pisos con aberturas de 2 cm aproximadamente

- Evacuar definitivamente y continuar con prioridad técnica uno (1) en el Programa de Reasentamiento de Familias Ubicadas en Zona de Alto Riesgo No Mitigable, el predio localizado en la Transversal 18 Bis A # 78C - 47 Sur donde habita la señora Luz Dary García y su familia.

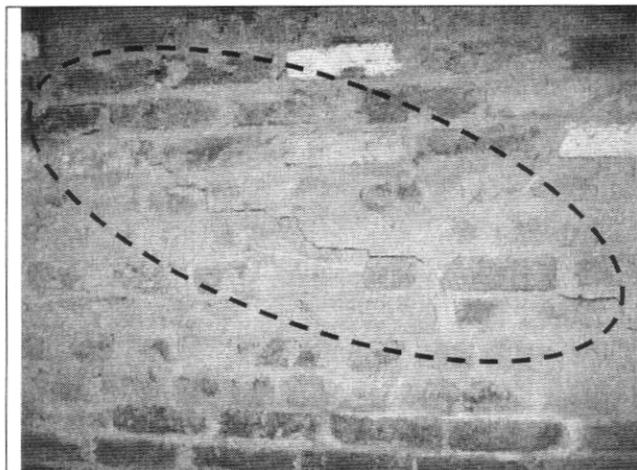
Se presenta avance del proceso de inestabilidad en la ladera de la margen izquierda de la quebrada El Infierno, sobre la cual se ubica el predio localizado en la Transversal 18 Bis A # 78C - 47 Sur, afectando la vivienda donde habitan la señora Luz Dary García y su familia, emplazada en la parte media de dicha ladera, correspondiente a una vivienda de un nivel en mampostería simple con cubierta de tejas de zinc (Ver fotografía 1). Este proceso de inestabilidad, ha generado grietas en los muros y pisos de la vivienda en concreto, identificándose grietas diagonales en los muros con 2 cm de abertura y 3

Foto 3. Se observan grietas diagonales en los muros con 2 cm de abertura y 3 metros de longitud aproximadamente
