DIRECCIÓN DE PREVENCIÓN Y ATENCIÓN DE EMERGENCIAS

DIAGNÓSTICO TÉCNICO No. DI - 3339
SUBDIRECCIÓN DE EMERGENCIAS
COORDINACIÓN DE ASISTENCIA TÉCNICA
RADICADO FOPAE - 2007ER10702

El presente diagnóstico corresponde a la visita técnica realizada por personal de la Dirección de Prevención y Atención de Emergencias – DPAE, el día 27 de agosto del 2007 al predio ubicado en la Carrera 1 Este No 23A-26 Interiores 1, 2, 3, 4, 5, 6, 7 y 8 del Barrio La Paz Centro de la Localidad de Santa Fe.

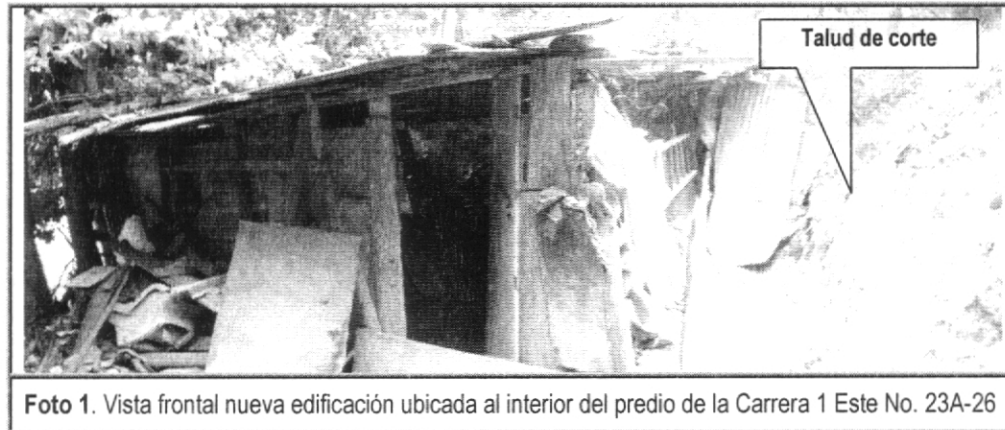
Foto 1. Vista frontal nueva edificación ubicada al interior del predio de la Carrera 1 Este No. 23A-26

#	NOMBRE	P	A	N	DAÑOS EN PREDIOS
1	Ana Mercedes Acevedo	0	0	0	Construcción nueva, vivienda deshabitada, presenta deficiencias constructivas, pérdida de verticalidad, e inadecuado manejo de aguas superficiales y subsuperficiales.

- Avance en la pérdida de verticalidad de la nueva vivienda ubicada en la Carrera 1 Este #23A-26 Interior 8, debido a las deficiencias constructivas de la misma y la inestabilidad del suelo de fundación, situación que es agravada por la carencia de un sistema para el manejo del drenaje superficial y subsuperficial que conllevaría al colapso total de dicha vivienda.

- La habitabilidad de la nueva vivienda, ubicada en la Carrera 1 Este # 23A-26, la cual según información de la comunidad se encuentra deshabitada, se encuentra comprometida en el corto plazo a causa de la pérdida de verticalidad de los muros de la misma.
- Se recomienda al responsable y/o responsables de la nueva unidad habitacional ubicada en la Carrera 1 Este # 23A-26, mantener evacuada la vivienda de acuerdo con la solicitud de evacuación con Acta No. 003014 del 27 de agosto del 2007.
- A la Alcaldía Local de Santa Fe desde su competencia, adelantar las acciones administrativas pertinentes toda vez que el predio ubicado en la Carrera 1 Este # 23A-26, corresponde a una nueva construcción ubicada en Zona de Alto Riesgo No Mitigable.

- Solicitud de evacuación mediante acta No. 003014 del 27 de agosto del 2007 al responsable y/o responsables de la nueva vivienda ubicada en la Carrera 1 Este No. 23A-26 del Barrio La Paz Centro de la Localidad de Santa Fe, la cual al momento de la visita se encuentra deshabitada y según información suministrada por la comunidad, anteriormente era ocupada por la señora Ana Mercedes Acevedo.
