DIRECCIÓN DE PREVENCIÓN Y ATENCIÓN DE EMERGENCIAS

DIAGNÓSTICO TECNICO No. 3342
COORDINACIÓN DE GESTION TERRITORIAL

DIRECCIÓN:	Carrera 24A # 71 - 04 Sur	ÁREA:	
BARRIO:	SAN JOSÉ DE LOS SAUCES	POBLACIÓN BENEFICIADA:	
UPZ:	67 Lucero	FAMILIAS	3 PERSONAS 6
LOCALIDAD:	19 Ciudad Bolívar	PREDIOS EVALUADOS:	1
NOMBRE:	Díaz Clody Mercedes	PRIORIDAD:	2
FECHA DE VISITA:	03-09-2007	IDENTIFICADOR SIRE	2006-19-8091

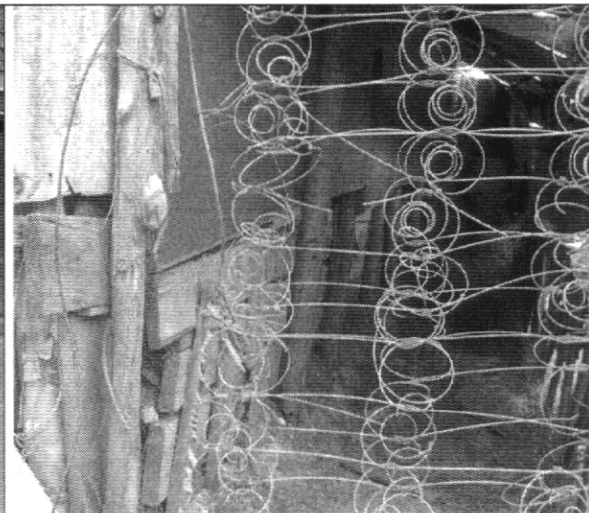
En la visita se observó que se presentan agrietamientos por asentamientos en la parte posterior de la vivienda por lo que se infiere que se han modificando las condiciones de estabilidad geotécnica y estructural establecidas en el diagnóstico técnico DI-2596.

Fotografía No. 2 Parte posterior derecha de la vivienda con nomenclatura Carrera 24A # 71-04 Sur

Descripción	Prioridad
<p>Teniendo en cuenta que a la fecha se han modificado las condiciones establecidas en el diagnóstico técnico DI-2596 y que se han presentado cambios significativos que podrían comprometer la estabilidad estructural y habitabilidad en el mediano plazo, se recomienda modificar de 2 a 1 la prioridad de la vivienda con nomenclatura Carrera 24 A # 71 – 04 Sur habitada por la familia de la señora Clody Mercedes Díaz.</p> <p>Es importante que la familia continúe realizando monitoreo al sector e informé a la Dirección de Prevención y Atención de Emergencias de Bogotá cualquier cambio significativo que se presente</p>	<p>1</p>

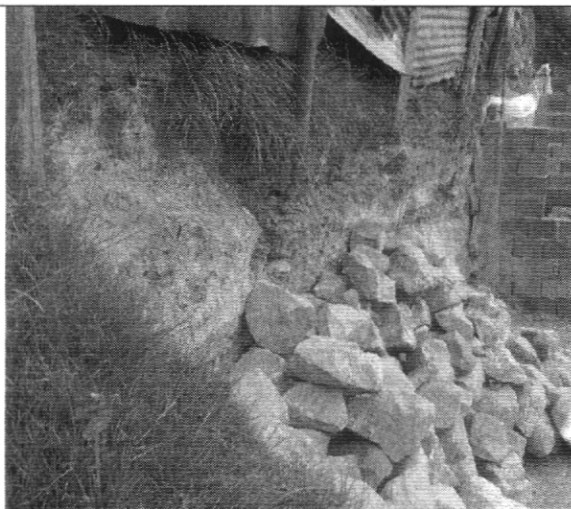
Fotografía No. 3. Parte posterior de la vivienda con nomenclatura Carrera 24 A # 71 – 04 Sur.
