DIRECCIÓN DE PREVENCIÓN Y ATENCIÓN DE EMERGENCIAS

DIAGNÓSTICO TÉCNICO No. DI-3346
COORDINACIÓN DE EMERGENCIAS
(Evento No. 78533)

DIRECCIÓN:	Carrera 17A # 74B - 16 Sur	ÁREA DIRECTA:	200 m ²		
BARRIO:	Casa de Teja	POBLACIÓN ATENDIDA:	4		
UPZ:	68 El Tesoro	FAMILIAS	1	ADULTOS	2
LOCALIDAD:	19 Ciudad Bolívar	PREDIOS EVALUADOS	1	NIÑOS	2

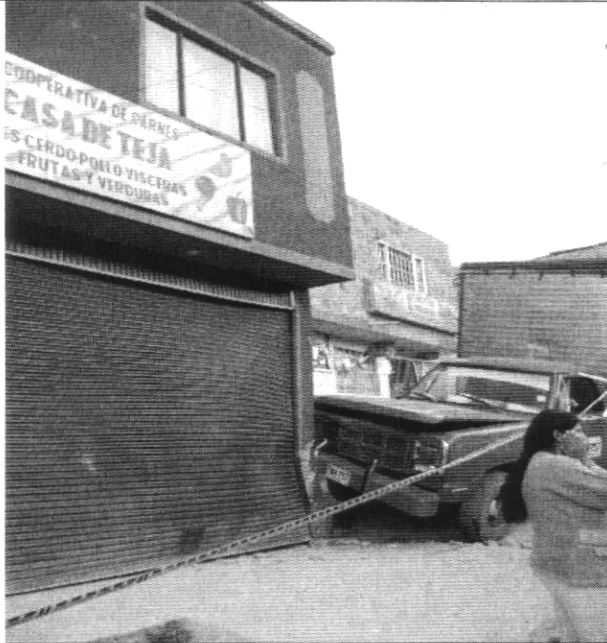
Se presentó el impacto del camión tipo furgón de placas EWH-757 sobre la esquina sur-occidental de la vivienda emplazada en el predio de la Carrera 17A # 74B - 16 Sur, correspondiente a una vivienda de dos niveles, donde habita la señora Stella Olarte y su familia, construida en mampostería parcialmente confinada con losas de concreto de entepiso y cubierta, la cual evidencia deficiencias constructivas relacionadas con la ausencia de continuidad en los elementos estructurales como columnas y vigas (Ver Fotografía 1).

Fotografía 1. Se observa el sitio de impacto del camión de placas EWH-757 con la vivienda ubicada en la Carrera 17A # 74B - 16 Sur, donde habita la señora Stella Olarte y su familia.

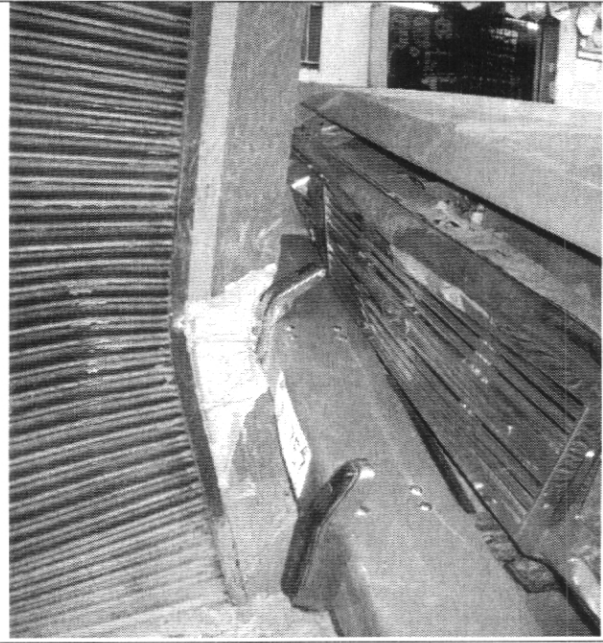
El impacto generó el colapso de la columna de la esquina sur-occidental y el agrietamiento del muro perimetral del costado sur y de la columna del costado occidental de la vivienda. Con base en la inspección visual se estableció que no se presentó afectación estructural adicional por el impacto del vehículo en vigas, columnas y las losas de concreto de entepiso y de cubierta (Ver Fotografías 2 y 3).

La afectación estructural generada por el impacto dinámico del vehículo contra el costado sur-occidental de la vivienda, además de las deficiencias constructivas de la misma, comprometen parcialmente en el corto plazo la habitabilidad y funcionalidad del primer y el segundo nivel de dicho sector afectado de la vivienda.

Fotografía 2. Se observa colapso de la columna de la esquina sur-occidental de la vivienda ubicada en la Carrera 17A # 74B - 16 Sur, a causa del impacto.

Es posible que se presente en el corto plazo el colapso parcial del costado sur-occidental de la vivienda debido al impacto dinámico generado por el choque del vehículo y posible afectación de las personas que habiten ese sector de la vivienda.

- Al responsable y/o responsables de la vivienda localizada en la Carrera 17A # 74B - 16 Sur, mantener la restricción parcial de uso de la habitación del segundo nivel y del local del primer nivel, ubicados en el costado sur-occidental de la vivienda que resultó afectado por el impacto del vehículo, así como mantener el apuntalamiento temporal realizado por la Fuerza de Tarea en dicho sector hasta tanto se garanticen las condiciones de estabilidad estructural de la vivienda.

- A los responsables de la situación de emergencia, realizar la demolición, reconstrucción y/o reparaciones respectivas del sector afectado por el impacto sobre la vivienda de la Carrera 17A # 74B - 16 Sur, con el apoyo de personal idóneo, garantizando que se cumplan los requerimientos establecidos en la Ley 400 de 1997 (Decreto 33 de 1998. Norma Colombiana de Diseño y Construcción Sismo Resistente), de acuerdo con la normatividad vigente para el barrio, para lo cual se deben tramitar los permisos y licencias respectivos. Esto con el propósito de garantizar durante la vida útil de los inmuebles, las condiciones adecuadas para su uso.

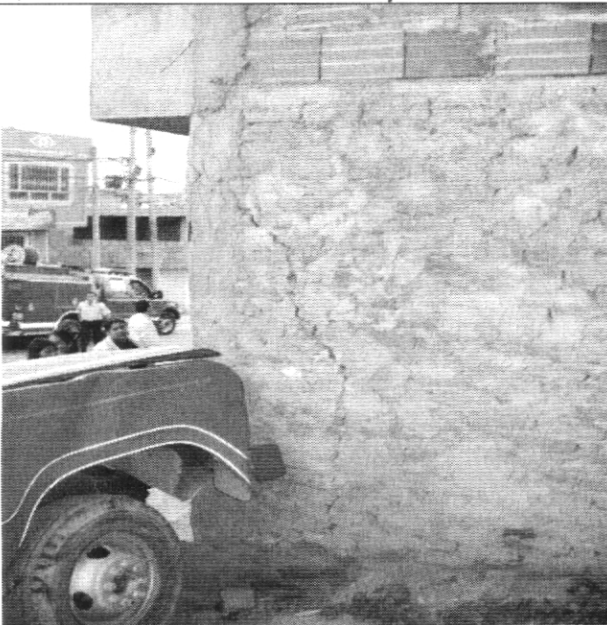
Fotografía 3. Se observa el agrietamiento del muro del costado sur de la vivienda ubicada en la Carrera 17A # 74B - 16 Sur, a causa del impacto.

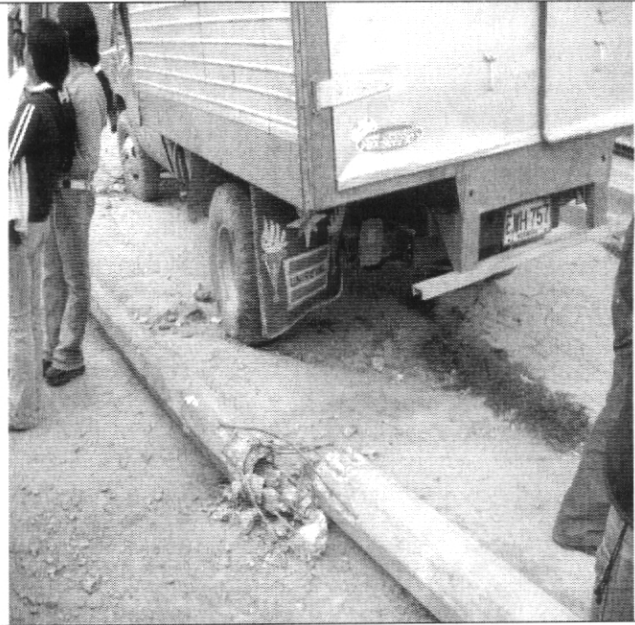
Adicionalmente, el camión derribó un poste de la empresa ETB localizado en la esquina de la Calle 74C Sur con Carrera 17A en el costado sur -occidental de la vivienda de la Carrera 17A # 74B - 16 Sur (Ver Fotografía 4).

Según manifiesta la comunidad, el impacto se presentó aparentemente por imprudencia del conductor del camión, quien transitaba por la Carrera 17A y al parecer perdió el control del vehículo, impactando primero el poste de ETB y luego la esquina Sur-Occidental de la vivienda ubicada en la Carrera 17A # 74B - 16 Sur. En el impacto no se presentaron personas afectadas.

Fotografía 4. Se observa colapso del poste de la empresa ETB ubicado en la esquina Calle 74C Sur con Carrera 17A, a causa del impacto.

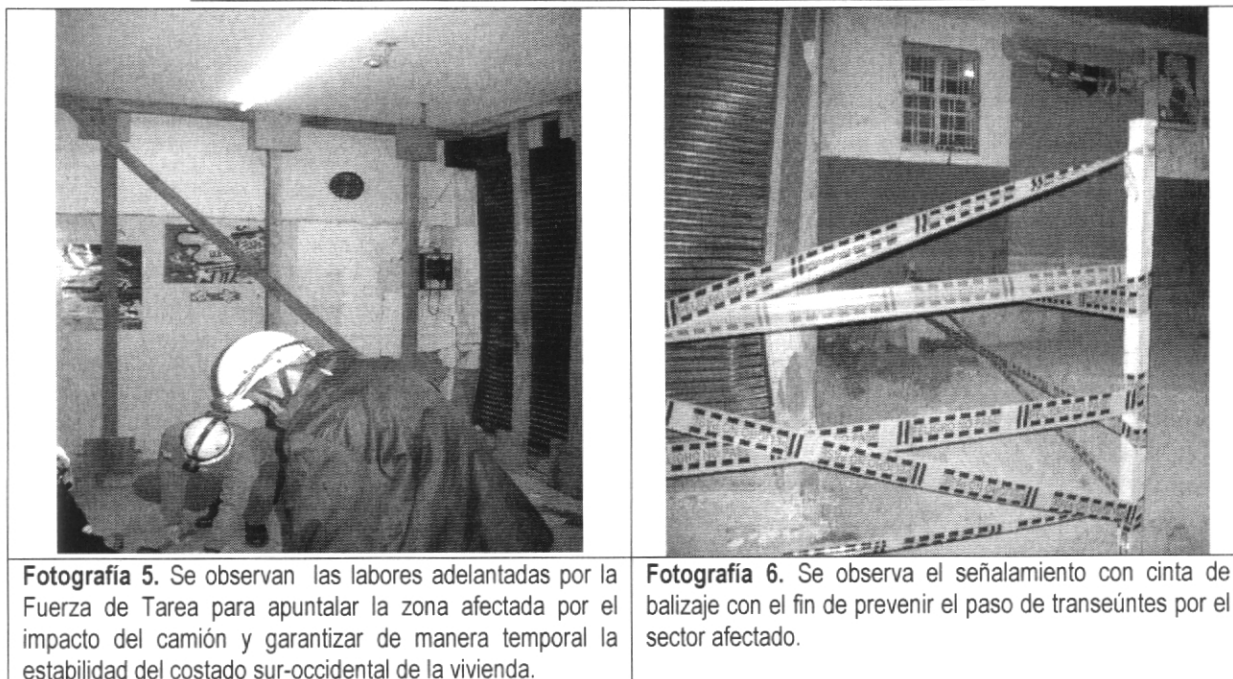
Fotografía 5. Se observan las labores adelantadas por la Fuerza de Tarea para apuntalar la zona afectada por el impacto del camión y garantizar de manera temporal la estabilidad del costado sur-occidental de la vivienda.

Fotografía 6. Se observa el señalamiento con cinta de balizaje con el fin de prevenir el paso de transeúntes por el sector afectado.

- Solicitud del Apoyo de la Fuerza de Tarea (Equipo Interinstitucional especializado en búsqueda y rescate en estructuras colapsadas conformado por personal de "Defensa Civil, Bomberos y Cruz Roja) a través de la Red Distrital de Emergencias y el NUSE 123 (Número Único de Seguridad y Emergencia) para realizar el apuntalamiento del costado sur-oriental de la vivienda y garantizar la estabilidad temporal de la misma.
