ALCALDIA MAYOR
DE BOGOTA D.C

DIRECCIÓN DE PREVENCIÓN Y ATENCIÓN DE EMERGENCIAS

DIAGNÓSTICO TÉCNICO No. DI -3349
SUBDIRECCIÓN DE EMERGENCIAS
COORDINACIÓN DE ASISTENCIA TÉCNICA
(EVENTO No. 79373)

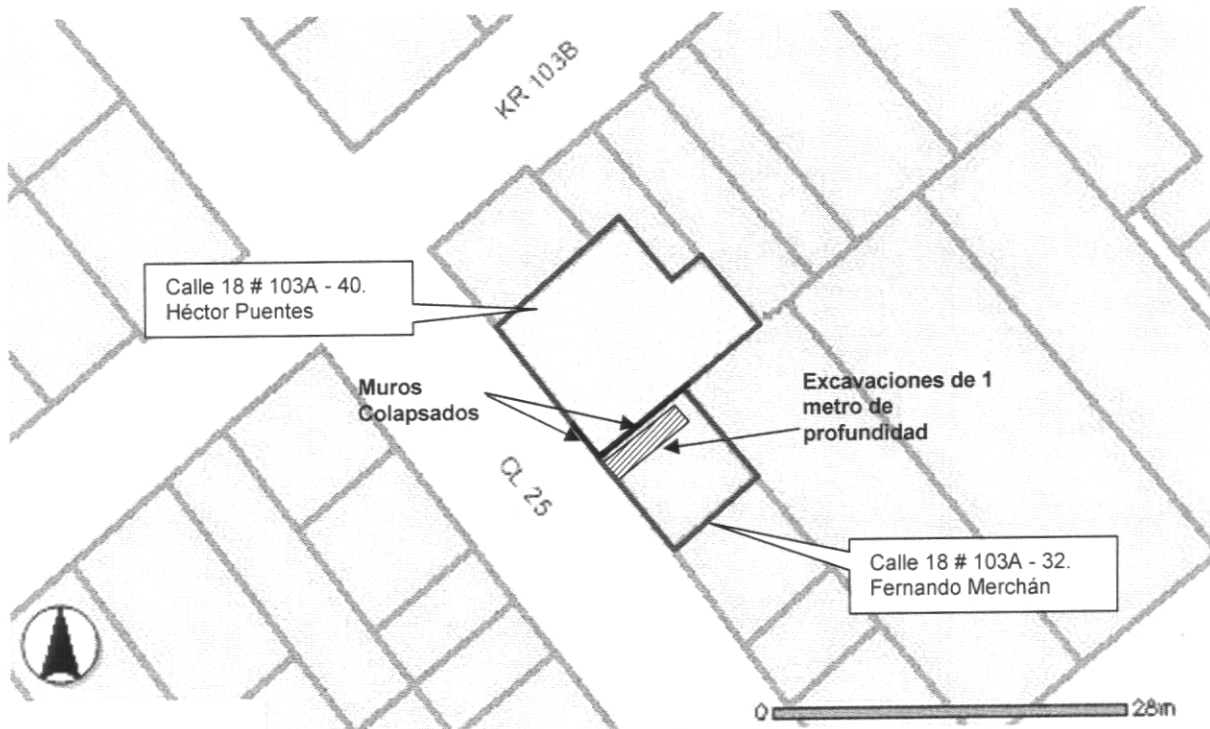
Figura 1. Ubicación del predio de la Calle 18 # 103A - 40 y de los muros afectados.

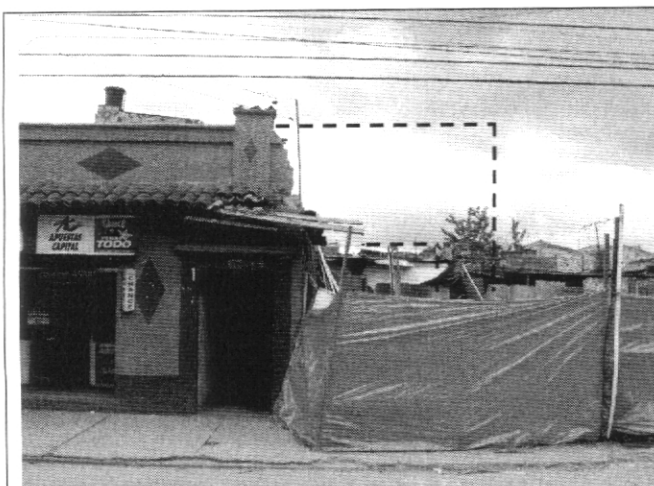
Se presentó el colapso del muro del costado sur-oriental (Muro perimetral) y del muro del costado sur-occidental (Muro fachada) del predio ubicado en la Calle 18 # 103A - 40, en el que se emplaza una edificación construida en mampostería simple en bloques tipo adobe con cubierta de tejas de zinc sobre entramado de madera, la estructura evidencia deficiencias constructivas relacionadas con la falta de elementos estructurales como columnas y vigas. Los muros afectados tienen una altura de 5 metros aproximadamente, con una longitud de colapso de 8 metros en el muro del costado sur-oriental y 4 metros en el muro del costado sur occidental. Debido al colapso de los muros, el 30% de la cubierta de la edificación colapsó quedando sostenida del resto de la cubierta que no se derrumbó (Ver Fotografía 1). En dicha edificación funcionan 4 locales comerciales.

Fotografía 1. Se observa el frente del predio ubicado en la Calle 18 # 103A - 40. Fotografía tomada después de la remoción de escombros y de la cubierta que colapsó parcialmente.

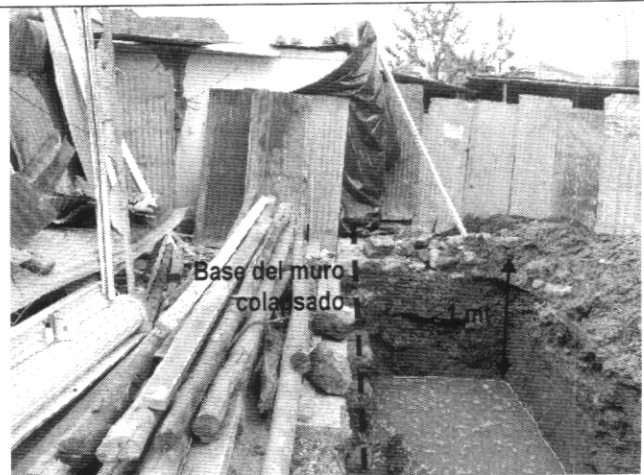
El colapso del muro se puede relacionar a las deficiencias constructivas del mismo y al posible desconfinamiento de la cimentación del muro, provocado posiblemente por excavaciones de 1 metro de profundidad, realizadas en el predio de la Calle 18 # 103A - 32, donde se realizan obras de reconstrucción de la vivienda ubicada al costado sur de la edificación afectada (Ver Figura 1). Según manifiesta la comunidad, los muros afectados se empezaron a agrietar con el inicio de las obras del predio de la Calle 18 # 103A - 32, sin embargo con base en la inspección visual no fue posible constatar dicha situación.

Fotografía 2. Se observa la excavación realizada en el predio ubicado al costado sur del predio localizado en la Calle 18 # 103A - 40. Fotografía tomada después de la remoción de escombros y de la cubierta que colapsó.
