DIRECCIÓN DE PREVENCIÓN Y ATENCIÓN DE EMERGENCIAS

DIAGNÓSTICO TÉCNICO No. DI-3356
SUBDIRECCIÓN DE EMERGENCIAS
COORDINACIÓN DE ASISTENCIA TÉCNICA
RADICADO No. 2007ER11401

| DIRECCIÓN: | Calle 75B Bis Sur No. 20-39 | ÁREA DIRECTA: | 50 m ² | | | | |

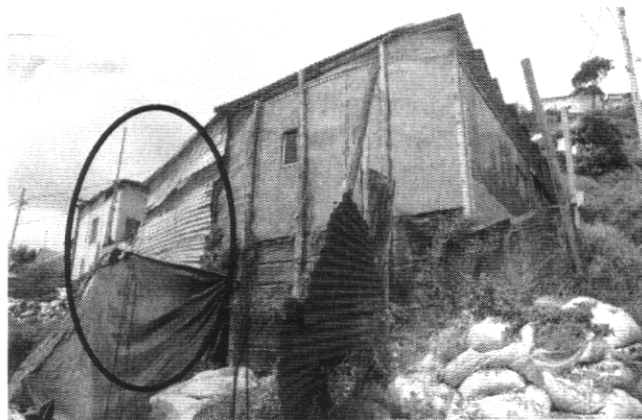
Fotografía 1. Vista de la vivienda desde la parte baja de la ladera. El detalle de la zona encerrada se observa en las fotografías 2 y 3

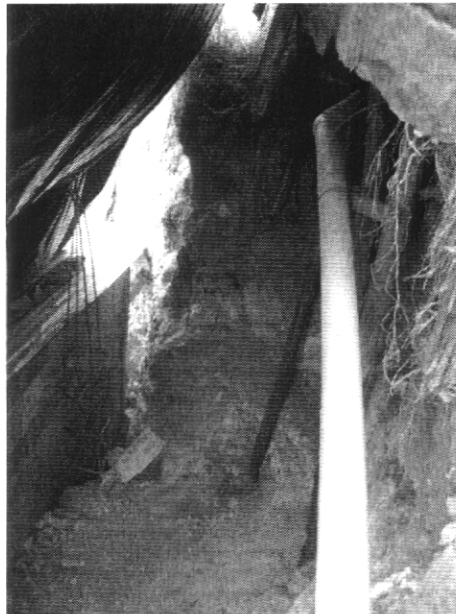
Se presentan nuevos desprendimientos de suelo residual desde la cara del talud de corte conformado en el costado derecho del predio de la Calle 75B Bis Sur No. 20-39, situación que produjo pérdida de la superficie de cimentación del sector de la vivienda que comprende el baño y su zona aledaña, adicionales a las identificadas en el Diagnóstico Técnico No. DI- 2351.

Teniendo en cuenta los desprendimientos desde el talud de corte y la ausencia de confinamiento y protección que el mismo presenta en la actualidad, lo cual ha generado la pérdida de la superficie de cimentación del baño y su zona aledaña, se considera que este sector de la vivienda encuentra comprometida su estabilidad en el corto plazo, razón por la cual, se procedió a diligenciar el Acta de Restricción Parcial de Uso No. 002067, para estos espacios, la cual se mantiene vigente hasta que los responsables del predio atiendan las recomendaciones de este documento.

Fotografía 2. Zona afectada por los desprendimientos de material, se observa un apuntalamiento instalado por los responsables del predio para soportar el baño y su zona aledaña

- Mantener la restricción parcial de uso del baño y su zona aledaña hasta que se reestablezca su condición de estabilidad e integridad estructural.
- Al responsable del predio de la Calle 75B Bis Sur No. 20-39, consultar la reglamentación urbanística definida para el barrio Cordillera Sur por la Secretaría Distrital de Planeación, para establecer aspectos que no son competencia de la DPAE, relacionados con las restricciones y/o condicionamientos al uso del suelo, definidas para el sector donde se ubica el predio en referencia.

- En el caso de no existir restricciones y/o condicionamientos al uso del suelo, al responsable del predio en comento, implementar las acciones necesarias para: 1) reconformar y estabilizar los taludes de corte y de relleno entre predios privados, mediante la implementación de obras de protección geotécnica, las cuales debe contar con un sistema de drenaje para la evacuación de las aguas superficiales y subsuperficiales, con el fin de garantizar la estabilidad de los mismos y de la vivienda emplazada en el predio; 2) implementar acciones para el reforzamiento y/o mejoramiento de la calidad de la vivienda; todo lo anterior con el apoyo de personal idóneo, garantizando que se cumplan los requerimientos establecidos en la Ley 400 de 1997 (Decreto 33 de 1998 - Norma Colombiana de Diseño y Construcción Sismo Resistente), de acuerdo con la normatividad vigente, para lo cual se deben tramitar los permisos y licencias respectivos.

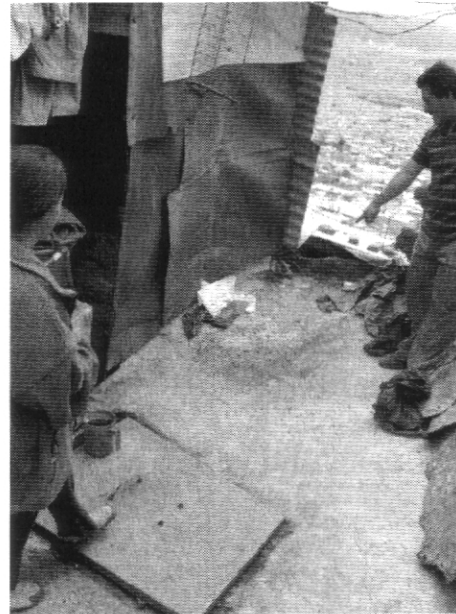
Fotografía 3. Sector de la vivienda correspondiente al baño y su zona aledaña, afectada por la pérdida de la superficie de cimentación

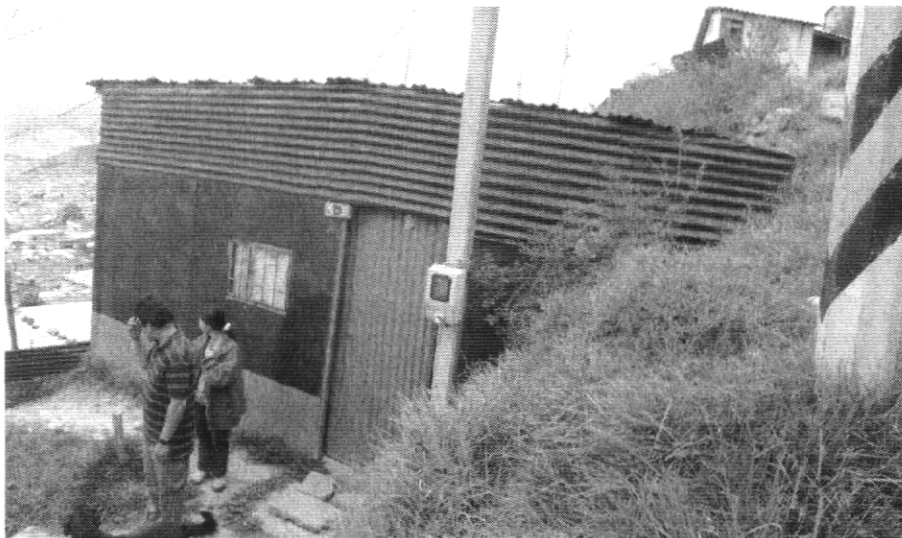
Fotografía 4. Vista de la vivienda desde la parte alta de la ladera. Nótase que en esta zona no se observa afectación en su integridad estructural
