DIRECCIÓN DE PREVENCIÓN Y ATENCIÓN DE EMERGENCIAS

## DIAGNÓSTICO TECNICO No. 3362 COORDINACIÓN DE GESTION TERRITORIAL

DIRECCIÓN:	Calle 62F Bis Sur # 75K - 16	ÁREA:	_____
BARRIO:	MIRADOR DE LA ESTANCIA	POBLACIÓN BENEFICIADA:	_____
UPZ:	69 Ismael Perdomo	FAMILIAS	1 PERSONAS
LOCALIDAD:	19 Ciudad Bolívar	PREDIOS EVALUADOS:	1
NOMBRE:	Ordoñez Luz Marina	PRIORIDAD:	1
FECHA DE VISITA:	12-09-2007	IDENTIFICADOR SIRE	2007-19-9894

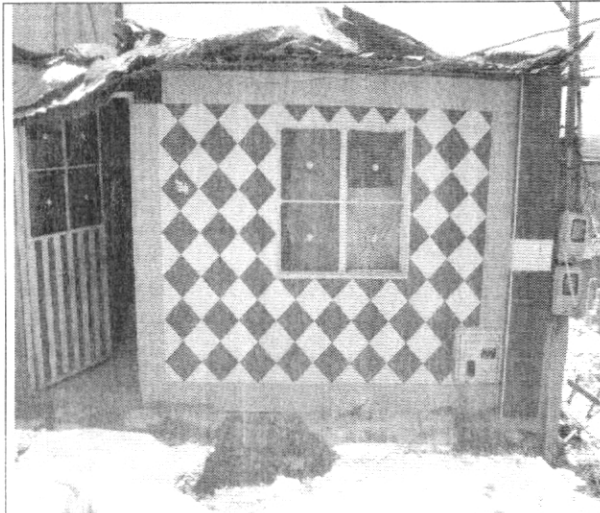
**Fotografía No. 1.** Fachada de la vivienda con nomenclatura Calle 62F Bis Sur # 75K – 16 Sur

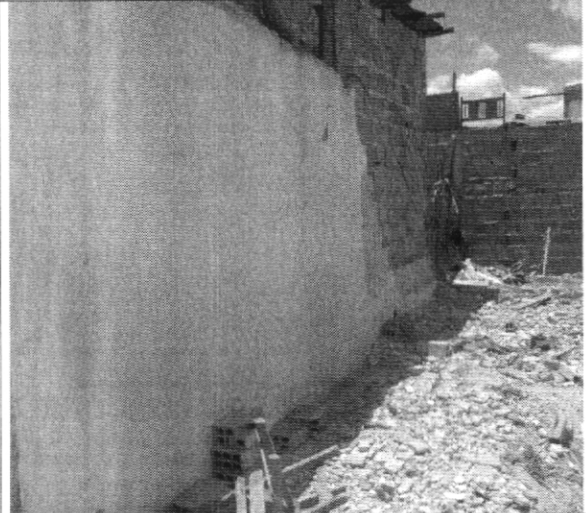
**Fotografía No. 2.** Muro lateral derecho de la vivienda vecina (evacuada y demolida) contigua al predio con nomenclatura Calle 62F Bis Sur # 75K – 16 Sur.

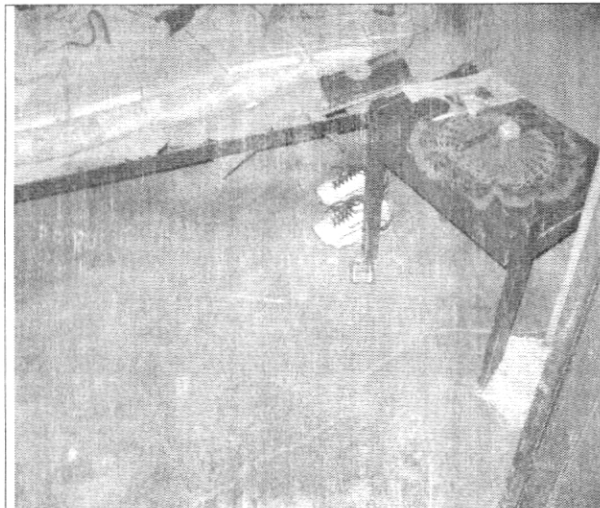
En la visita se observó que no se presentan afectaciones adicionales a las reportadas en el CT-3900 que puedan comprometer la habitabilidad de la vivienda por lo que se considera que las condiciones de estabilidad del terreno y la vivienda no se han deteriorado.

**Fotografía No. 3.** Fisuras en el piso de la vivienda con nomenclatura Calle 62F Bis Sur # 75K – 16 Sur

Descripción	Prioridad
<p>Teniendo en cuenta que a la fecha se mantiene en una condición similar a la establecida en el Concepto técnico CT-3900 y que no se presentan cambios significativos que comprometan la estabilidad estructural y habitabilidad de la vivienda con nomenclatura Calle 62F Bis Sur # 75K – 16 Sur, habitada por la familia de la señora Luz Marina Ordoñez, se recomienda mantener la prioridad técnica 1.</p> <p>Es importante que la familia continúe realizando monitoreo al sector e informé a la Dirección de Prevención y Atención de Emergencias de Bogotá cualquier cambio significativo que se presente</p>	1

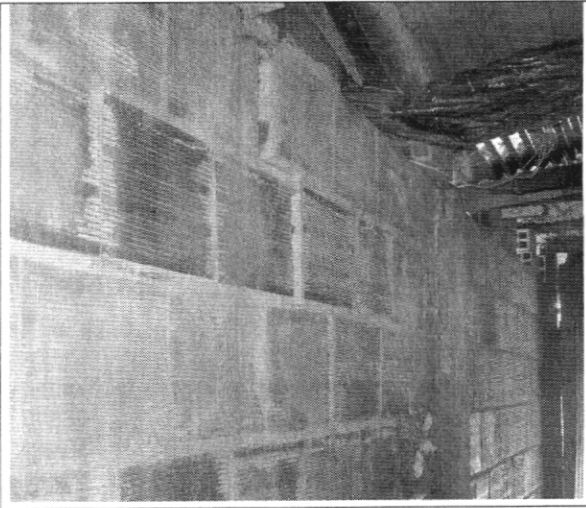
**Fotografía No. 4.** Desplazamientos en el muro interior izquierdo de la vivienda con nomenclatura Calle 62F Bis Sur # 75K – 16 Sur.
