DIRECCIÓN DE PREVENCIÓN Y ATENCIÓN DE EMERGENCIAS

DIAGNÓSTICO TÉCNICO No. DI-3366
SUBDIRECCIÓN DE EMERGENCIAS
COORDINACIÓN DE ASISTENCIA TÉCNICA
EVENTO No. 79786

DIRECCIÓN:	Carrera 9B No. 39-10 Sur	ÁREA DIRECTA:	80 m ²				
BARRIO:	Barcelona Sur Oriental	POBLACIÓN ATENDIDA:	6				
UPZ:	50 La Gloria	FAMILIAS	1	ADULTOS	2	NIÑOS	4
LOCALIDAD:	4 San Cristóbal	PREDIOS EVALUADOS	1

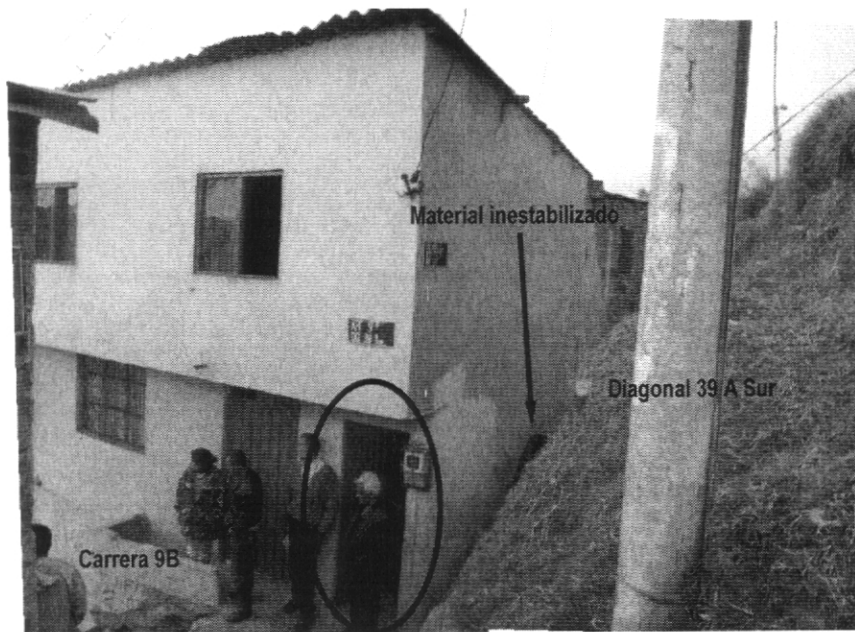
Se presentó el desprendimiento de aproximadamente 3 m³ de material compuesto por suelo orgánico, relleno, material coluvial y suelo residual; desde la cara de un talud de corte de inclinación casi vertical, conformado aledaño al costado izquierdo de la vivienda ubicada en la Carrera 9B No. 39-10 Sur. La masa inestabilizada se depositó junto al muro perimetral de dicho costado, haciendo contacto parcial con el mismo hasta una altura cercana a los 0,6 m, sin que este proceso de inestabilidad haya afectado la integridad estructural de la vivienda de manera considerable. De la misma forma, la masa

En el predio se emplaza una vivienda de dos niveles, cuyos accesos son independientes, con sistema estructural en mampostería parcialmente confinada y cubierta en tejas de asbesto cemento. (Ver fotografía 1 y 2).

Lo anterior, sumado a la intervención antrópica dada al ejecutar el corte, realizado posiblemente para el emplazamiento de la vivienda de la Carrera 9B No. 39-10 Sur, considerando que el talud no cuenta con obras de protección contra la erosión, ni presenta una estructura de confinamiento, a pesar de su alta inclinación y tampoco exhibe obras para el manejo de las aguas de escorrentía superficial y subsuperficial en sus partes alta y baja.

Fotografía 1. Vista del talud de corte casi vertical aledaño al costado izquierdo de la vivienda ubicada en la Carrera 9B No. 39-10 Sur, la cual se observa en primer plano. La puerta encerrada es el acceso al segundo nivel. Se alcanza a observar parte del material inestabilizado en su costado izquierdo, el detalle se observa en la fotografía 2

- Gestionar por parte de la entidad o entidades competentes, la ejecución de las obras de mitigación de riesgo en el talud localizado a lo largo de la Diagonal 39A Sur, a la altura de las Carreras 9A y 9B, en una longitud aproximada de 50 m; recomendadas por el estudio ejecutado por la Unión Temporal Geotecnia San Cristóbal, según el Contrato de Consultoría No. 512 de 2006, en el Sitio No. 1 correspondiente al barrio Barcelona.

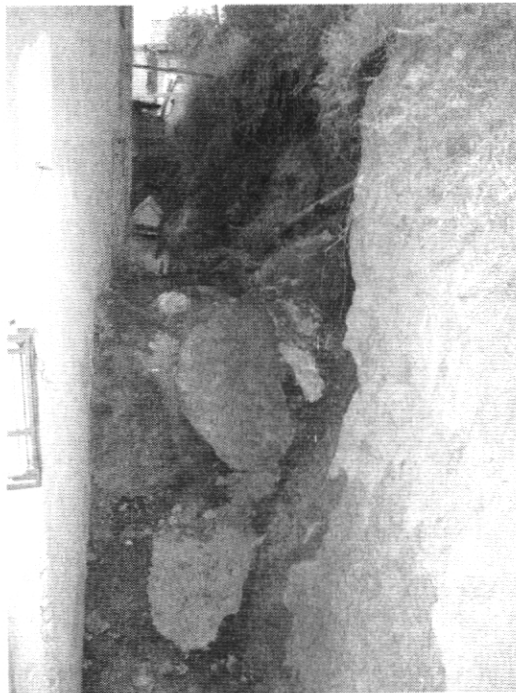
Fotografía 2. Material inestabilizado en el costado izquierdo de la vivienda por donde se accede a su primer nivel. Nótese el contacto de la masa con el muro perimetral

- Avance en los desprendimientos del material que compone el talud de corte, que pueda comprometer una zona de mayor afectación en el mismo, llegando a general un proceso de inestabilidad complejo de mayor tamaño, que produzca un empuje activo de importante magnitud adicional al que se ejerce en la actualidad contra el muro perimetral del costado izquierdo de la vivienda, llegando a afectar su estructura parcialmente.

- A los responsables del predio con nomenclatura Carrera 9B No. 39-10 Sur, retirar en el menor tiempo posible, el material inestabilizado que se encuentra en contacto con el muro perimetral del costado izquierdo de la vivienda, con el fin de eliminar los empujes activos que esta masa ejerce contra su estructura y evitar la posible afectación de la misma.

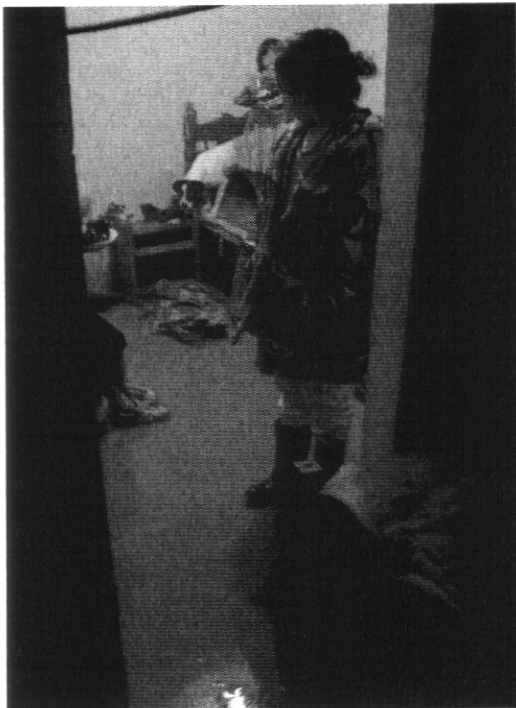
Las causas que desencadenaron los procesos mencionados en el talud de corte obedecen al parecer a una fuga en el sistema de acueducto de un predio localizado en la parte alta del mismo, pues según los habitantes del sector, el contador de dicho predio fue hurtado en los días previos al evento, situación que produjo la disminución de la resistencia del material que lo conforma y favoreció su saturación, con el consecuente encharcamiento al interior del primer nivel de la vivienda, presentándose una lámina de agua de hasta 10 cm, lo que generó la pérdida de algunos enseres.

Fotografía 3. Vista del interior del primer nivel de la vivienda en donde se presentó anegación con una lamina de agua de hasta 10 cm que generó pérdida de algunos enseres

- Mantener la evacuación preventiva del primer nivel de la vivienda emplazada en el predio de la Carrera 9B No. 39-10 Sur, hasta que se retire el material deslizado y se garanticen las condiciones de habitabilidad y limpieza de este espacio de la vivienda.
