DIRECCIÓN DE PREVENCIÓN Y ATENCIÓN DE EMERGENCIAS

DIAGNÓSTICO TÉCNICO No. DI - 3370
SUBDIRECCIÓN DE EMERGENCIAS
COORDINACIÓN DE ASISTENCIA TÉCNICA
EVENTO No. 78204

DIRECCIÓN:	Transversal 139 entre la Calle 142A y la Calle 142C	ÁREA DIRECTA:	900m ²				
BARRIO:	San Carlos de Tibabuyes	POBLACIÓN ATENDIDA:	41				
UPZ:	71 Tibabuyes	FAMILIAS	8	ADULTOS	23	NIÑOS	18
LOCALIDAD:	11 Suba	PREDIOS EVALUADOS	10

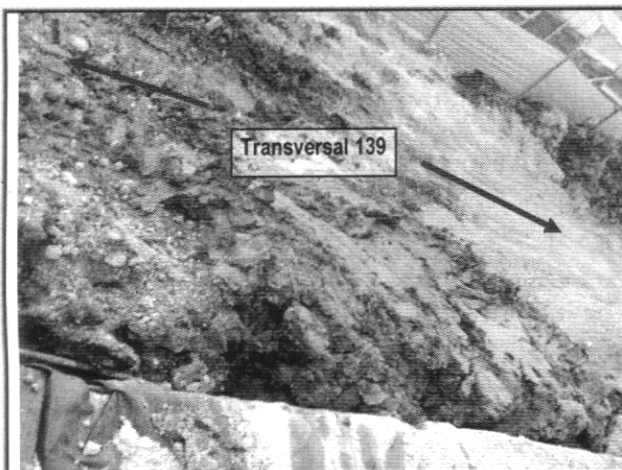
Se presentó un desprendimiento de material proveniente de un talud de corte ubicado al costado oriental de una excavación ubicada en la Transversal 139 entre la Calle 142B y la Calle 142C (Ver Figura 1 y Fotografía 1), el talud en comento tiene una altura de aproximadamente 3m con una longitud entre los 25m y 30m y pendiente de tendencia vertical ($\beta \approx 90^\circ$), el desprendimiento de material involucró un volumen de aproximadamente 20m³, la cual se depositó en la parte baja del talud en comento. Adicionalmente, con base en la inspección visual se evidenciaron grietas de tracción en la parte alta (corona) del talud afectado las cuales presentan aberturas entre los 7mm y 10mm evidenciando el carácter retrogresivo del fenómeno evidenciado (Ver fotografía 2).

Entre las posibles causas que generaron el desprendimiento de material proveniente del talud de corte se encuentran la falta de medidas de contención del mismo durante las actividades de excavación, la alta pendiente de dicho talud y la saturación del material que conforma las paredes en comento debido a las intensas lluvias que se presentaron en el sector.

Foto 1. Desprendimiento de material proveniente del talud de corte ubicado en el costado sur-oriental del sector localizado en la Transversal 139 entre la Calle 142A y la Calle 142C.

- A la Alcaldía Local de Suba desde su competencia, adelantar las acciones administrativas pertinentes para que los responsables de la intervención y/o construcción de la pavimentación de la Transversal 139 entre la Calle 142A y 142C, implementen de manera inmediata las obras de estabilización, protección y contención adecuadas para reconformar y estabilizar el talud de corte realizado para el emplazamiento de dicho proyecto, con el apoyo de personal idóneo, las cuales debe contar con un sistema de drenaje para la evacuación de las aguas superficiales y subsuperficiales, con el fin de garantizar la estabilidad del mismo y de las zonas aledañas.

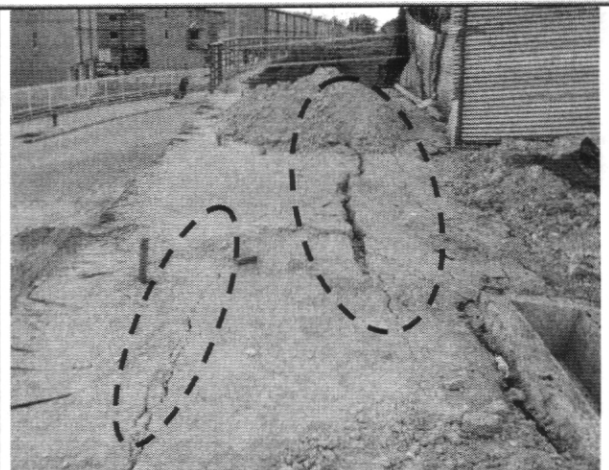
Foto 2. Grietas de tracción ubicadas en la parte alta (corona) del talud ubicado al costado sur-oriental del sector localizado en la Transversal 139 entre la Calle 142A y la Calle 142C.

- Nuevos desprendimientos de material proveniente del talud de corte ubicado en el costado sur-oriental de la zona ubicada en la Transversal 139 entre la Calle 142A y la Calle 142C, situación evidenciada por la presencia de grietas de tracción en la parte alta (corona) del talud en concreto, lo cual hace referencia al carácter retrogresivo del Proceso de Remoción en Masa de carácter local observado en la zona; situación que es agravada por la carencia de adecuadas medidas de estabilización en el talud en concreto, así como también la falta de un sistema para el manejo del drenaje superficial y subsuperficial.
- Avance en la pérdida de suelo de cimentación y pérdida de verticalidad de las viviendas ubicadas en la Calle 142B Bis No. 139-72 y la Calle 142B Bis No. 139-74, debido a la inestabilidad del suelo de fundación y las deficiencias constructivas evidenciadas de las mismas.

referenciado, se implemente un monitoreo y/o control topográfico de verticalidad y horizontalidad tanto en las viviendas relacionadas en la Tabla 1, como en el talud de corte del proyecto en comento, a fin de advertir y/o evidenciar cambios significativos en el sector afectado, con el objeto de evaluar y definir las acciones inmediatas que se consideren pertinentes.

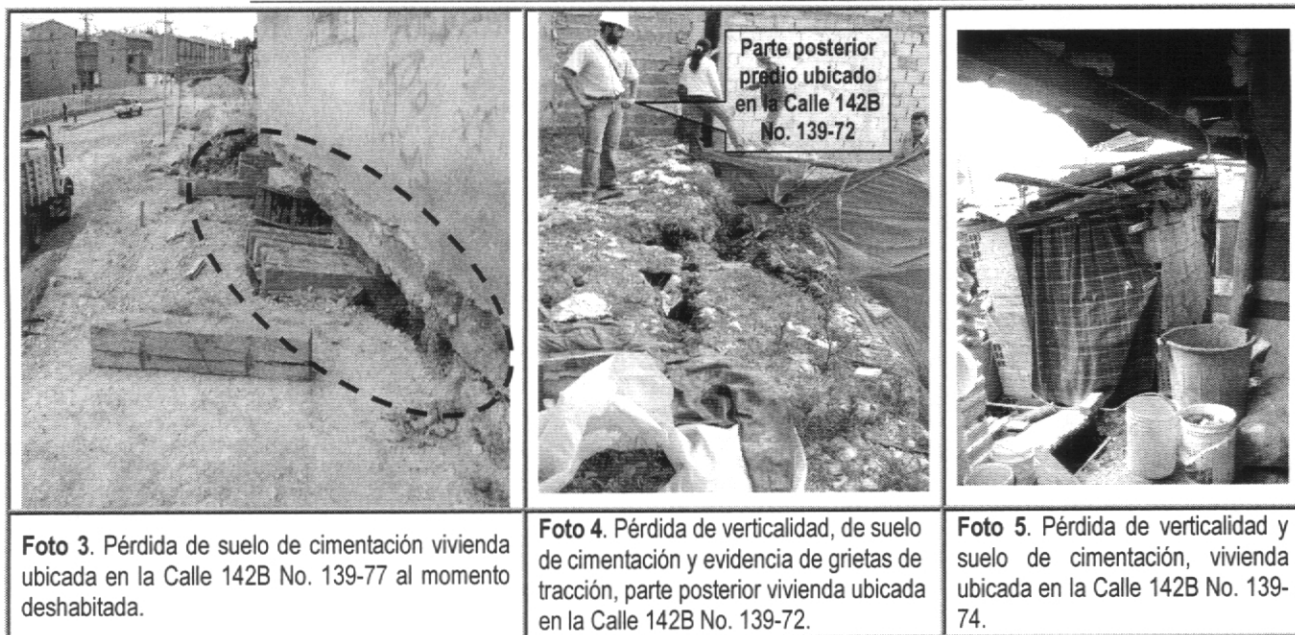
- En el predio ubicado en la Calle 142B Bis No. 139-77 la afectación descrita en la Tabla 1, puede encontrarse asociada al Proceso de Remoción en Masa de carácter local identificado en la zona evaluada.

- En los predios ubicados en la Calle 142B Bis No. 139-72 y en la Calle 142B Bis No. 139-74 la afectación descrita en la Tabla 1, posiblemente se encuentra asociada a la falta de elementos estructurales de confinamiento como vigas y columnas y al Proceso de remoción en Masa de carácter local identificado en la zona evaluada.

Foto 3. Pérdida de suelo de cimentación vivienda ubicada en la Calle 142B No. 139-77 al momento deshabitada.

Foto 4. Pérdida de verticalidad, de suelo de cimentación y evidencia de grietas de tracción, parte posterior vivienda ubicada en la Calle 142B No. 139-72.

Foto 5. Pérdida de verticalidad y suelo de cimentación, vivienda ubicada en la Calle 142B No. 139-74.

- La habitabilidad de la vivienda en la que reside el señor Rafael González y su familia, ubicada en la Calle 142B Bis No. 139-72 al igual que la habitabilidad de la vivienda en la que reside el señor Alberto Gonzáles y su familia, ubicada en la Calle 142B Bis No. 139-74, se encuentran comprometidas en el corto plazo debido a la pérdida de verticalidad en los muros y columnas, así como también por la pérdida de una parte del suelo de cimentación de las mismas.

- En el caso de no existir restricciones y/o condicionamientos al uso del suelo para los predios evaluados, con el objeto de establecer la capacidad y desempeño de las construcción existentes, donde reside el señor Rafael González ubicada en la Calle 142B Bis No. 139-72 y el señor Alberto González ubicada en la Calle 142B bis No. 139-74, es necesario adelantar estudios detallados de vulnerabilidad estructural y del conjunto suelo estructura que permitan establecer la causa detonante de los daños, los cuales deben determinar el tipo de intervención que debe implementarse en las edificaciones para llevarlas a los niveles de seguridad requeridos de acuerdo con las Normas Colombianas de Diseño y Construcción Sismo Resistente NSR-98. Estos estudios debe ser adelantados por los responsables de la situación de emergencia.

- Al responsable y/o responsables de los predios ubicados en la Calle 142B Bis No. 139-72 y la Calle 142B Bis No. 139-74, mantener evacuadas las viviendas, de acuerdo con las solicitudes con Actas No. 003007 y No. 003008 respectivamente, del 19 de julio del 2007 hasta tanto se implementen las obras de estabilización del talud de corte ubicado en la Transversal 139 entre la Calle 142A y la Calle 142C y la reparación y/o mantenimiento de la estructura de las viviendas que garanticen la estabilidad y habitabilidad de las mismas.
