DIRECCIÓN DE PREVENCIÓN Y ATENCIÓN DE EMERGENCIAS

DIAGNÓSTICO TÉCNICO No. DI - 3375
COORDINACIÓN DE EMERGENCIAS
(Evento No. 73626)

DIRECCIÓN:	Carrera 9 Este No. 30-41 Sur Manzana 2 casa 75	ÁREA DIRECTA:	150 m ²		
BARRIO:	Altavista del Sidel	POBLACIÓN ATENDIDA:	6		
UPZ:	32 San Blas	FAMILIAS	1	ADULTOS	2
LOCALIDAD:	4 San Cristóbal	PREDIOS EVALUADOS	2	NINOS	4

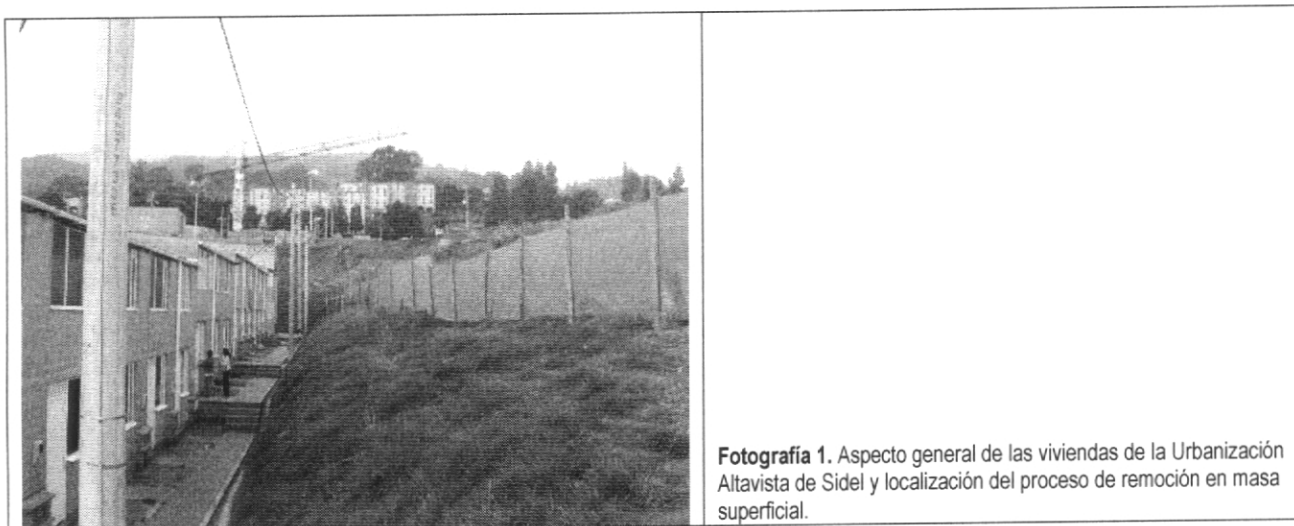
5. REGISTRO FOTOGRÁFICO

Se presentó un flujo de tierras superficial que movilizó un volumen menor de 5m³ en un talud de corte y relleno de material antrópico de 4.5m de altura realizado para la ejecución de la obra localizada en la Carrera 9 Este No. 30-81. Hacia la parte inferior de dicho talud se localiza un conjunto de viviendas pertenecientes a la Urbanización Altavista de Sidel las cuales

poseen dos (2) niveles y se encuentran construida en mampostería estructural en las que no se observó afectación estructural por los procesos de inestabilidad observados en el talud de corte

- Se recomienda al los responsables del predio de la Carrera 9 Este No. 30-81 Sur; donde actualmente se adelanta la obra, reconformar y estabilizar el talud de corte mediante la implementación de obras de protección geotécnica, las cuales debe contar con un sistema de drenaje para la evacuación de las aguas superficiales y subsuperficiales. Dichas acciones deben realizarse con el apoyo de personal idóneo, garantizando que se cumplan los requerimientos establecidos en la Ley 400 de 1997 (Decreto 33 de 1998, Norma Colombiana de Diseño y Construcción Sismo Resistente), de acuerdo con la normatividad vigente para el barrio, para lo cual se deben tramitar los permisos y licencias respectivos.
