DIRECCIÓN DE PREVENCIÓN Y ATENCIÓN DE EMERGENCIAS

DIAGNÓSTICO TECNICO No. 3379
COORDINACIÓN DE GESTION TERRITORIAL

DIRECCIÓN:	Carrera 2B No. 41 - 76 Sur	ÁREA:	
BARRIO:	MALVINAS	POBLACIÓN BENEFICIADA:	
UPZ:	50 La Gloria	FAMILIAS	<u>1</u> PERSONAS
LOCALIDAD:	4 San Cristóbal	PREDIOS EVALUADOS:	<u>1</u>
NOMBRE:	Marora Sarmiento	PRIORIDAD:	<u>2</u>
FECHA DE VISITA:	05-10-2007	IDENTIFICADOR SIRE	<u>2006- 4 -8649</u>

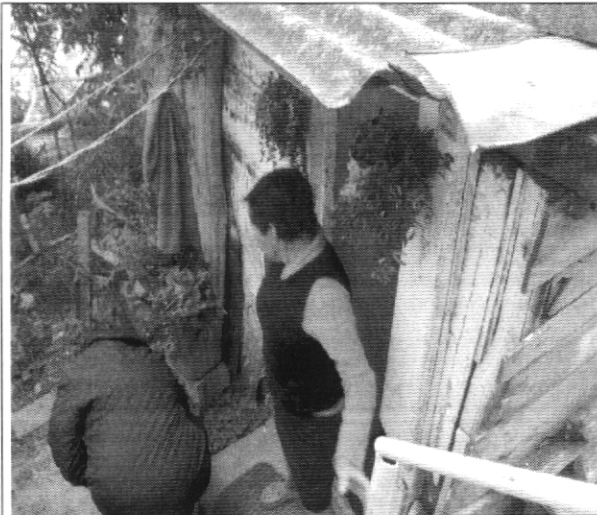
Fotografía No. 1. Fachada de la vivienda con nomenclatura Carrera 2B # 41 – 76 Sur.

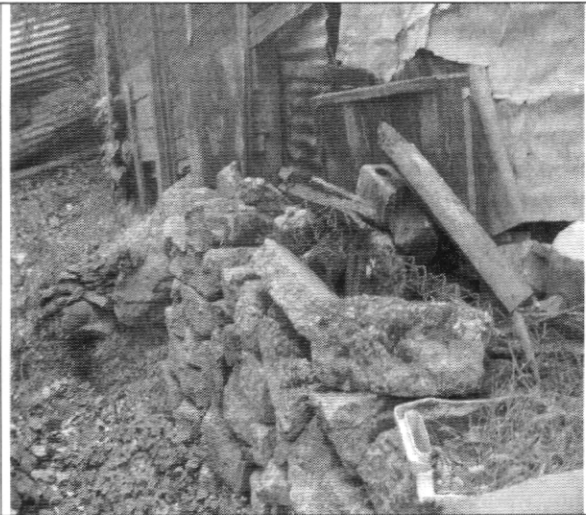
Fotografía No. 2 Estructura de contención provisional de la vivienda con nomenclatura Carrera 2B # 41 – 76 Sur.

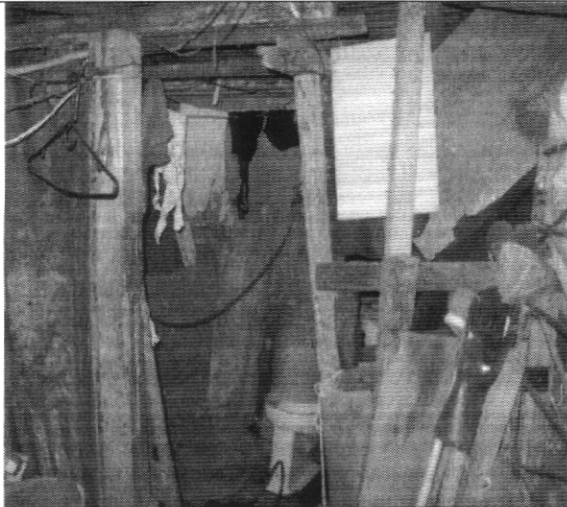
En la visita se observó que el terreno donde se encuentra la vivienda presenta procesos de inestabilidad, lo cual ha influido en la estabilidad y habitabilidad de la vivienda con nomenclatura Carrera 2B # 41 -76 Sur, en la cual se empiezan a presentar agrietamientos y pérdida de verticalidad en las paredes por asentamientos en el costado izquierdo de la vivienda, lo cual puede comprometer la seguridad tanto de la vivienda como de los habitantes de la misma y del sector en general; por lo cual a la fecha se presenta un deterioro mayor que modifica las condiciones de estabilidad geotécnica y estructural establecidas en el concepto técnico CT-4165.

Fotografía No. 3. Perdida de verticalidad de las paredes internas de la vivienda con nomenclatura Carrera 2B # 41 – 76 Sur.

Descripción	Prioridad
<p>Teniendo en cuenta que a la fecha se han modificado las condiciones establecidas en el concepto técnico CT-4165 y que se han presentado cambios significativos que podrían comprometer la estabilidad estructural y habitabilidad en el mediano plazo, se recomienda modificar de 2 a 1 la prioridad de la vivienda con nomenclatura Carrera 2B # 41 - 76 Sur, habitada por la familia de la señora Marora Sarmiento.</p> <p>Es importante que la familia continúe realizando monitoreo al sector e informé a la Dirección de Prevención y Atención de Emergencias de Bogotá cualquier cambio significativo que se presente</p>	1

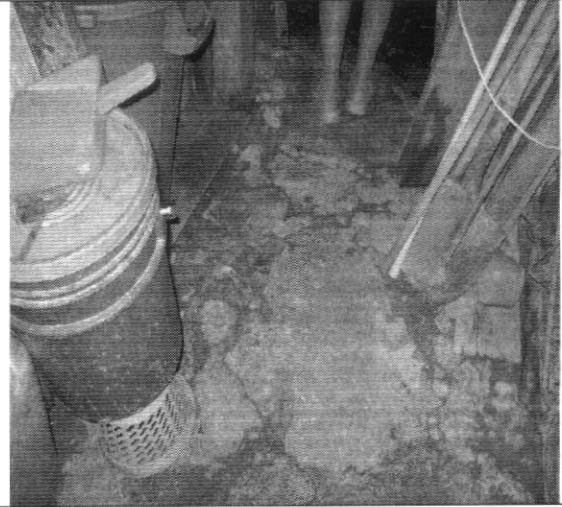
Fotografía No. 4. Agrietamientos en los pisos interiores de la vivienda con nomenclatura Carrera 2B # 41 – 76 Sur.
