DIRECCIÓN DE PREVENCIÓN Y ATENCIÓN DE EMERGENCIAS

**DIAGNÓSTICO TECNICO No. 3384**  
**COORDINACIÓN DE GESTION TERRITORIAL**

DIRECCIÓN:	Calle 123 B # 83 – 17	ÁREA:	
BARRIO:	LA AGUADITA	POBLACIÓN BENEFICIADA:	
UPZ:	El Rincón	FAMILIAS	1 PERSONAS 4
LOCALIDAD:	Suba	PREDIOS EVALUADOS:	1
NOMBRE:	Maria Herlinda León	PRIORIDAD:	2
FECHA DE VISITA:	24-09-2007	IDENTIFICADOR SIRE	2007- 11 - 10308

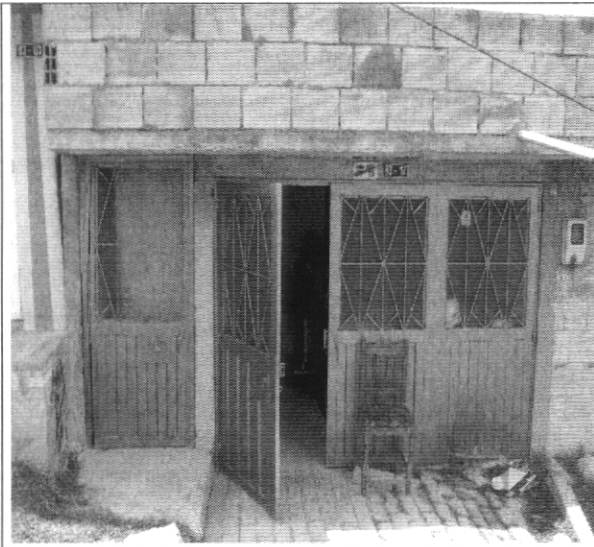
**Fotografía No. 1.** Fachada de la vivienda con nomenclatura Calle 123 B # 83 - 17

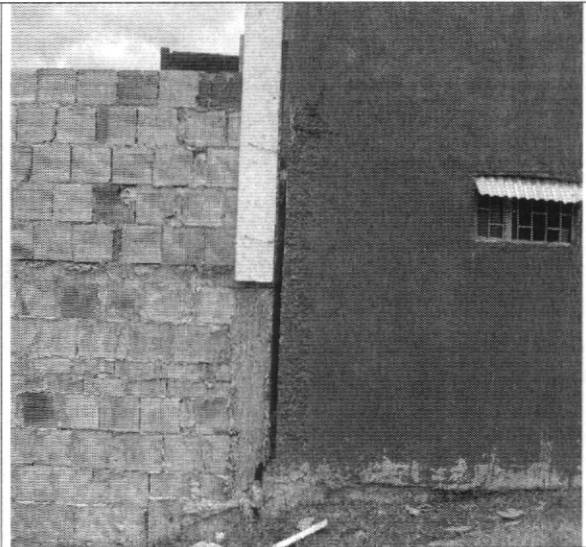
En la visita se observó que el terreno donde se encuentra la vivienda presenta procesos de inestabilidad, lo cual ha influido en la estabilidad y habitabilidad de la vivienda con nomenclatura Calle 123B # 83 – 17, en la cual se presentan actualmente asentamientos, agrietamientos, y dilataciones severas en muros y pisos, lo cual puede comprometer la seguridad tanto de la vivienda como de los habitantes de la misma y del sector en general por lo cual a la fecha se presenta un deterioro mayor, que modifica las condiciones de estabilidad establecidas en el diagnóstico técnico DI-3318.

**Fotografía No. 2** Desplazamiento de los muros divisorios en la parte posterior de la vivienda con nomenclatura Calle 123 B # 83 - 17

Descripción	Prioridad
Teniendo en cuenta que a la fecha se han modificado las condiciones establecidas en el diagnóstico técnico DI-3318 y que se han presentado cambios significativos que podrían comprometer la habitabilidad en el corto plazo, se recomienda evacuar el predio con nomenclatura Calle 123B # 83 - 17 habitado por la familia de la señora Maria Herlinda León.	1

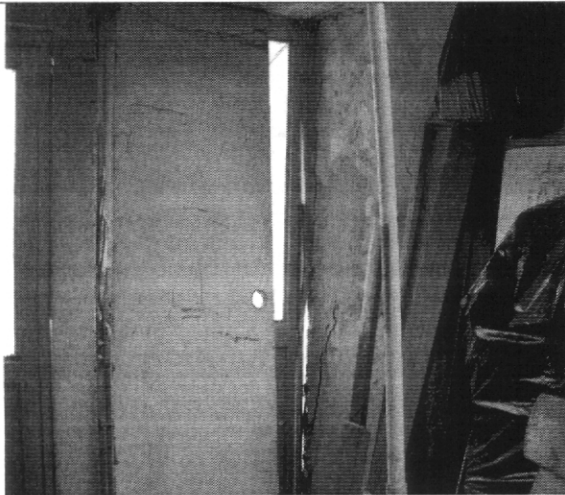
**Fotografía No. 3.** Detalle desplazamiento del muro de fachada en la vivienda con nomenclatura Calle 123 B # 83 - 17

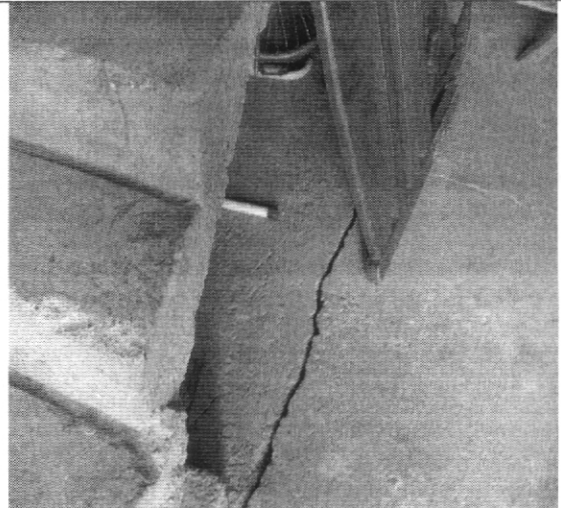
**Fotografía No. 4.** Fisuras en los pisos de la vivienda con nomenclatura Calle 123 B # 83 - 17
