DIRECCIÓN DE PREVENCIÓN Y ATENCIÓN DE EMERGENCIAS

**DIAGNÓSTICO TÉCNICO No. DI-3386**  
**SUBDIRECCIÓN DE EMERGENCIAS**  
**COORDINACIÓN DE ASISTENCIA TÉCNICA**  
**RADICADO No. 2007ER12257**

<b>DIRECCIÓN:</b>	Calle 81D Sur No. 19-13 Calle 81D Sur No. 19-21	<b>ÁREA DIRECTA:</b>	80 m <sup>2</sup>		
<b>BARRIO:</b>	República del Canadá Sur	<b>POBLACIÓN ATENDIDA:</b>	7		
<b>UPZ:</b>	68 El Tesoro	<b>FAMILIAS</b>	2	<b>ADULTOS</b>	4
<b>LOCALIDAD:</b>	19 Ciudad Bolívar	<b>PREDIOS EVALUADOS</b>	2	<b>NIÑOS</b>	3

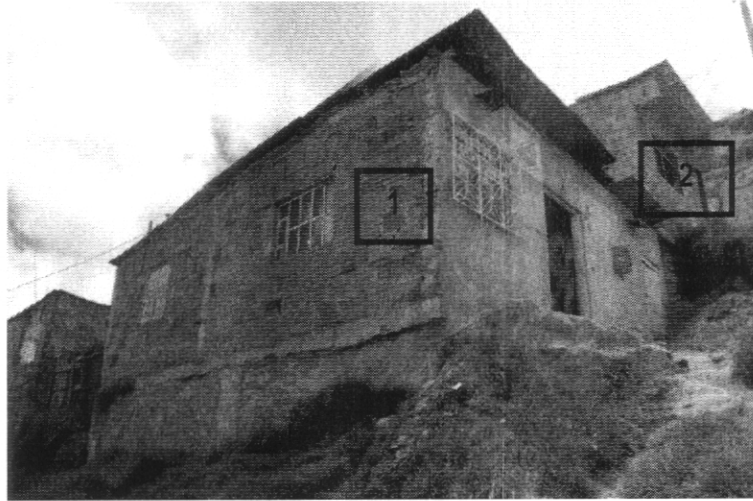
**Fotografía 1.** Vista de las viviendas desde la parte baja de la ladera. Los números 1 y 2 corresponden a las nomenclaturas Calle 81D Sur No. 19-13 y Calle 81D Sur No. 19-21 respectivamente

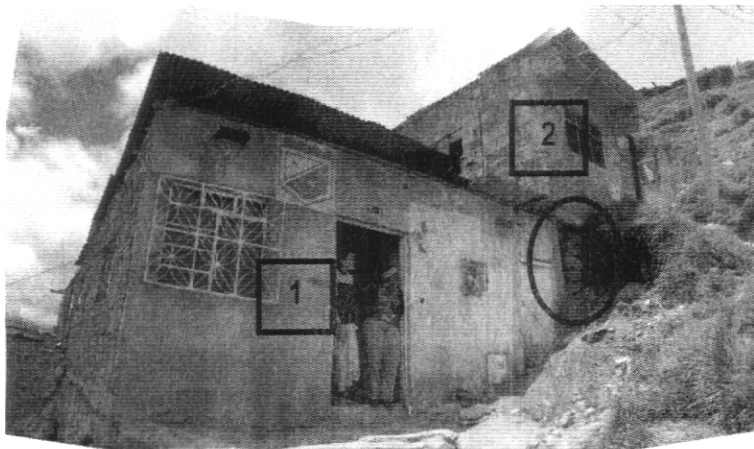
**Fotografía 2.** Otra vista de las viviendas correspondientes a las nomenclaturas Calle 81D Sur No. 19-13 y en la Calle 81D Sur No. 19-21, las cuales obedecen a la numeración 1 y 2 respectivamente. El detalle de la zona encerrada se observa en la fotografía 4

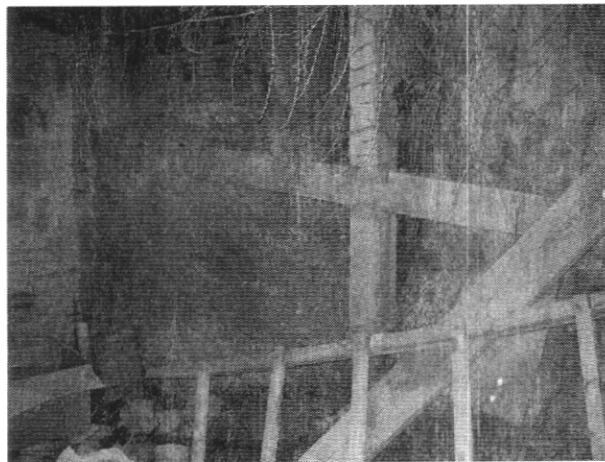
En el costado izquierdo de la vivienda emplazada en el predio de la Calle 81D Sur No. 19-13, se ha conformado un talud de corte de vertical, de 2,2 m de altura aproximada, en suelo residual y material de relleno antrópico, el cual se evidencia afectado en la actualidad por desprendimientos desde su cara, del material que lo conforma, en un volumen no superior a 1 m<sup>3</sup>; originado por la ausencia de una estructura de contención que lo estabilice y la falta de obras de manejo de las aguas de escorrentía superficial y subsuperficial en el talud y en el sector donde se ubica el predio. El talud fue posiblemente conformado para construir la vivienda.

Debido a lo anterior, las habitaciones del costado izquierdo de la vivienda presentan en la actualidad afectada su habitabilidad, ya que el material que se desprende se deposita en su interior, teniendo en cuenta que el talud no tiene estructura de contención y que la vivienda no tiene muro perimetral en este costado. No obstante, este proceso no afecta hasta el momento, la integridad y la estabilidad estructural de la vivienda.

El posible desprendimiento de material adicional desde la cara del talud, que se depositaría en las habitaciones del costado izquierdo de la vivienda, sumado a las deficiencias de su configuración estructural, podría afectar en el corto plazo la estabilidad, habitabilidad y funcionalidad de dicho costado, razón por la cual, se procedió a solicitar la restricción parcial de uso, para estos espacios de la vivienda.

**Fotografía 3.** Vista del talud de corte común a los predios de la Calle 81D Sur No. 19-13 y de la Calle 81D Sur No. 19-21, desde el interior de la vivienda de la Calle 81D Sur No. 19-13. Nótese que no existe estructura de contención y que en este costado la vivienda no tiene muro perimetral

- Mantener la restricción parcial de uso del costado izquierdo de la vivienda de la Calle 81D Sur No. 19-13 hasta que se garantice la estabilidad del talud de corte común a los predios de la Calle 81D Sur No. 19-13 y de la Calle 81D Sur No. 19-21.

- En el caso de no existir restricciones y/o condicionamientos al uso del suelo, a los responsables de los predios de la Calle 81D Sur No. 19-13 y de la Calle 81D Sur No. 19-21, en la medida de su competencia, implementar las acciones necesarias para: 1) reconfigurar y estabilizar el talud de corte entre predios privados, mediante la implementación de obras de protección geotécnica, las cuales debe contar con un sistema de drenaje para la evacuación de las aguas superficiales y subsuperficiales, con el fin de garantizar la estabilidad del mismo y de las viviendas emplazadas en los predios; 2) implementar acciones para el reforzamiento y/o mejoramiento de la calidad de las viviendas; todo lo anterior con el apoyo de personal idóneo, garantizando que se cumplan los requerimientos establecidos en la Ley 400 de 1997 (Decreto 33 de 1998 - Norma Colombiana de Diseño y Construcción Sismo Resistente), de acuerdo con la normatividad vigente, para lo cual se deben tramitar los permisos y licencias respectivos.

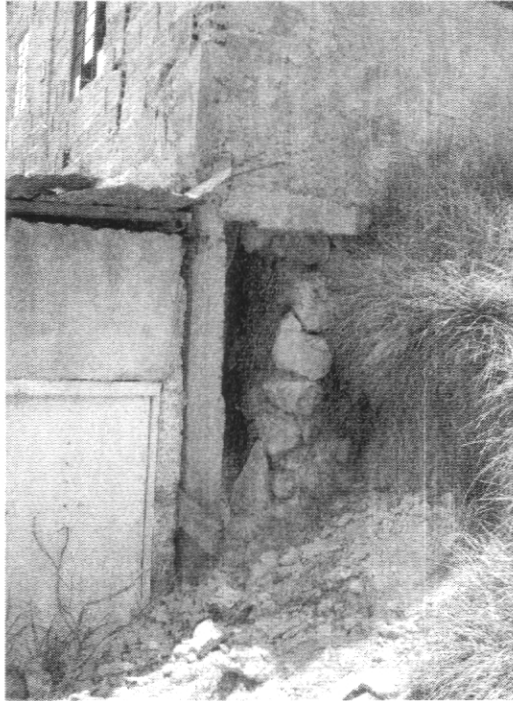
Esta vivienda se ha cimentado en su parte delantera, sobre un relleno de hasta 0,8 m de espesor, de taludes verticales, soportado por una estructura en piedra pegada de características de contención deficientes; conformado en la corona del talud de corte vertical, contiguo al costado izquierdo del predio de la de la Calle 81D Sur No. 19-13. La parte posterior de la vivienda de la Calle 81D Sur No. 19-21, se cimienta sobre el relleno que se observa medianamente consolidado, dispuesto sobre suelos residuales de la zona, que conforma el talud de corte vertical, aledaño al costado izquierdo de la vivienda de la Calle 81D Sur No. 19-13. El nivel de piso de la vivienda, compuesto al parecer por una losa maciza en concreto, en su costado derecho se muestra parcialmente sin soporte.

No obstante lo anterior y de acuerdo con la evaluación hecha al exterior de la vivienda de la Calle 81D Sur No. 19-21, esta no presenta en la actualidad evidencias de que su integridad estructural se encuentre afectada, sin embargo; de no intervenir el talud de corte común a los predios de la Calle 81D Sur No. 19-13 y de la Calle 81D Sur No. 19-21; podría verse afectada la estabilidad estructural de las viviendas ubicadas en los dos predios evaluados, en el corto plazo.

**Fotografía 4.** Detalle de la contención deficiente del relleno de cimentación de la vivienda de la Calle 81D Sur No. 19-21. Se observa que la vivienda en este costado se encuentra parcialmente sin terreno de soporte
