DIRECCIÓN DE PREVENCIÓN Y ATENCIÓN DE EMERGENCIAS

DIAGNÓSTICO TÉCNICO No. DI - 3390
SUBDIRECCIÓN DE EMERGENCIAS
COORDINACIÓN DE ASISTENCIA TÉCNICA
EVENTOS No. 80810, No. 81678 y No. 81867

DIRECCIÓN:	Carrera 16B Bis No. 80-50 Sur Carrera 16B Bis No. 80-44 Sur	ÁREA DIRECTA:	70m ²		
BARRIO:	El Divino Niño	POBLACIÓN ATENDIDA:	9		
UPZ:	68 El Tesoro	FAMILIAS	2	ADULTOS	4
LOCALIDAD:	19 Ciudad Bolívar	PREDIOS EVALUADOS	2	NIÑOS	5

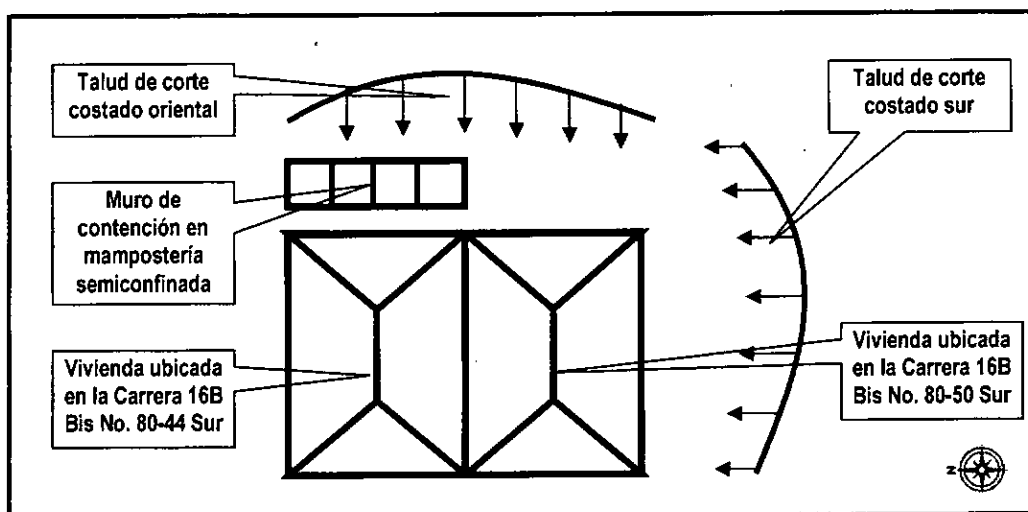
El talud del costado oriental tiene una longitud de aproximadamente 10m en una altura entre 2m y 2.5m con una inclinación cercana a los 85°; con base en la inspección visual se evidenció que dicho talud carece de un sistema para el manejo del drenaje superficial y subsuperficial situación que es evidenciada por la presencia de un flujo de aguas proveniente posiblemente de un pozo de la red de alcantarillado ubicado en el sector de la Carrera 16B Bis con la Calle 80 Sur y aflora en el talud en comento hacia la parte baja (pata) del mismo, el cual afecta la estabilidad del talud y genera humedad en los muros del costado oriental (parte posterior) de los predios evaluados; de igual manera se observó que el talud de corte en comento cuenta con un muro construido en mampostería semiconfinada como estructura de contención el cual presenta pérdida de verticalidad; adicionalmente se evidenció la presencia de grietas de tracción en la parte superior (corona) del mismo, las cuales tienen aberturas entre los 7mm y 15mm, evidenciando el carácter retrogresivo del proceso observado (Ver Figura 1).

En el talud de corte ubicado al costado sur de la vivienda emplazada en la Carrera 16B Bis No. 80-50 Sur, localizado a una distancia cercana a los 3m de la misma, se presentó un desprendimiento de aproximadamente 5m³ de material compuesto por bloques de roca con volúmenes entre 0.2m³ y 0.25m³ y material tipo arcilloso. El talud en comento tiene una longitud de aproximadamente 10m con una altura entre los 2.5m y 3m e inclinación cercana a los 80°; con base en la inspección visual se evidenció la presencia de grietas de tracción en la parte alta (corona) del talud las cuales tienen aberturas entre los 5mm y 10mm, evidenciando el carácter retrogresivo del proceso observado; así mismo, se observó que dicho talud de corte carece de estructuras de contención y medidas de estabilización así como también de un sistema para el manejo del drenaje superficial y subsuperficial (Ver Figura 1).

Figura 1. Distribución espacial zona evaluada.

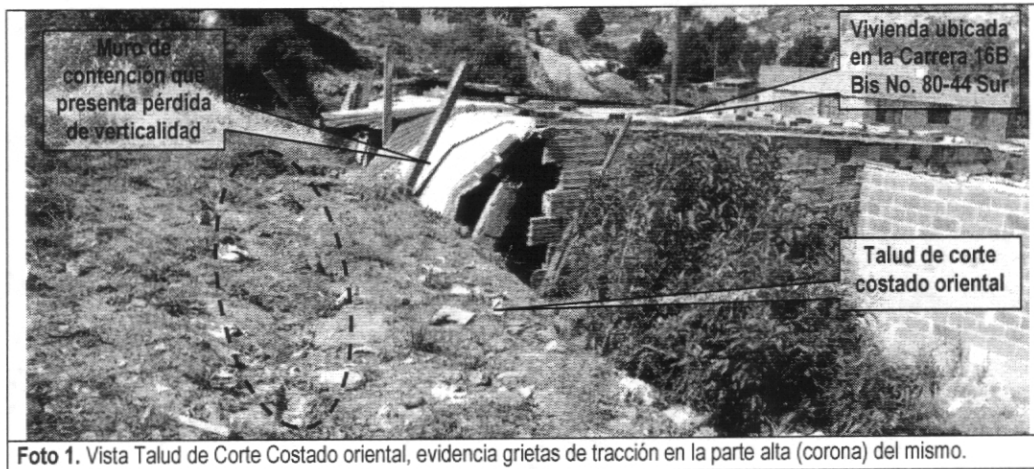
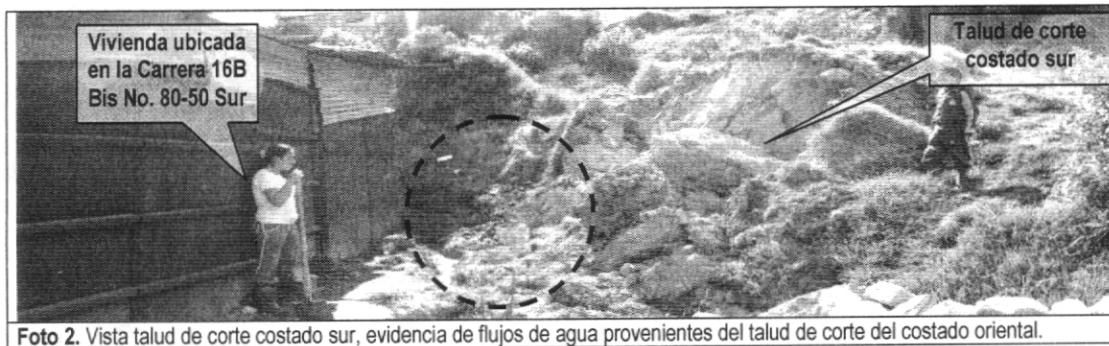
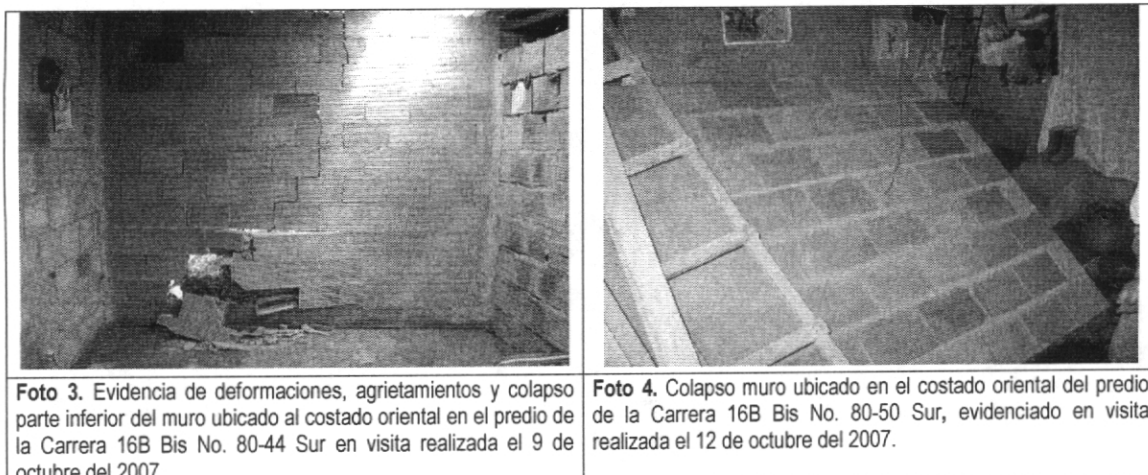
5. REGISTRO FOTOGRAFICO

alcantarillado ubicada en el sector de la Carrera 16B Bis con la Calle 80 Sur, adicionalmente se observaron desprendimientos de bloques de roca y material tipo arcilloso provenientes de 2 taludes de corte, uno localizado al costado oriental y otro al costado sur de los predios ubicadas en la Carrera 16B Bis No. 80-50 Sur y en la Carrera 16B Bis No. 80-44 Sur, los cuales posiblemente fueron realizados para el emplazamiento de dichas viviendas. En el talud de corte ubicado hacia el costado oriental de los predios en comento (parte posterior de los mismos), se presentó un desprendimiento de aproximadamente 5m³ de material compuesto por bloques de roca con volúmenes entre 0.1m³ y 0.2m³.

Adicionalmente, con base en la inspección visual se evidenció que la vivienda ubicada en la Carrera 16B Bis No. 80-44 Sur es de un (1) nivel, emplazada en un área de aproximadamente 30m² (5m de frente por 6m de fondo), construida en mampostería no confinada con cubierta en teja de zinc y piso en placa de concreto, presenta deficiencias constructivas y humedad en el muro del costado oriental; de igual manera se pudo observar que la vivienda ubicada en la Carrera 16B Bis No. 80-50 Sur es de un (1) nivel, emplazada en un área de aproximadamente 25m² (5m de frente por 5m de fondo), construida en material de recuperación, con cubierta en teja de zinc y piso en placa de concreto, la cual presenta deficiencias constructivas y humedad en el muro del costado oriental.

Entre las posibles causas que generaron los desprendimientos de material se encuentran la falta de medidas de estabilización en dichos taludes, la falta de un sistema para el manejo del drenaje superficial y subsuperficial tanto en los taludes en comento como en la zona donde se encuentran emplazados los predios evaluados, la intervención antrópica antitécnica para la realización de dichos taludes y las posibles filtraciones provenientes de la red de acueducto y/o alcantarillado emplazada en el sector de la Carrera 16B Bis con la Calle 80 Sur, situación que con base en la inspección visual no fue posible precisar; adicionalmente con base en la inspección visual se evidenció que las deficiencias constructivas observadas al interior de las viviendas posiblemente se encuentran asociadas a la falta de elementos estructurales de confinamiento como vigas y columnas.

- A los responsables de los predios ubicados en la Carrera 16B Bis No. 80-50 Sur y en la Carrera 16B Bis No. 80-44 Sur, mantener evacuadas dichas viviendas, hasta tanto se garanticen las condiciones de estabilidad y habitabilidad de las mismas por parte de los responsables y/o habitantes de dichos predios.
