* DIRECCIÓN DE PREVENCIÓN Y ATENCIÓN DE EMERGENCIAS

DIAGNÓSTICO TÉCNICO No. DI-3391
SUBDIRECCIÓN DE EMERGENCIAS
COORDINACIÓN DE ASISTENCIA TÉCNICA
EVENTO NO. 70455

1. DATOS GENERALES DEL EVENTO

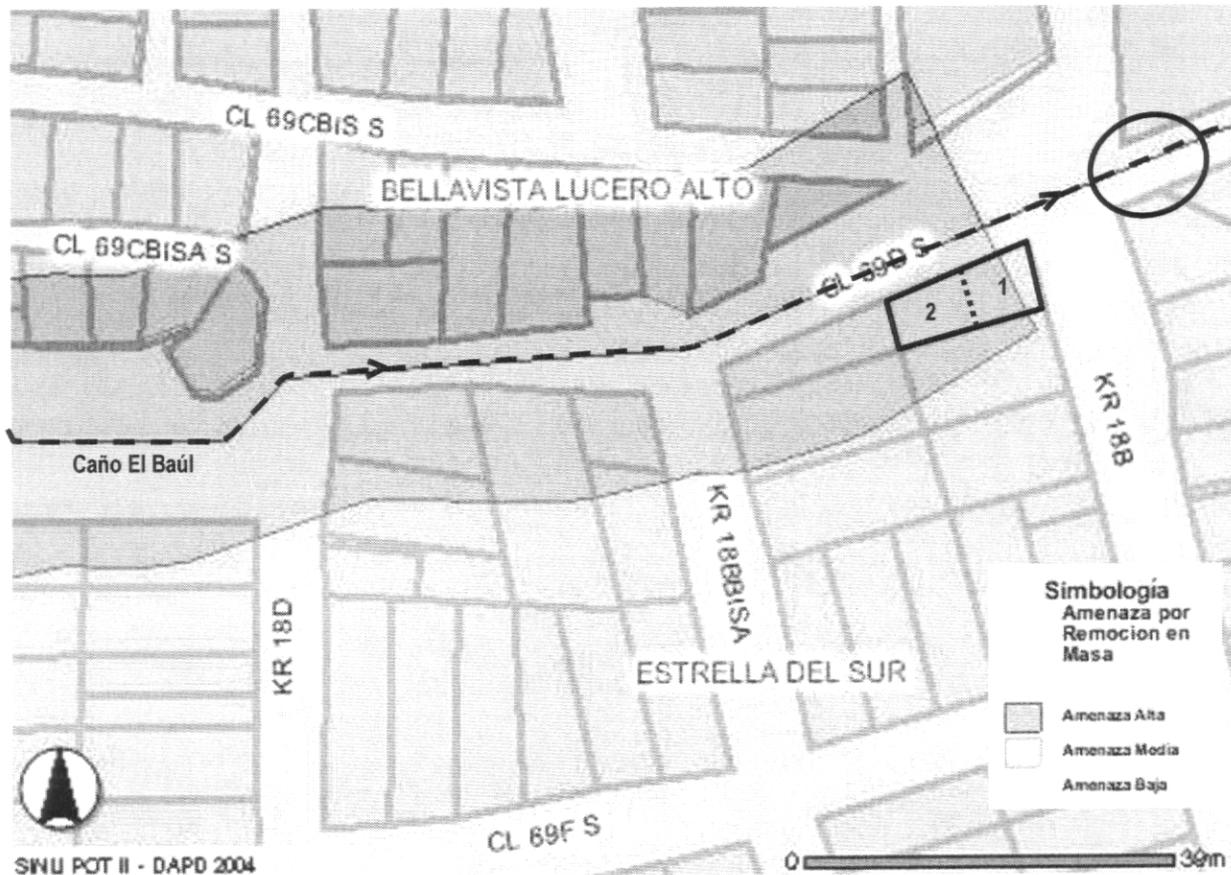
De acuerdo con el Plano Normativo de Amenaza por Remoción en Masa del Plan de Ordenamiento Territorial de Bogotá - POT (Decreto 190 de 2004, por el cual se compilan los decretos 619 de 2000 y 469 de 2003), el predio de la Carrera 18B No. 69D-03 Sur, presenta amenaza alta por procesos de remoción en masa. El predio se ubica aledaño al sector denominado Caño El Baúl, el cual, según el mismo plano normativo, se encuentra también catalogado en amenaza alta por procesos de remoción en masa. (Ver figura 1).

Figura 1. Ubicación de los interiores 1 y 2 del predio evaluado, identificado con la nomenclatura Carrera 18B No. 69D-03 Sur, aledaño al Caño El Baúl. Se encierra la zona en donde la EAAB ejecutó obras de fijación de orilla para el caño

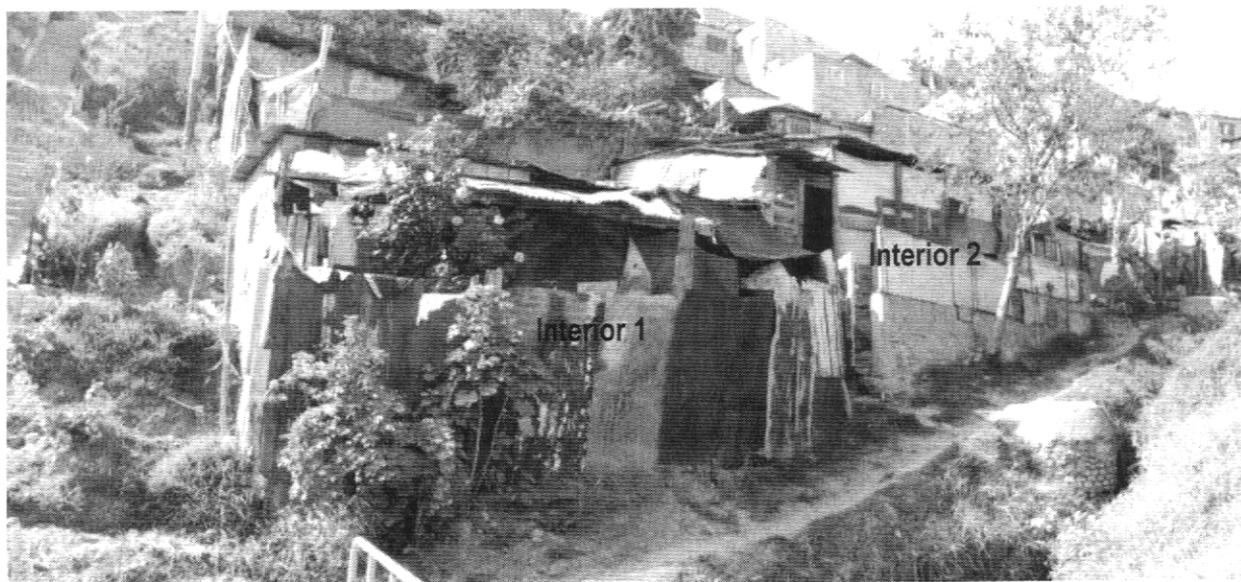
Fotografía 1. Localización del predio de la Carrera 18B No. 69D-03 Sur, se identifican los Interiores 1 y 2. Nótase su ubicación respecto al Caño El Baúl y la inclinación del árbol aledaño al Interior 2, que sugiere reptación en el terreno

- Así mismo, es posible que los daños observados en las viviendas se puedan asociar a la reptación evidenciada en la zona aledaña a donde se ubica el predio de la Carrera 18B No. 69D-03 Sur, o a procesos de socavación y/o erosión que podrían estar ocurriendo en la márgenes del Caño El Baúl, sin embargo, esto no fue posible determinarlo con base en la inspección visual.

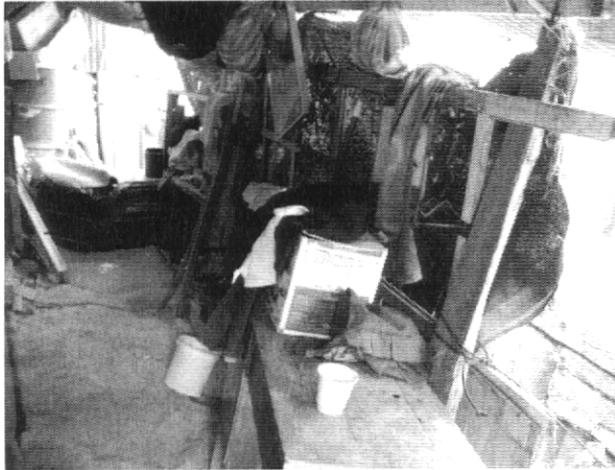
En la parte delantera de la vivienda que se emplaza en el Interior 1, constituida por material de recuperación, se presenta pérdida de verticalidad o inclinación de los elementos en madera que la constituyen, esta se ubica contigua a la margen derecha del Caño El Baúl. La inclinación de dichos elementos se puede asociar a las deficiencias en la configuración estructural de este espacio habitacional y a posibles procesos de socavación y/o erosión que puede estar presentándose en la mencionada margen del caño. La vivienda se compone en su parte posterior por una habitación de 20 m² de área aproximada, con sistema estructural en mampostería parcialmente confinada, cimentada al parecer sobre un relleno de poco espesor y cubierta en tejas de zinc que reposa sobre entramado de madera. Este espacio habitacional no evidencia afectación en su integridad, por las deficiencias de su configuración estructural ni por los posibles procesos de socavación y/o erosión que pueden presentarse en los márgenes del caño.

De acuerdo con lo mencionado y teniendo en cuenta la inclinación de los elementos estructurales en madera del espacio habitacional ubicado en la parte delantera de la vivienda correspondiente al Interior 1 del predio de la Carrera 18B No. 69D-03 Sur, se considera que su habitabilidad y funcionalidad se encuentra comprometida en el corto plazo.

Fotografía 2. Vista de la pérdida de verticalidad en los elementos estructurales en madera de la parte delantera del Interior 1. Nótese su deficiente amarre estructural

- Colapso parcial o total de la estructura en material de recuperación correspondiente a la parte delantera de la vivienda identificada como Interior 1 del predio de la Carrera 18B No. 69D-03 Sur, que pueda afectar a quienes estén utilizando este espacio habitacional.
- Colapso parcial o total de alguno de los muros interiores en mampostería simple de la vivienda identificada como Interior 2 del predio de la Carrera 18B No. 69D-03 Sur, que pueda afectar a quienes estén habitando este espacio.

- La vivienda identificada como Interior 1 del predio de la Carrera 18B No. 69D-03 Sur, presenta comprometida en el corto plazo la habitabilidad de su parte delantera, conformada por materiales de recuperación, considerando la pérdida de verticalidad de los elementos estructurales en madera, debido principalmente a las deficiencias en su configuración, por lo anterior se recomienda mantener restringido el uso de la parte delantera de la vivienda identificada como Interior 1 del predio de la Carrera 18B No. 69D-03 Sur, hasta tanto se garanticen las condiciones de funcionalidad, habitabilidad y estabilidad de la misma.

- Elaboración del Acta de Restricción Parcial de Uso No. 1275, con carácter preventivo y temporal para la parte delantera en material de recuperación, de la vivienda identificada como Interior 1 del predio de la Carrera 18B No. 69D-03 Sur, considerando que su funcionalidad y habitabilidad se encuentra comprometida en el corto plazo por la pérdida de verticalidad de los elementos estructurales en madera.

- En el caso de no existir restricciones y/o condicionamientos al uso del suelo, implementar acciones para el reforzamiento y/o mejoramiento de la calidad de las viviendas, con el apoyo de personal idóneo, garantizando que se cumplan los requerimientos establecidos en la Ley 400 de 1997 (Decreto 33 de 1998 - Norma Colombiana de Diseño y Construcción Sismo Resistente), de acuerdo con la normatividad vigente, para lo cual se deben tramitar los permisos y licencias respectivos.

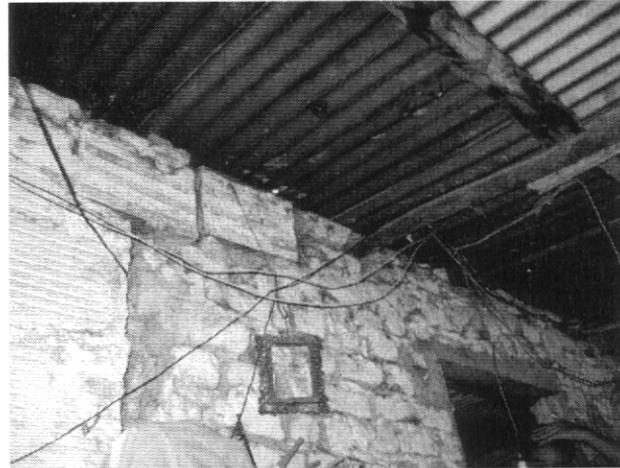
Por otra parte, el Interior 2 del predio de la Carrera 18B No. 69D-03 Sur, se emplaza aledaño a la margen derecha del Caño El Baúl. En este se ha construido una vivienda cuyo sistema estructural es mixto, entre material de recuperación con elementos en madera y mampostería simple y cubierta en tejas de zinc soportadas por entramado de madera; esta vivienda se evidencia afectada en varios de sus muros interiores en mampostería, por agrietamientos de hasta 2 cm de abertura, localizados especialmente en las zonas de cambio del material constitutivo de tales muros, ya que estos exhiben tramos de ladrillos de diferentes características geométricas y mecánicas, como se puede observar en el registro fotográfico anexo.

Adicionalmente, varios de estos muros internos han perdido verticalidad y podrían colapsar en el corto plazo, dado que la configuración estructural de la vivienda presenta deficiencias en su diseño y proceso constructivo y por tanto no cuentan con confinamiento que pueda brindarles la rigidez necesaria para soportar las sollicitaciones del terreno de fundación sobre el que se cimienta, el cual correspondería al parecer al terreno natural del sector; el cual exhibe evidencias de reptación local (Ver registro fotográfico), además de que a su vez puede estar asentándose y/o viéndose afectado por posibles procesos de socavación y/o erosión que podrían estar ocurriendo en la márgenes del caño.

La situación descrita, que se presenta en la vivienda emplazada en el Interior 2 del predio de la Carrera 18B No. 69D-03 Sur, afecta su habitabilidad y funcionalidad en el corto plazo.

Fotografía 3. Vista de los agrietamientos en los muros internos en mampostería del Interior 2. Nótese el contacto entre los diferentes tipos de ladrillos que componen el muro

- La vivienda identificada como Interior 2 del predio de la Carrera 18B No. 69D-03 Sur, presenta comprometida su habitabilidad debido al agrietamiento y pérdida de verticalidad de sus muros internos, los cuales podrían colapsar el corto plazo. Dicha situación se puede asociar a las deficiencias en el diseño y procedimiento constructivo de la vivienda, por lo anterior se recomienda mantener evacuada la vivienda identificada como Interior 2 del predio de la Carrera 18B No. 69D-03 Sur, hasta tanto se garanticen las condiciones de funcionalidad, habitabilidad y estabilidad de la misma.

- Elaboración del Acta de Evacuación No. 1276, con carácter preventivo y temporal para la vivienda identificada como Interior 2 del predio de la Carrera 18B No. 69D-03 Sur, considerando que su funcionalidad y habitabilidad se encuentra comprometida en el corto plazo por los agrietamientos y pérdida de verticalidad de algunos de sus muros interiores en mampostería simple.
