DI-3402

DIAGNÓSTICO TECNICO No. 3402 COORDINACIÓN DE GESTION TERRITORIAL

DIRECCIÓN:	Carrera 74B # 76 – 19 Sur	ÁREA:	
BARRIO:	CARACOLI	POBLACIÓN BENEFICIADA:	
UPZ:	69 Ismael Perdomo	FAMILIAS	1 PERSONAS 4
LOCALIDAD:	19 Ciudad Bolívar	PREDIOS EVALUADOS:	1
NOMBRE:	Blanca Lilia Armero Arco	PRIORIDAD:	1
FECHA DE VISITA:	09-10-2007	IDENTIFICADOR SIRE	2007- 19 - 9593

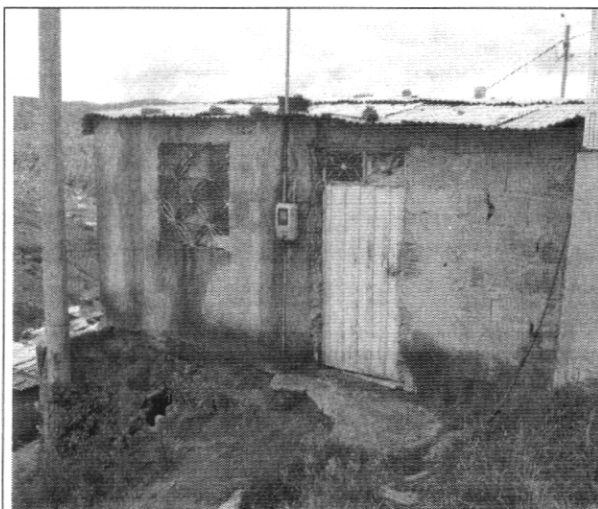
Fotografía No. 1. Fachada de la vivienda con nomenclatura Carrera 74B # 76 – 19 Sur

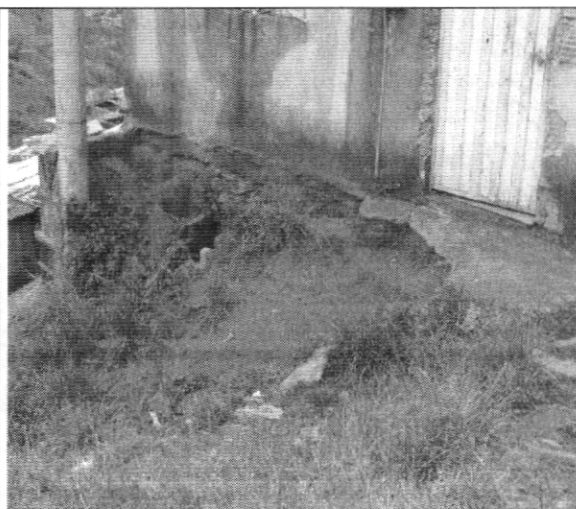
En la visita se observó que el terreno donde se encuentra la vivienda con nomenclatura **Carrera 74B # 76 – 19 Sur** objeto de la visita, presenta procesos severos de erosión que están aumentando la inestabilidad y habitabilidad del predio.

Fotografía No. 2 Se evidencia fenómeno de erosión transporte de material en el andén de la vivienda con nomenclatura Carrera 74B # 76 – 19 Sur

Descripción	Prioridad
Teniendo en cuenta que a la fecha se han modificado las condiciones establecidas en el Concepto técnico CT-4426 y que se han presentado cambios significativos que podrían comprometer la habitabilidad en el corto plazo, se recomienda evacuar el predio con nomenclatura Carrera 74B # 76 - 19 Sur habitado por la familia de la señora Blanca Lilia Armero Arco.	1

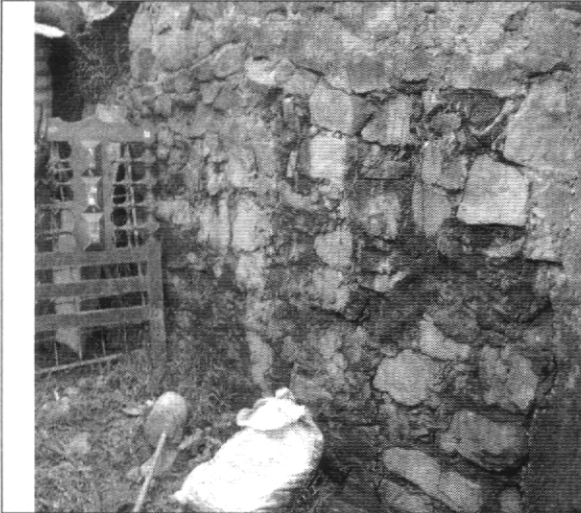
Fotografía No. 3. Muro de contención sobre el cual se encuentra emplazada la vivienda con nomenclatura Carrera 74B # 76 – 19 Sur

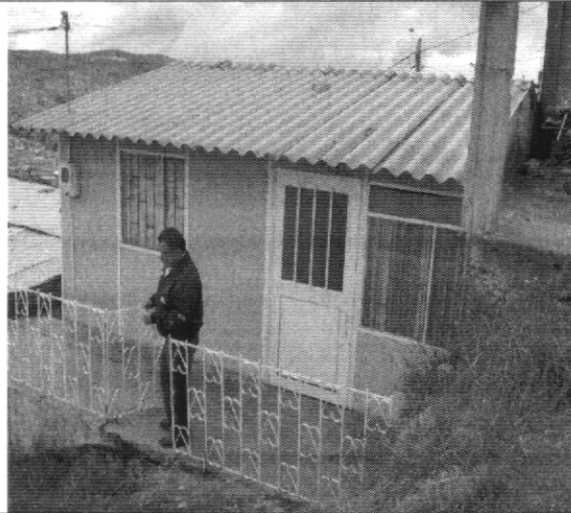
Adicionalmente, se presenta un proceso de inestabilidad en la vivienda con nomenclatura Carrera 74B # 76 – 15 Sur, ingresada al programa de reasentamiento mediante el concepto técnico CT-4426, la cual fue evacuada. Dicha vivienda presenta una amenaza de colapso sobre el predio con nomenclatura **Carrera 74B # 76 – 19 Sur**, por la pérdida de verticalidad de uno de los muros de contención del talud sobre el cual se emplaza la vivienda.

Fotografía No. 4. Fachada de la vivienda con nomenclatura Carrera 74B # 76 – 15 Sur, para la cual se emitió orden de evacuación, su deterioro amenaza con colapso sobre la vivienda con nomenclatura Carrera 74 B # 76 – 19 Sur.

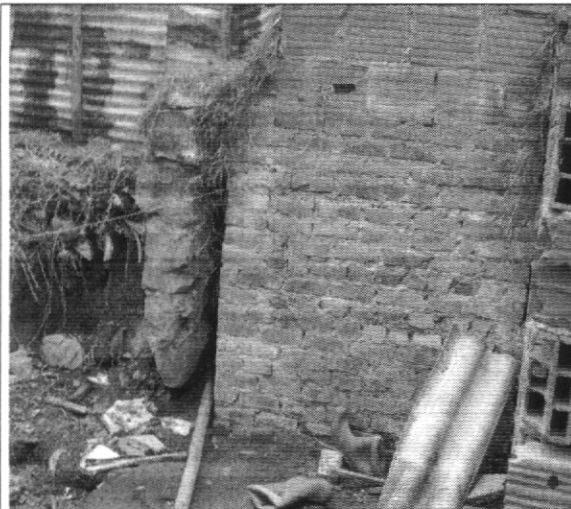
Fotografía No. 5. Detalle desplazamiento y pérdida de verticalidad del muro de contención sobre el que se emplaza la vivienda con nomenclatura Carrera 74 B # 76 – 15 Sur, el cual amenaza con colapsar sobre la vivienda con nomenclatura Carrera 74B # 76 – 19 Sur

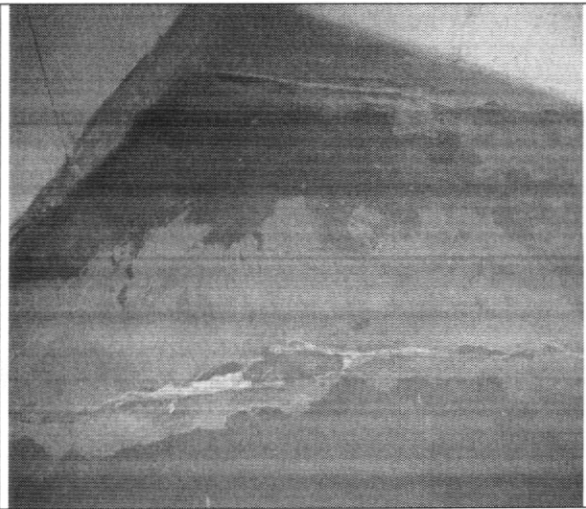
Fotografía No. 6. Fisuras en los pisos de la vivienda con nomenclatura Carrera 74B # 76 – 19 Sur.
