DIRECCIÓN DE PREVENCIÓN Y ATENCIÓN DE EMERGENCIAS

DIAGNÓSTICO TÉCNICO No. DI 3420

EVENTO No 81463

DIRECCIÓN:	Calle 19 # 69 A 98	ÁREA DIRECTA:	800 m ²				
BARRIO:	Montevideo	POBLACIÓN ATENDIDA:	80				
UPZ:	112-Granjas de Techo	FAMILIAS		ADULTOS	80	NIÑOS	
LOCALIDAD:	9- Fontibón	PREDIOS EVALUADOS	1

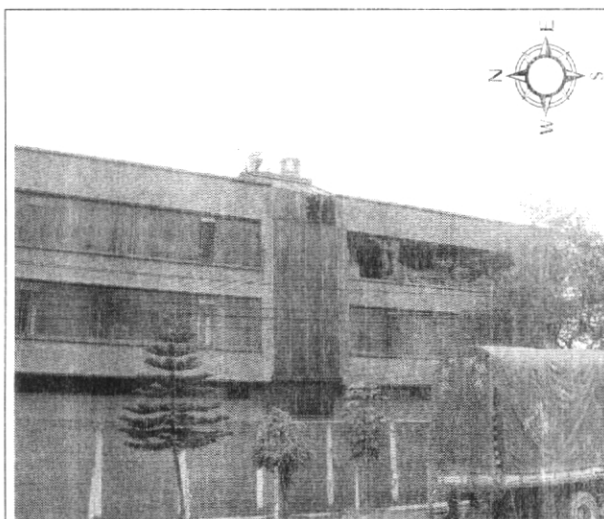
También se observó que en el segundo, tercero y cuarto piso las llamas quemaron casi todas las divisiones interiores, sin embargo con base en la inspección visual no se observaron daños estructurales en estos niveles de la edificación que comprometan su estabilidad en el corto plazo, lo cual no es posible precisar en este tipo de inspección, pues como se mencionó anteriormente las altas temperaturas generadas durante el incendio, posiblemente pudieron generar daños internos en los elementos estructurales, reduciendo su capacidad de asumir cargas dinámicas, lo cual con base en la inspección visual no es posible precisar y/o determinar.

Foto 1. Vista desde el exterior del Edificio de cuatro pisos de la Fabrica de Pintura Philaac, donde se observan las afectaciones por las altas temperaturas presentadas durante el incendio.

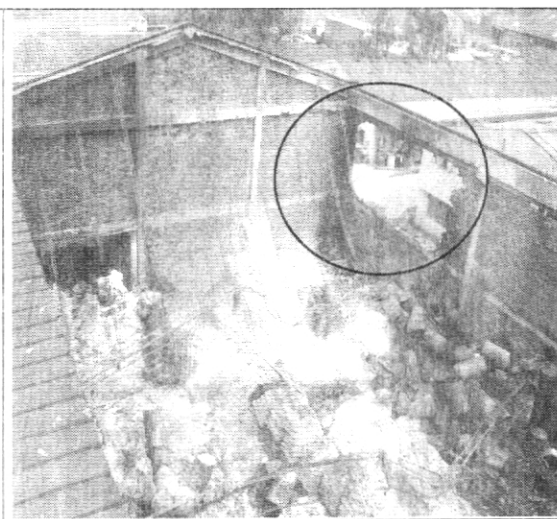
Foto 2. Afectación de la estructura metálica de cubierta del patio interno de la fábrica de pinturas Philaac. Se observa el muro que fue demolido por personal de Cuerpo oficial de bomberos de Bogotá para poder controlar las llamas al interior del patio

5. Restringir el uso del patio interior de la fábrica, hasta tanto se hayan retirado todos los elementos que quedaron muy susceptibles a caer como son las cerchas de la cubierta y algunas áreas del muro de cerramiento del mismo patio y en lo posible haber realizado los estudios recomendados en este diagnóstico.

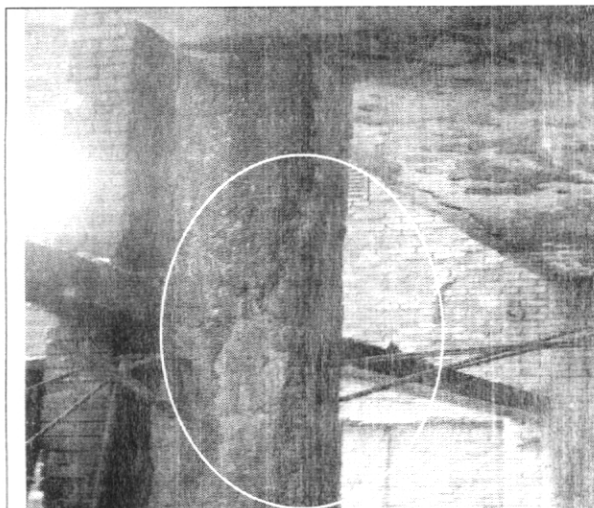
Se presentó un incendio hacia el patio interior del inmueble identificado con la nomenclatura Calle 19 # 68 A 98 donde funciona la fabrica de pinturas Philaac, el cual deterioró el 100% de la cubierta del patio interno y afectó el 80% de sus muros de cerramiento. Además se presentó el desprendimiento del concreto de recubrimiento dejando a la vista el acero de refuerzo de una de las columnas del primer piso del Edificio de 4 pisos donde funcionan las oficinas de la fábrica disminuyendo su área de concreto lo cual puede reducir considerablemente la capacidad de carga de la misma.

Foto 3. Se observa el refuerzo de una columna del primer piso del Edificio de cuatro pisos de la Fábrica de Pintura Philaac la cual puede presentar daños internos por las altas temperaturas presentadas durante el incendio, situación que con base en la inspección visual no es posible precisar.

- Posible compromiso estructural de la columna que sufrió la pérdida del concreto de recubrimiento, por las altas temperaturas presentadas durante el incendio, por lo que puede existir afectación interna de la estructura donde funcionan las oficinas de la fábrica, lo cual con base en la inspección visual no es posible determinar.
- Posibles caída de los muros de cerramiento del patio interior afectados por las altas temperaturas presentadas durante el incendio.
- Posibles caídas de pedazos de concreto que conformaba la parte inferior de la placa de entrepiso, los que estaban colgando de alambre de amarre al momento de la inspección.

1. En una columna del primer nivel del Edificio donde funciona las oficinas de la fábrica de pinturas Philaac se presenta una afectación importante debido a la pérdida de recubrimiento y posible pérdida de las características de los materiales que conforman la estructura, probablemente por las altas temperaturas presentadas durante el incendio, lo cual pudo ocasionar daños internos tanto en la columna descrita como en los otros elementos estructurales que conforman la estructura, lo cual con base en la inspección visual no es posible de determinar, por lo que se considera que su estabilidad se encuentra comprometida en el corto plazo

2. Con base en la inspección visual realizada no es posible precisar los daños internos en la estructuras tanto del edificio donde funcionan las oficinas de la fábrica como del muro de cerramiento del patio interno de la misma, por lo que se recomienda al responsable y/o responsables del predio adelantar las verificaciones respectivas, a fin de garantizar la estabilidad y durabilidad de sus estructuras. Por lo anterior se recomienda al responsable y/o responsables del predio establecer la capacidad y desempeño de la construcción existente, para lo cual, es necesario adelantar un estudio de vulnerabilidad estructural el cual debe determinar el tipo de intervención que debe implementarse al Edificio donde funciona las oficinas y al muro de cerramiento para llevarlas a los niveles de seguridad requeridos de acuerdo con las Normas Colombianas de Diseño y Construcción Sismo Resistente NSR-98

4. Restringir el uso del edificio donde funcionan las oficinas de la fábrica, hasta tanto se hayan retirado los elementos en concreto que se encuentran suspendidos de la placa de entepiso, los cuales son muy susceptibles a caer, y en lo posible haber realizado los estudios recomendados en este diagnóstico.

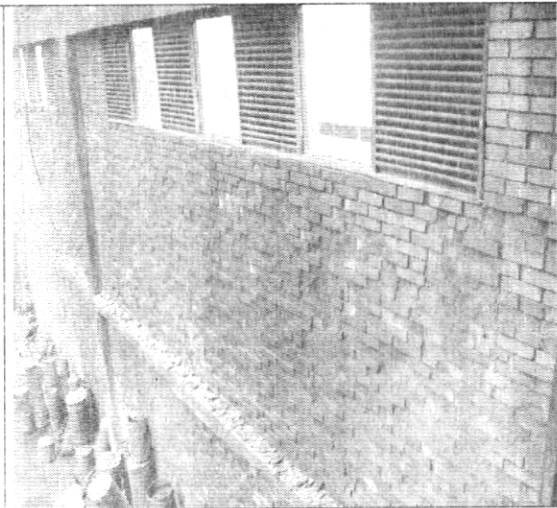
Foto 4. Se observa el deterioro de los ladrillos que conforman el muro de cerramiento del patio interno de la Fábrica de Pintura Philaac por las altas temperaturas presentadas durante el incendio.
