DIRECCIÓN DE PREVENCIÓN Y ATENCIÓN DE EMERGENCIAS

**DIAGNÓSTICO TÉCNICO No. DI - 3421**  
**SUBDIRECCIÓN DE EMERGENCIAS**  
**COORDINACIÓN DE ASISTENCIA TÉCNICA**  
**EVENTOS No. 81502 y No. 81890**

DIRECCIÓN:	Carrera 15 No. 32A-54 Sur Calle 32A Bis A Sur No. 14D - 45 Calle 32A Bis Sur No. 14D-41	ÁREA DIRECTA:	200 m <sup>2</sup>		
BARRIO:	Las Colinas	POBLACIÓN ATENDIDA:	15		
UPZ:	53 Marco Fidel Suárez	FAMILIAS	2	ADULTOS	11
LOCALIDAD:	18 Rafael Uribe Uribe	PREDIOS EVALUADOS	3	NINOS	4

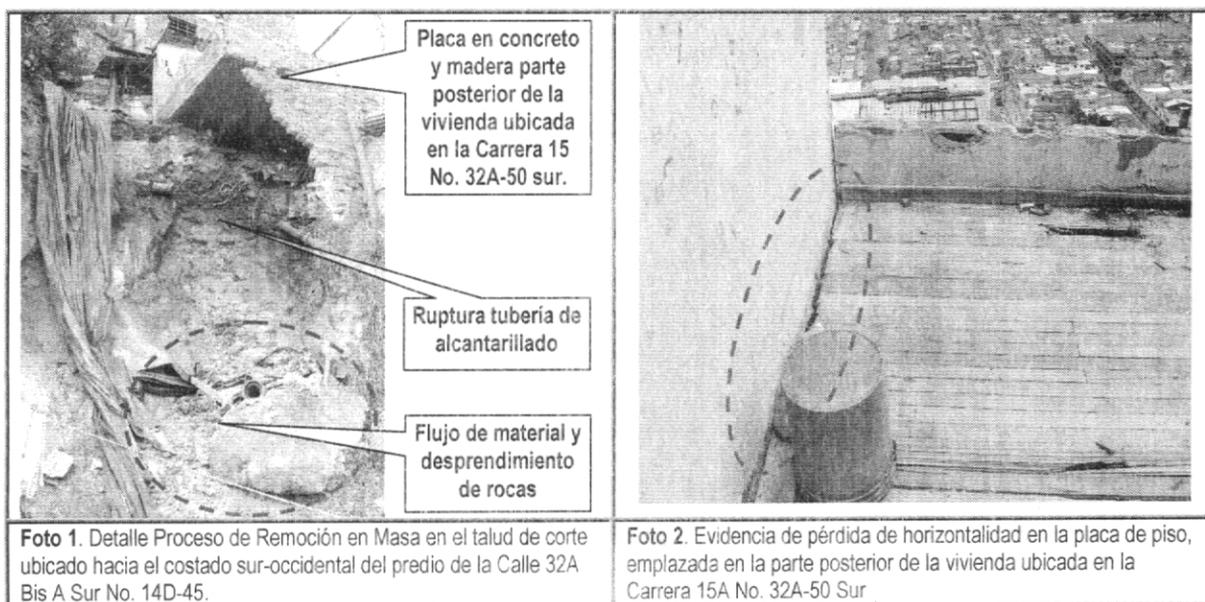
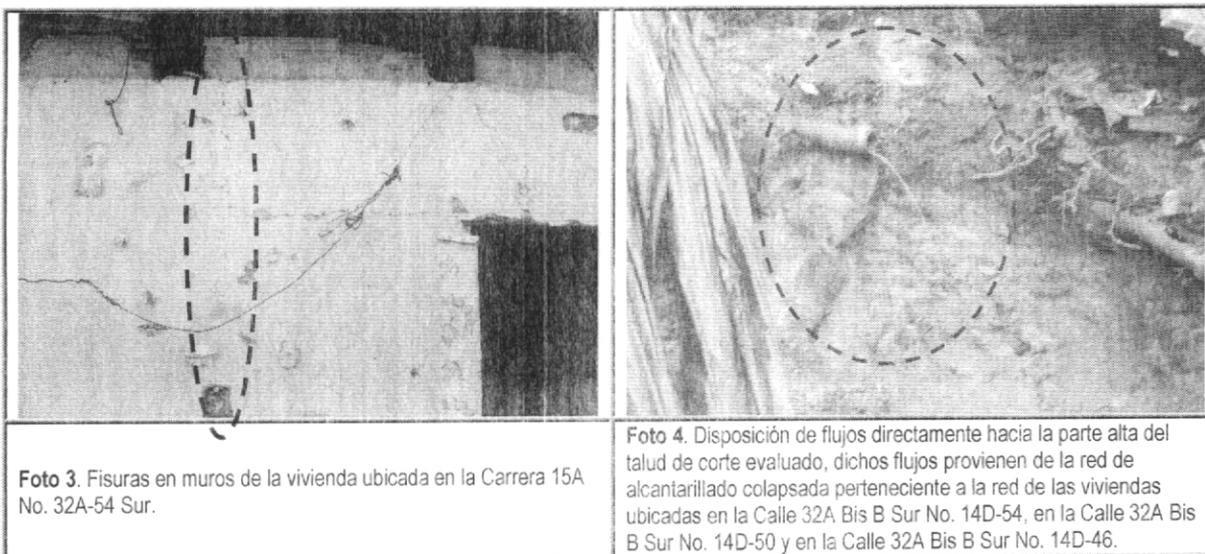
Se presentó un avance en el Proceso de Remoción en Masa que se ha venido presentando en el sector de la referencia, el cual ha sido descrito en el Diagnóstico Técnico No. DI-1835, el Diagnóstico Técnico No. DI-3064 y en el Diagnóstico Técnico No. DI-3411, evidenciado por un flujo de tierras y desprendimientos de roca tipo arenisca provenientes del talud de corte ubicado hacia el costado sur-oriental del predio emplazado en la Carrera 15 No. 32A-54 Sur. El volumen involucrado en el flujo es de aproximadamente 8m<sup>3</sup>, el cual se depositó hacia la parte media del predio de la Calle 32A Bis A Sur No. 14D-45, el proceso evidenciado causó la ruptura de la tubería de alcantarillado perteneciente a la red de las viviendas ubicadas en la Calle 32A Bis B Sur No. 14D-54, en la Calle 32A Bis B Sur No. 14D-50 y en la Calle 32A Bis B Sur No. 14D-46 e involucró la pérdida parcial del suelo de cimentación de la placa de contrapiso, construida en concreto y madera, ubicada hacia el costado sur-oriental de la vivienda emplazada en la Carrera 15 No. 32A-54 Sur, por lo cual su funcionalidad y estabilidad se encuentran comprometidas en el corto plazo; cabe anotar que el área en cemento se encuentra restringida mediante acta No. 2218 desde el 18 de noviembre de 2006.

Adicionalmente con base en la inspección visual al interior de la vivienda ubicada en la Carrera 15 No. 32A-54 Sur se observó que la misma se encuentra construida en mampostería no confinada y presenta deficiencias constructivas evidenciadas por la presencia de grietas en muros y pisos con aberturas entre 5mm y 7mm las cuales posiblemente se encuentran asociadas a la falta de elementos estructurales de confinamiento como vigas y columnas.

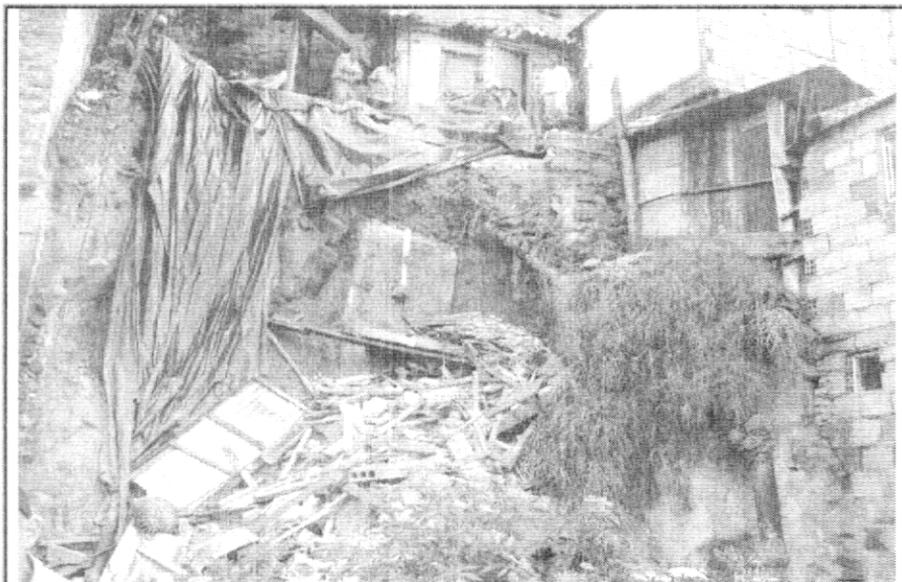
Foto 5. Demolición de placa en concreto y madera y colocación de plástico como medida temporal de mitigación de riesgo para las viviendas localizadas ladera abajo del proceso de inestabilidad.

- El día 12 de octubre del 2007 se realizó la demolición controlada de la placa de concreto y madera ubicada hacia el costado sur-oriental de la vivienda emplazada en la Carrera 15 No. 32A – 54 Sur, por parte de personal de los Vigias Ambientales pertenecientes al convenio interinstitucional entre el FOPAE y la Secretaría de Ambiente, el cual es liderado por dicha Secretaría para el sector de Nueva Esperanza en la Localidad de Rafael Uribe Uribe, la actividad se realizó bajo supervisión de personal de la Coordinación de Asistencia Técnica de la Dirección de Prevención y Atención de emergencias – DPAE.
