DIRECCIÓN DE PREVENCIÓN Y ATENCIÓN DE EMERGENCIAS

**DIAGNÓSTICO TÉCNICO No. DI 3422**  
**SUBDIRECCIÓN DE EMERGENCIAS**  
**COORDINACION DE ASISTENCIA TECNICA**  
**EVENTO No 81860**

<b>DIRECCIÓN:</b>	Calle 24 F # 102 A 14	<b>ÁREA DIRECTA:</b>	500 m <sup>2</sup>		
<b>BARRIO:</b>	San José de Fontibón	<b>POBLACIÓN ATENDIDA:</b>	91		
<b>UPZ:</b>	115 Capellanía	<b>FAMILIAS</b>	50	<b>ADULTOS</b>	78
<b>LOCALIDAD:</b>	9 Fontibón	<b>PREDIOS EVALUADOS</b>	6	<b>NIÑOS</b>	13

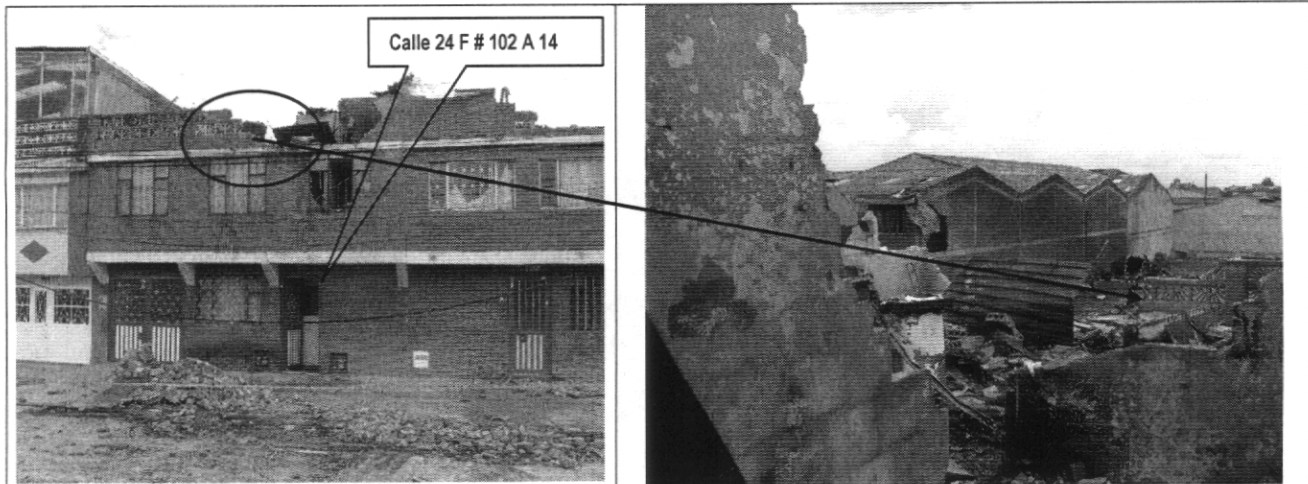
ID	Dirección	Responsable	Daños observados
1	Calle 24 F # 102 A 14	Antonio Corredor	Vivienda en mampostería semiconfinada con placas de entepiso en concreto. El impacto generó colapso total de la cubierta de la vivienda y de los muros divisorios localizados en el tercer nivel de la vivienda. Por los posibles daños severos internos en la placa de cubierta, los que posiblemente afectan estructura de la vivienda por el impacto de la avioneta, su habitabilidad y/o estabilidad se encuentra comprometida de forma inmediata. (Fotos 2 y 3)
2	Calle 24 F # 102 A 02-08	Miguel Antonio Corredor	Vivienda en mampostería semiconfinada por placas de entepiso en concreto. En el tercer nivel de la vivienda se presentan posibilidades de colapso de muros divisorios entre predios sobre la placa del tercer piso y una placa de concreto de 8 m <sup>2</sup> aproximadamente, la cual fue derribada de manera controlada por personal de la Fuerza de Tarea BREC de Bogotá, quienes apoyaron en la atención del evento. Posibles daños internos en la estructura por el impacto de la avioneta en el tercer nivel de éste predio, y a las altas temperaturas presentadas en el posterior incendio. (Foto 1)

**Foto 2.** Fachada principal de la vivienda con nomenclatura Calle 24 F # 102 A 14, donde se presentó la explosión e incendio de la avioneta y la vivienda, por lo cual murieron calcinadas dos personas. Además se observa el colapso del muro de antepecho por el fuselaje de la avioneta. Por los daños observados en el predio su habitabilidad y/o estabilidad se encuentra comprometida en forma inmediata.

**Foto 3.** Se observa el colapso de los muros divisorios y de antepecho del tercer nivel de la vivienda impactada por el fuselaje de la avioneta, además se observan los muros afectados por la explosión y las altas temperaturas durante el incendio, lo cual pudo generar daños internos en la estructura de la vivienda, situación que no es posible determinar con base en la inspección visual.

1. Debido a los daños y/o patologías observadas en la vivienda por el impacto de la avioneta, la estabilidad y/o habitabilidad de la misma está queda comprometida en la actualidad, ya que es posible que los elementos estructurales hayan sufrido daños internos ó que las características de los materiales que conforman la vivienda hayan perdido sus propiedades tanto por el impacto de la avioneta como por las altas temperaturas presentadas durante el incendio que se presentó posterior al impacto, situación que con base en la inspección visual no es posible determinar.

2. Establecer la capacidad y desempeño de la construcción existente, por lo cual, es necesario adelantar un estudio de vulnerabilidad estructural el cual debe determinar el tipo de intervención que debe implementarse a la edificación para llevarla a los niveles de seguridad requeridos de acuerdo con las Normas Colombianas de Diseño y Construcción Sismo Resistente NSR-98

3. Mantener evacuada la vivienda de manera preventiva hasta tanto se retiren o demuelan de manera controlada los elementos que quedaron susceptibles a caer y se realicen los estudios anteriormente citados, adicionalmente acoger las recomendaciones derivadas del estudio de vulnerabilidad estructural, de acuerdo con la normatividad vigente, para lo cual se deben tramitar los permisos y licencias respectivos. Esto con el propósito de restablecer la funcionalidad y/o habitabilidad, además de garantizar durante la vida útil del inmueble, las condiciones adecuadas para su uso.

4. En el caso de implementar acciones para la reparación del predio, se recomienda realizarlo con el apoyo de personal idóneo, garantizando que se cumplan los requerimientos establecidos en la Ley 400 de 1997 (Decreto 33 de 1998 - Norma Colombiana de Diseño y Construcción Sismo Resistente), de acuerdo con la normatividad vigente definida para el sector, para lo cual se deben tramitar los permisos y licencias respectivos

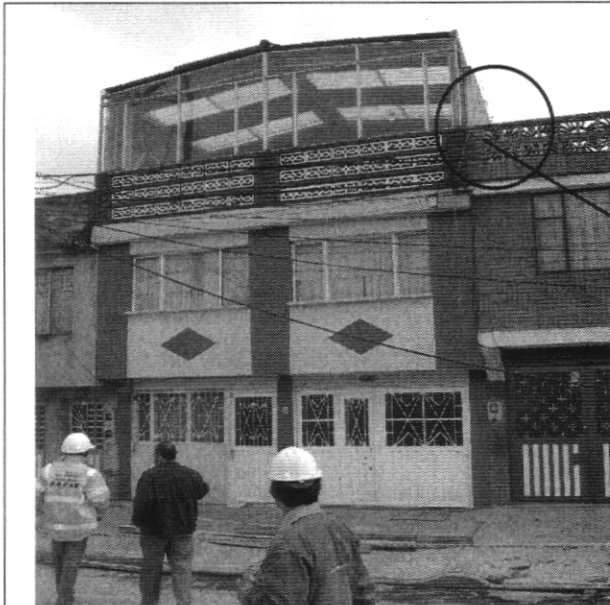
3	Calle 24 F # 102 A 20	José Bernardo Gil	Vivienda en mampostería semiconfinada por placas de entepiso en concreto. Daños en la cubierta del predio y en algunos de los ladrillos que conforman el muro que la sostiene. No se observaron daños o patologías que comprometan la estabilidad de la vivienda en el mediano plazo ante cargas habituales de servicio. (Foto 4)
4	Carrera 102 A # 24 F 11	Leonardo Garavito	Vivienda en mampostería semiconfinada por placas de entepiso en concreto. Daños en muros de cerramiento divisorios entre predios ubicados en el tercer nivel, y afectación de algunas tejas del vacío de la placa de cubierta por el impacto de la avioneta. No se observaron daños o patologías que comprometan la estabilidad de la vivienda en el mediano plazo ante cargas habituales de servicio (Fotos 6 y 7)
5	Carrera 102 A # 24 F 17	Carlos Cobo	Vivienda en mampostería semiconfinada por placas de entepiso en concreto. Daños ligeros en la cubierta del predio y en algunos de los ladrillos que conforman el muro que la sostiene. No se observaron daños o patologías que comprometan la estabilidad de la vivienda en el mediano plazo ante cargas habituales de servicio

**Foto 4.** Fachada principal de la vivienda con nomenclatura Calle 24 F #102 A 20, donde se observó una leve afectación en el tercer nivel de la misma, sin que comprometa su estabilidad y/o habitabilidad en el mediano plazo, ante cargas habituales de servicio.

8. Establecer la capacidad y desempeño de la construcción existente, por lo cual, es necesario adelantar un estudio de patología estructural el cual debe determinar el tipo de afectación y en caso de ser necesario determinar la intervención que debe implementarse a la edificación para llevarla a los niveles de seguridad requeridos de acuerdo con las Normas Colombianas de Diseño y Construcción Sismo Resistente NSR-98.

9. Restringir el uso del patio interior y del tercer nivel de la vivienda, hasta tanto se retiren o demuelan de manera controlada los elementos que quedaron susceptibles a caer y se realicen los estudios anteriormente citados, acogiendo las recomendaciones y de acuerdo con la normatividad vigente para el barrio, para lo cual se deben tramitar los permisos y licencias respectivos. Esto con el propósito de restablecer la funcionalidad y/o habitabilidad, además de garantizar durante la vida útil del inmueble, las condiciones adecuadas para su uso.

10. En caso de implementar acciones para la reparación de las edificaciones, se recomienda realizarlo con el apoyo de personal idóneo, garantizando que se cumplan los requerimientos establecidos en la Ley 400 de 1997 (Decreto 33 de 1998 - Norma Colombiana de Diseño y Construcción Sismo Resistente), de acuerdo con la normatividad vigente definida para el sector, para lo cual se deben tramitar los permisos y licencias respectivos

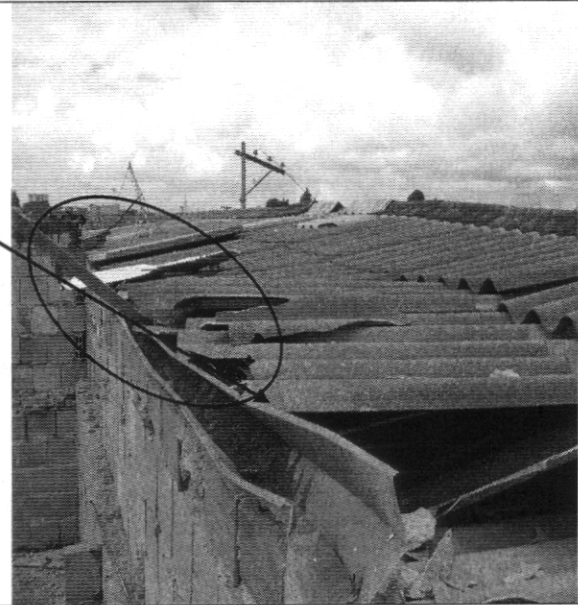
**Foto 5.** Partes del fuselaje del avioneta donde posiblemente impactó inicialmente Cubierta del predio que quedó afectada, ubicada en el sector del patio interior de la vivienda con nomenclatura Calle 24 F #102 A 20

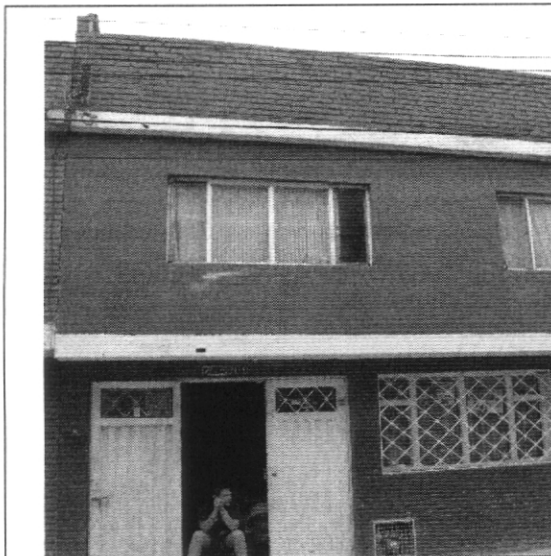
**Foto 6.** Fachada principal de la vivienda con nomenclatura Carrera 102 A # 24 F 11, donde se observó una leve afectación en el tercer nivel de la misma, sin que comprometa su estabilidad y/o habitabilidad en el mediano plazo, ante cargas habituales de servicio.

11. Establecer la capacidad y desempeño de la construcciones existentes, para lo cual, es necesario para cada uno de los predios adelantar un estudio de vulnerabilidad estructural el cual debe determinar el tipo de afectación y en caso de ser necesario determinar la intervención que debe implementarse a las edificaciones para llevarlas a los niveles de seguridad requeridos de acuerdo con las Normas Colombianas de Diseño y Construcción Sismo Resistente NSR-98.

12. Restringir el uso del tercer nivel de las viviendas, hasta tanto se retiren o demuelan de manera controlada los elementos que quedaron susceptibles a caer y se realicen los estudios anteriormente citados, acogiendo las recomendaciones y de acuerdo con la normatividad vigente para el barrio, para lo cual se deben tramitar los permisos y licencias respectivos. Esto con el propósito de restablecer la funcionalidad y/o habitabilidad, además de garantizar durante la vida útil del inmueble, las condiciones adecuadas para su uso.

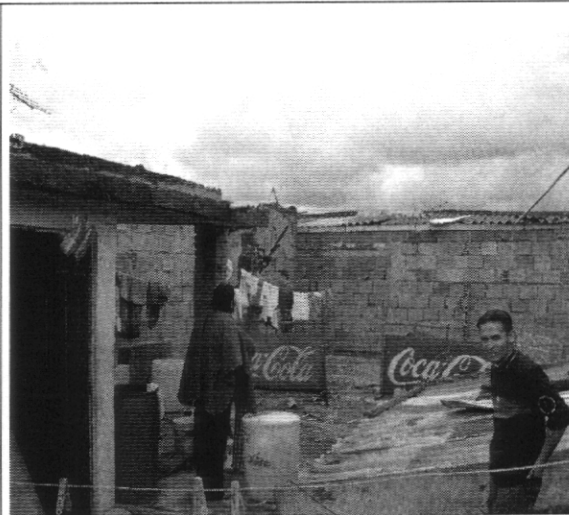
**Foto 7.** Tercer nivel de la vivienda con nomenclatura Carrera 102 A # 24 F 11 donde se afectó uno de los muros de cerramiento y divisorio con los predios 2 y 5 del esquema.

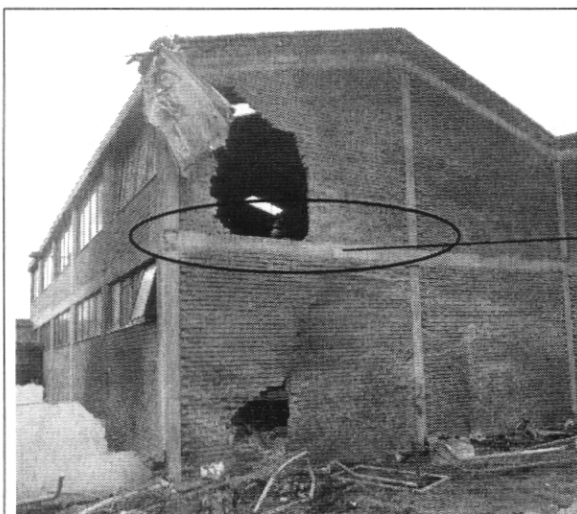
6	Calle 24 F # 102-23	C.I Frutas Comerciales y/o Nelly Pérez	Bodega en estructura aporticada, mampostería a la vista y cubierta en teja tipo asbesto cemento sobre estructura metálica. Daños severos en muros del costado occidental, afectación en un nudo de la estructura en la esquina norte y rotura en algunas de las tejas que conforman la cubierta, debido al impacto de la avioneta en este sector de la bodega.(Fotos 8 y 9)
---	---------------------	--	---

**Foto 8.** Esquina de la bodega con nomenclatura Calle 24 F # 102-23, la cual presenta daños visibles en su mampostería y en la unión de sus elementos estructurales. En la foto se señala la viga intermedia que presenta un abombamiento hacia el interior por el impacto de la aeronave sobre esta área de la bodega, lo cual pudo generar daños internos en los elementos estructurales que conforman este pórtico, situación que con base en la inspección visual no es posible precisar.

13. Debido a los daños y/o patologías observadas en la bodega por el impacto de una avioneta, es posible que los elementos estructurales hayan sufrido daños internos ó que las características de los materiales que conforman los muros de cerramiento hayan perdido sus propiedades tanto por el impacto de la avioneta como por las altas temperaturas presentadas durante el incendio que se presentó posterior al impacto, situación que con base en la inspección visual no es posible determinar.
14. Establecer la capacidad y desempeño de la construcción existente, por lo cual, es necesario adelantar un estudio de vulnerabilidad estructural el cual debe determinar el tipo de intervención que debe implementarse a la bodega para llevarla a los niveles de seguridad requeridos de acuerdo con las Normas Colombianas de Diseño y Construcción Sismo Resistente NSR-98

- 15. Restringir el uso de un área de la bodega (desde el segundo p<sup>o</sup>rtico sentido oriente occidente hasta el muro de cerramiento, hasta tanto se retiren o demuelan de manera controlada las tejas que quedaron afectadas y los elementos que quedaron susceptibles a caer, y se realicen los estudios anteriormente citados, acogiendo las recomendaciones, de acuerdo con la normatividad vigente, para lo cual se deben tramitar los permisos y licencias respectivos. Esto con el propósito de restablecer la funcionalidad y/o estabilidad, además de garantizar durante la vida útil de la bodega, las condiciones adecuadas para su uso.

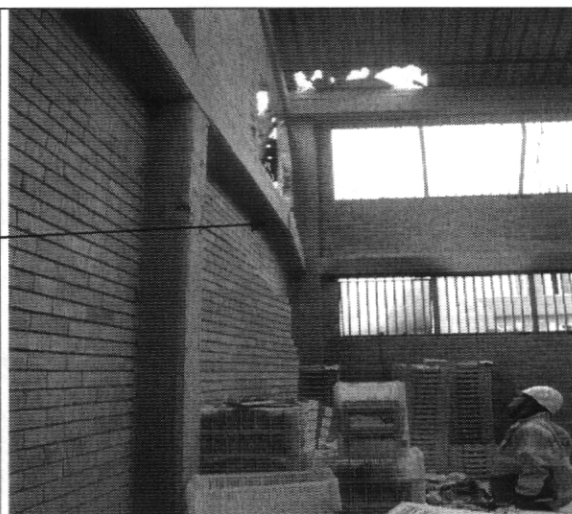
**Foto 9.** Se observa el abombamiento o flectación de la viga desde el interior de la bodega, así como también la pérdida de verticalidad y rompimiento del muro, ambos causados por el impacto de la aeronave en este sector de la bodega. Además se observa algunas tejas de la cubierta que se afectaron por este mismo evento.
