DIRECCION DE PREVENCION Y ATENCION DE EMERGENCIAS

## DIAGNOSTICO N° DI – 3427

**LOCALIDAD:** (4) San Cristóbal  
**UPZ:** (34) 20 de Julio  
**BARRIO:** Villa de los Alpes  
**DIRECCION:** Calle 36 D Sur No. 3 A - 77  
**CHIP:** AAA0008ESSK  
**FECHA DE VISITA:** Octubre 03 de 2007  
**POBLACION BENEFICIADA:** Cinco (5) Personas – Una (1) Familia  
**AREA:** 58 m<sup>2</sup> (aproximadamente)

Este diagnostico corresponde a la visita de inspección para verificar el estado y condiciones del inmueble ubicado en la Calle 36 D No. 3 A – 77, con el fin de establecer su estado de habitabilidad.

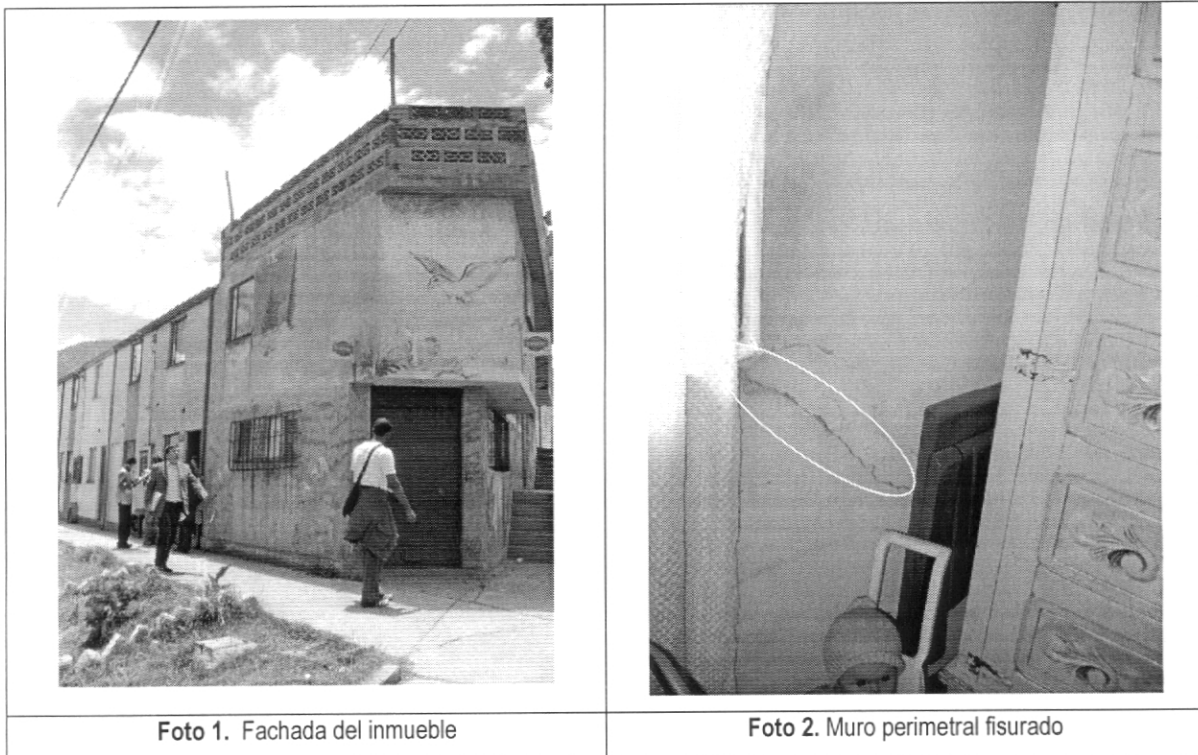
El inmueble objeto de la visita es una edificación de dos (2) pisos sobre el terreno actual y una (1) terraza (Foto 1). El sistema estructural general identificado corresponde a muros de mampostería confinados en el costado izquierdo y en el costado derecho de la entrada de la vivienda y muros de mampostería no confinados sin refuerzo en la fachada principal y en la fachada posterior. El tipo de entrepiso existente consiste en placas aligeradas en forma de viguetas de concreto reforzado en el sentido paralelo a los muros de mampostería no confinada. Las escaleras son prefabricadas apoyadas simplemente sobre los muros que la soportan. La vivienda original tuvo algunas modificaciones tales como cambio de la cubierta para la posterior conformación de la terraza, construcción en la terraza de un cuarto de dimensiones aproximadas 3,0 x 4,0m, ampliaciones en el segundo y tercer piso hacia la vía principal permitiendo voladizos hasta de un (1) metro en el segundo piso y de 0.5m en la terraza. Las dimensiones aproximadas del inmueble son 8,0m de frente y 15,0m de fondo en forma triangular.

La edificación ha sufrido daños moderados en los muros de fachada que fueron ampliados y que están soportados por el voladizo, es decir, la edificación presenta afectaciones en la zona construida donde originalmente correspondía al patio de la vivienda. Así mismo, se evidencian agrietamientos y fisuramientos en sus elementos estructurales compuestos por muros de mampostería confinada y en sus elementos no estructurales tales como muros divisorios, asociados posiblemente a la baja calidad constructiva y a sus

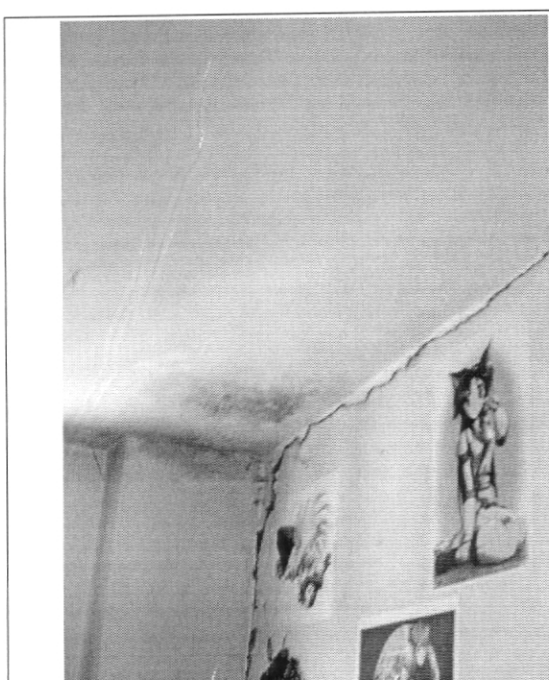
irregularidades tanto en planta como en altura producto de la intervención inadecuada en la misma, la ampliación sin consideraciones técnicas de diseño y las deficiencias en su sistema constructivo (fotos 2, 3 y 4).

Foto 3. Fisura entre el muro y la placa de entripiso

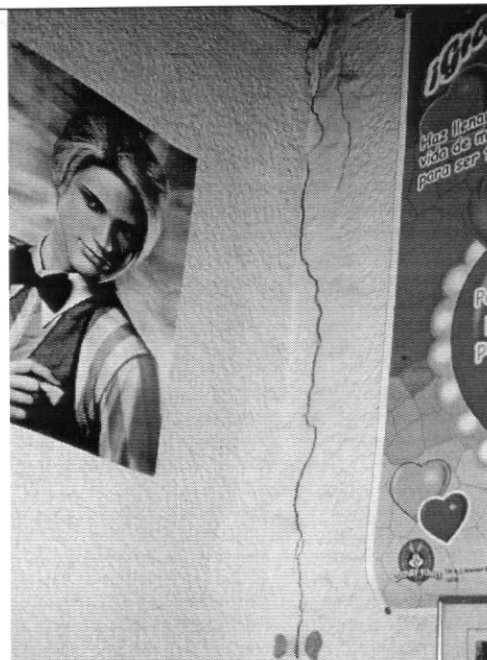
Foto 4. Muro fisurado en la zona de ampliación

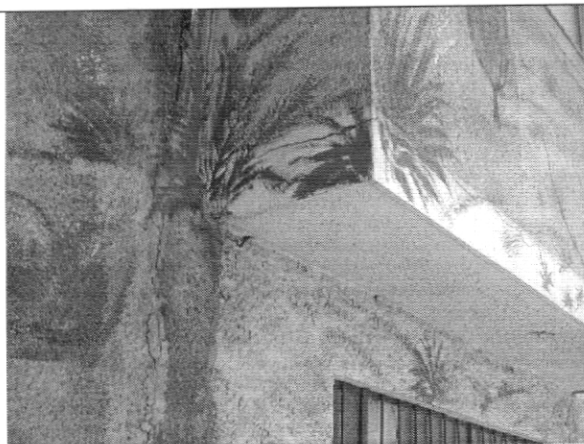
Adicionalmente, se encuentra que la construcción acusa baja calidad y ausencia de diseños técnicos adecuados debido a la deficiente configuración estructural tanto en planta como en altura y a las modificaciones realizadas (fotos 5 y 6).

Foto 5. Detalle del voladizo exterior

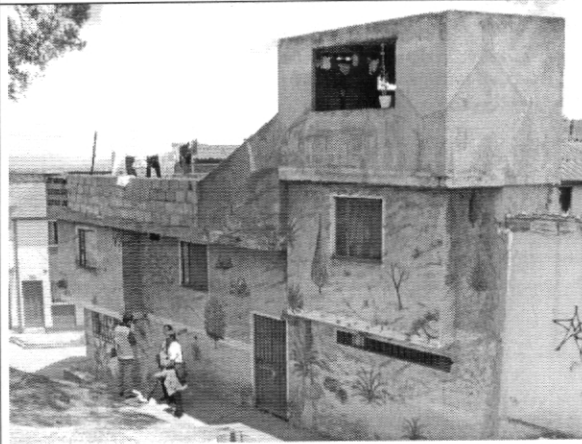
Foto 6. Vista general de la configuración estructural
