DIRECCIÓN DE PREVENCIÓN Y ATENCIÓN DE EMERGENCIAS

DIAGNÓSTICO TÉCNICO No. DI - 3455
SUBDIRECCIÓN DE EMERGENCIAS
COORDINACIÓN DE ASISTENCIA TÉCNICA
(Evento No. 83119)

DIRECCIÓN:	Calle 98 No. 10-07	ÁREA DIRECTA:	400 m ²				
BARRIO:	Chicó Norte II Sector	POBLACIÓN ATENDIDA:	16				
UPZ:	97 Chicó Lago	FAMILIAS	3	ADULTOS	16	NIÑOS	0
LOCALIDAD:	2 Chapinero	PREDIOS EVALUADOS	5

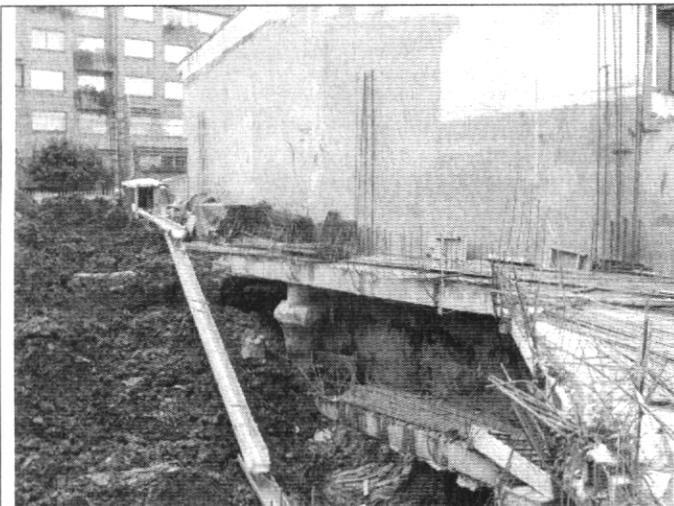
Fotografía 1. Aspecto general de la excavación realizada sobre el costado oriental del predio de la Calle 97A No. 10-42

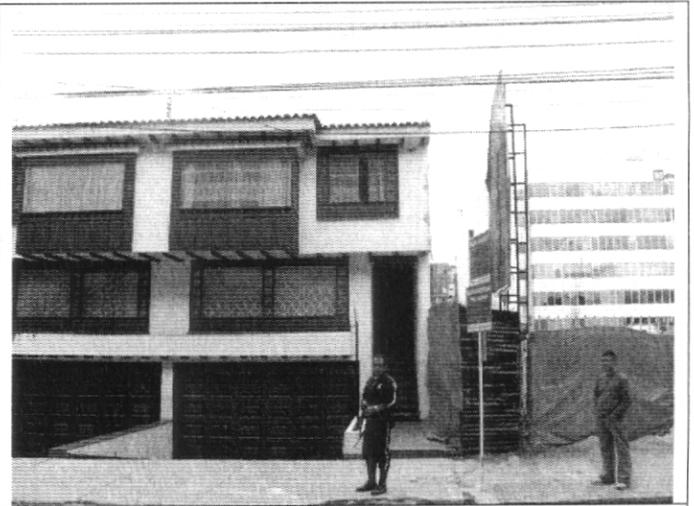
Fotografía 2. Vista de la parte frontal de la unidad bifamiliar de las viviendas de la Calle 97A No. 10-42 y Calle 97A No. 10-50

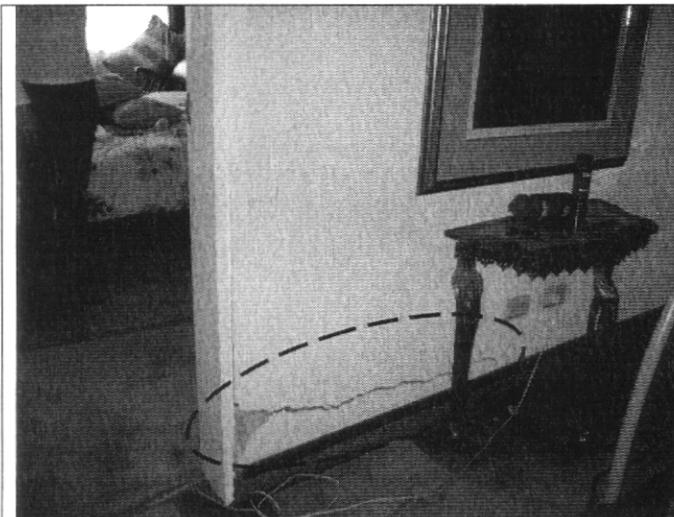
ID	Responsable	Dirección	Descripción
1	ANA PATRICIA CASTILLA SABBAGH	Calle 97A No. 10-42	Se presentan fisuras y agrietamientos en los muros de mampostería y losas de entrepiso con aberturas entre 1.0 y 1.5cm y con longitudes de hasta 2m localizados sobre el costado oriental de la vivienda; sector adyacente a la excavación del predio de la Calle 98 No. 10-07. La vivienda posee dos (2) niveles y semisótano y se encuentra construida en mampostería simple con cubierta en teja de barro. La edificación en la que se localiza esta vivienda corresponde a una unidad bifamiliar. La afectación estructural compromete actualmente la estabilidad, funcionalidad y habitabilidad de la vivienda y de continuar con el incremento en la afectación en los muros de mampostería es posible que se presente su colapso en el corto plazo.
2	FANNY VALLEJO DE ACOSTA	Calle 97A No. 10-50	Se presentan agrietamientos de hasta 1.5cm de abertura en la zona posterior de la vivienda adyacente a la excavación del predio de la Calle 98 No 10-07 en la que se localiza el patio, una habitación y un baño. Esta vivienda corresponde a la segunda unidad habitacional de la estructura bifamiliar anteriormente referenciada. La estabilidad estructural, funcionalidad y habitabilidad de dicho sector de la vivienda se encuentra actualmente comprometido y es posible que de continuar con el avance en los procesos de inestabilidad estructural se presente el colapso en el corto plazo del sector posterior.

Fotografía 3. Detalle de los agrietamientos en los muros de mampostería al interior del predio de la Calle 97A No. 10-42

- Por lo anterior, se recomienda a los responsables y/o habitantes de los predios de la Calle 97A No. 10-42 y Calle 98 No. 10-51 mantener la evacuación temporal y preventiva de sus viviendas y a los habitantes y/o responsables de las viviendas de la 97A No. 10-50 y Calle 97A No. 10-58 mantener la restricción de uso del sector posterior de los predios, hasta que se reestablezcan y garanticen las condiciones de estabilidad del suelo de fundación, la integridad estructural de las mismas; además de la estabilidad de las excavaciones del proyecto en construcción del 98 Centro Empresarial ubicado en la Calle 98 No. 10-07.

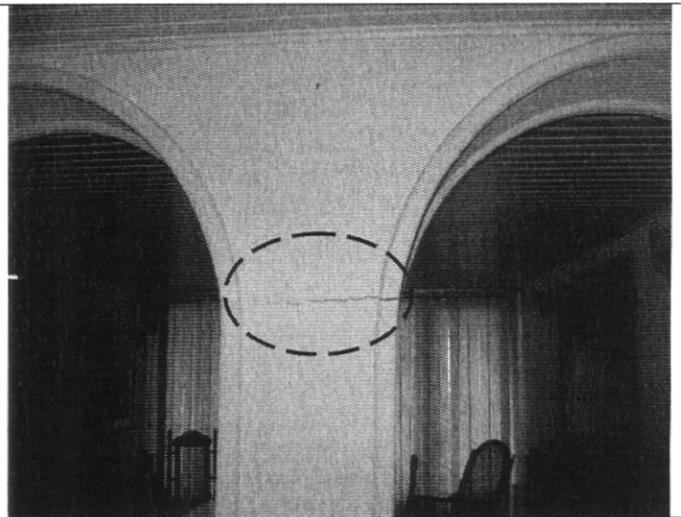
Fotografía 4. Detalle de los agrietamientos en los muros de mampostería al interior del predio de la Calle 97A No. 10-42

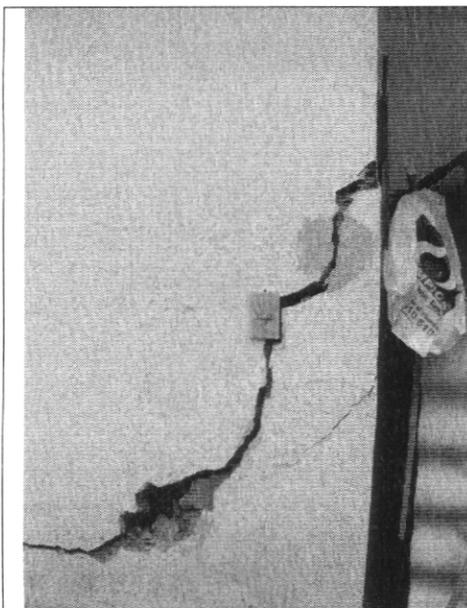
Fotografía 4. Agrietamiento en muro de mampostería de la parte posterior del predio de la Calle 97A No. 10-50

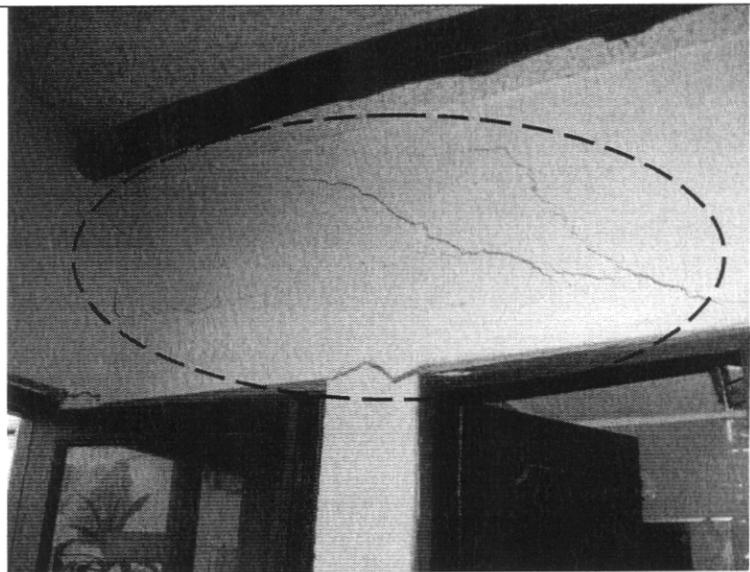
Fotografía 5. Agrietamientos diagonales en muro de mampostería de la parte posterior del predio de la Calle 97A No. 10-50.

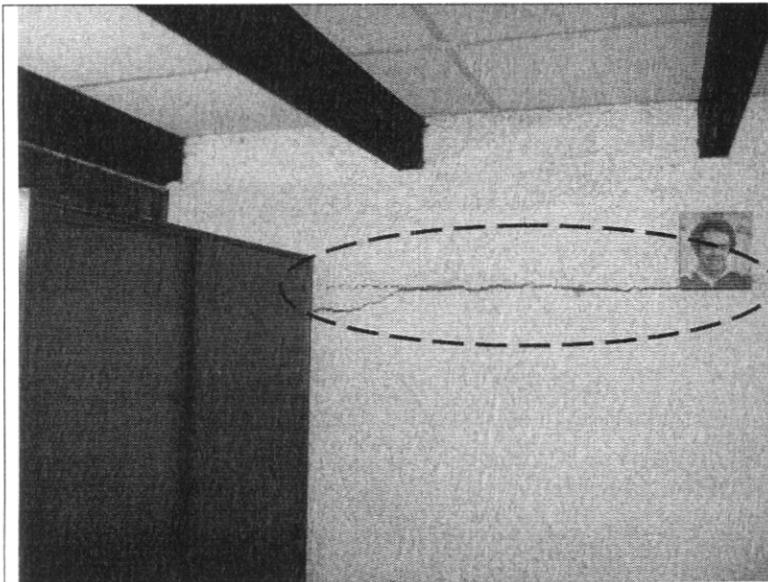
3	MARNELY CASTIBLANCO	Calle 97A No. 10-58	El sector posterior de la vivienda donde se localiza el patio y 2 habitaciones y que es adyacente a la excavación del predio de la Calle 98 No. 10-07 presenta agrietamientos en los muros perimetrales de primer nivel con aberturas de hasta 1.0cm. La vivienda posee dos niveles y se encuentra construida en mampostería simple con cubierta en teja de barro. El posible incremento de la afectación estructural en la parte posterior de esta vivienda puede comprometer en el corto plazo la estabilidad y habitabilidad de este sector.

Fotografía 6. Detalle de agrietamiento en habitación de la parte posterior de la vivienda de la Calle 97A No. 10-58

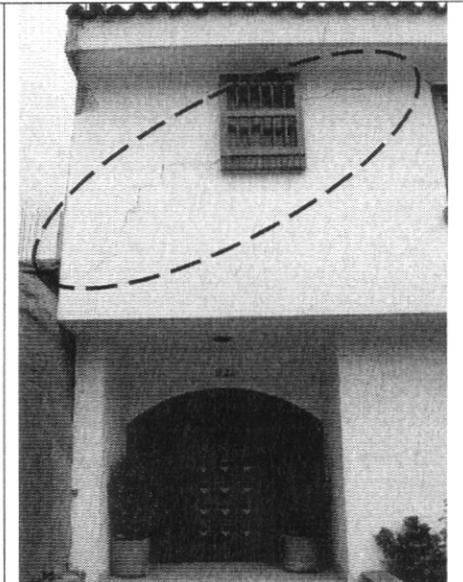
ID	Responsable	Dirección	Descripción
4	-	Calle 98 No. 10-51	Vivienda de dos niveles construida en mampostería simple con cubierta en teja de barro. El ingreso a esta vivienda no fue posible debido a la ausencia de los responsables y al parecer se encuentra actualmente deshabitada. Sin embargo, mediante la inspección realizada desde el exterior se pudo observar afectación estructural en los muros de fachada del primer y segundo nivel correspondiente a agrietamientos diagonales de longitud continua de hasta 3m en el sector adyacente a la excavación realizada en el predio de la Calle 98 No. 10-07. Es posible que de continuar con el incremento en la afectación estructural se presente su colapso en el corto plazo.

Fotografía 7. Vista de los agrietamientos en la fachada del predio de la Calle 98 No. 10-51.
