ALCALDIA MAYOR
DE BOGOTA D.C

DIRECCIÓN DE PREVENCIÓN Y ATENCIÓN DE EMERGENCIAS

DIAGNÓSTICO TÉCNICO No. DI-3458
SUBDIRECCIÓN DE EMERGENCIAS
EVENTO No 83481

DIRECCIÓN:	Av. Centenario # 106-55 Almacén Éxito Fontibón	ÁREA DIRECTA:	3500 m ²		
BARRIO:	El Tintal	POBLACIÓN ATENDIDA:	100		
UPZ:	75-Fontibón	FAMILIAS	ADULTOS	100	NIÑOS
LOCALIDAD:	9—Fontibón	PREDIOS EVALUADOS	1

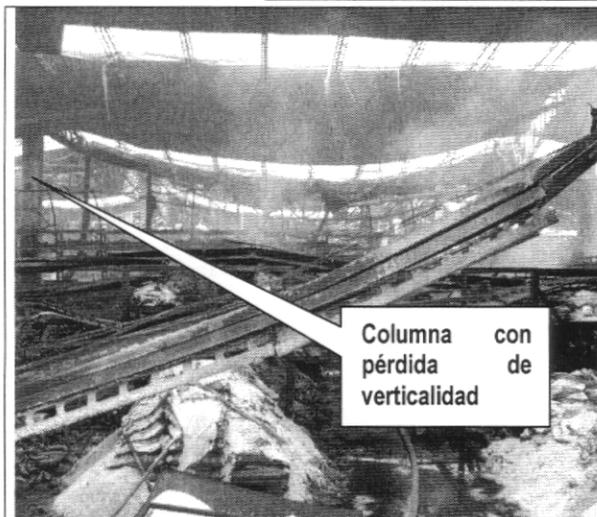
Columna con pérdida de verticalidad

2. Mantener evacuado y restringir el uso del Almacén Éxito Fontibón, hasta tanto se hayan retirado los elementos de la cubierta (Cerchas, correas y tejas) y la demolición controlada de muros divisorios, perimetrales y las columnas que presentan pérdida de verticalidad y posibilidad de colapso. Por lo anterior al responsable y/o responsables del Almacén Éxito Fontibón intervenir de manera inmediata, dado que es posible que se deterioren las condiciones de estabilidad de las estructuras y se presenten colapsos parciales o totales en las mismas
