DIRECCIÓN DE PREVENCIÓN Y ATENCIÓN DE EMERGENCIAS

**DIAGNÓSTICO TÉCNICO No. DI - 3459**  
**SUBDIRECCIÓN DE EMERGENCIAS**  
**COORDINACIÓN DE ASISTENCIA TÉCNICA**  
**(Evento No. 82587)**

REMOCIÓN EN MASA

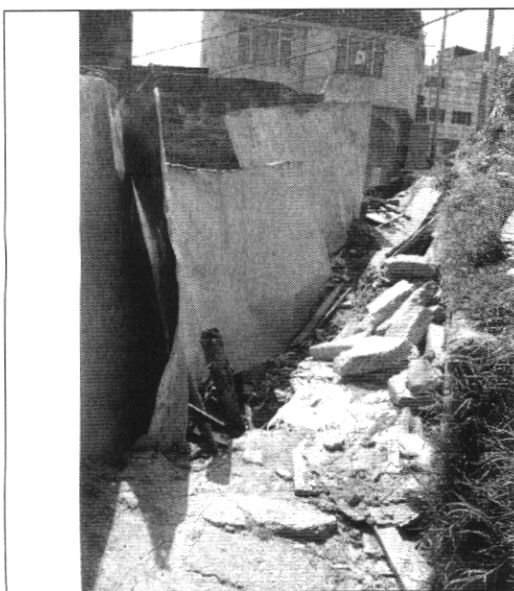
Se presentó un desprendimiento de suelo en un talud de corte y relleno antrópico de 3m de altura en una longitud de 10m aproximadamente, en el cual, hacia la parte superior se localiza un parqueadero de vehículos que presenta hundimientos y agrietamientos de las losas de concreto, hacia la zona intermedia un sendero peatonal el cual colapsó y hacia la parte baja la vivienda de la Carrera 2L No. 37C-48 Sur donde habita la señora Ana Doris Vega Vega y su familia. El desprendimiento de suelo movilizó un volumen aproximado de 4m<sup>3</sup> y se depositó sobre el costado oriental de la vivienda de la Carrera 2L No. 37C-48 Sur sin afectar su estabilidad estructural. La vivienda corresponde a una estructura de un nivel construida en mampostería parcialmente confinada con cubierta en losa de concreto.

Entre las posibles causas que generaron el proceso de inestabilidad en el talud de corte y el relleno antrópico de la zona de parqueadero se encuentran las siguientes:

- La ausencia de medidas de estabilización y protección geotécnica en el talud de corte y el relleno antrópico
- El manejo inadecuado de las aguas de escorrentía superficial y subsuperficial en el talud de corte y el relleno antrópico
- El sobrepeso generado por el estacionamiento de vehículos y la disposición de basuras y escombros sobre la parte superior del talud de corte y el relleno antrópico.

Fotografía 1. Vista del desprendimiento de suelo en el talud de corte y el relleno de cimentación sobre el costado oriental de la vivienda de la Carrera 2L No. 37C-48 Sur

- A los responsables de la vivienda evaluada, mantener la restricción parcial de uso del patio localizado hacia el costado sur de la vivienda de la Carrera 2L No. 37C-48 Sur, hasta tanto se garanticen las condiciones de estabilidad del talud de corte y relleno antrópico localizado hacia la parte sur del predio donde funciona el parqueadero.

- A la Alcaldía Local de San Cristóbal y a la Secretaría de la Movilidad, desde su competencia, adelantar las acciones administrativas tendientes a restringir el estacionamiento de vehículos en el sector del parqueadero adyacente al predio de la Carrera 2L No. 37C-48 Sur con el fin de evitar el avance de la inestabilidad en el talud y relleno de la Calle 38 Sur.

A la Alcaldía Local de San Cristóbal, adelantar las acciones administrativas tendientes a determinar el responsable de realizar los estudios y ejecutar las obras de estabilización geotécnica del sector peatonal y vehicular adyacente al predio de la Carrera 2L No. 37C-48 Sur.

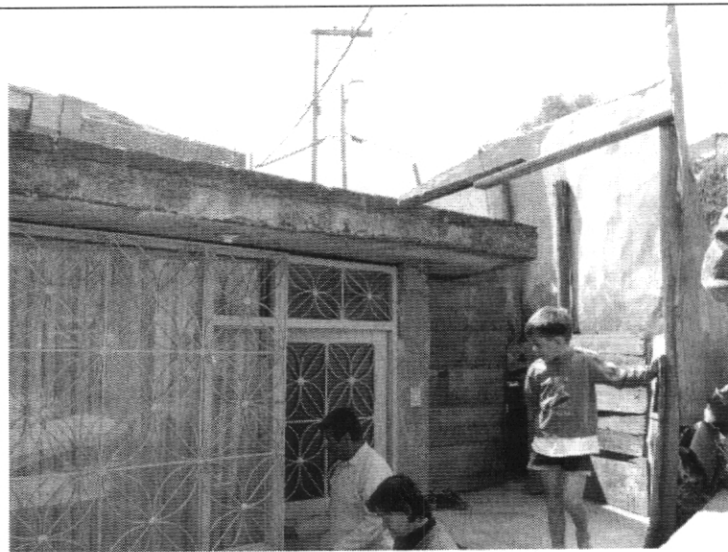
Fotografía 2. Parte frontal de la vivienda de la Carrera 2L No. 37C-48 Sur donde habita la señora Ana Doris Vega Vega.

#	NOMBRE (Cabeza Hogar)	DIRECCIÓN	TELÉFONO	P	A	N	DAÑOS EN VIVIENDA
1	Ana Doris Vega Vega	Carrera 2L No. 37C-48 Sur	207 6801	5	3	2	Ninguno al momento de la visita. El material movilizado del desprendimiento de suelo se depositó sobre el costado oriental de la vivienda.
