DIRECCIÓN DE PREVENCIÓN Y ATENCIÓN DE EMERGENCIAS

DIAGNÓSTICO TÉCNICO No. DI - 3466
SUBDIRECCIÓN DE EMERGENCIAS
COORDINACIÓN DE ASISTENCIA TÉCNICA
RADICADO FOPAE No. 2007ER14792 y 2007ER14793

DIRECCIÓN:	Carrera 18T # 69B-18 Sur Carrera 18T # 69B-24 Sur Carrera 18T # 69B-40 Sur	ÁREA DIRECTA:	0.02 Ha				
BARRIO:	Marandú	POBLACIÓN ATENDIDA:	15				
UPZ:	67 Lucero	FAMILIAS	3	ADULTOS	9	NIÑOS	6
LOCALIDAD:	19 Ciudad Bolívar	PREDIOS EVALUADOS	3

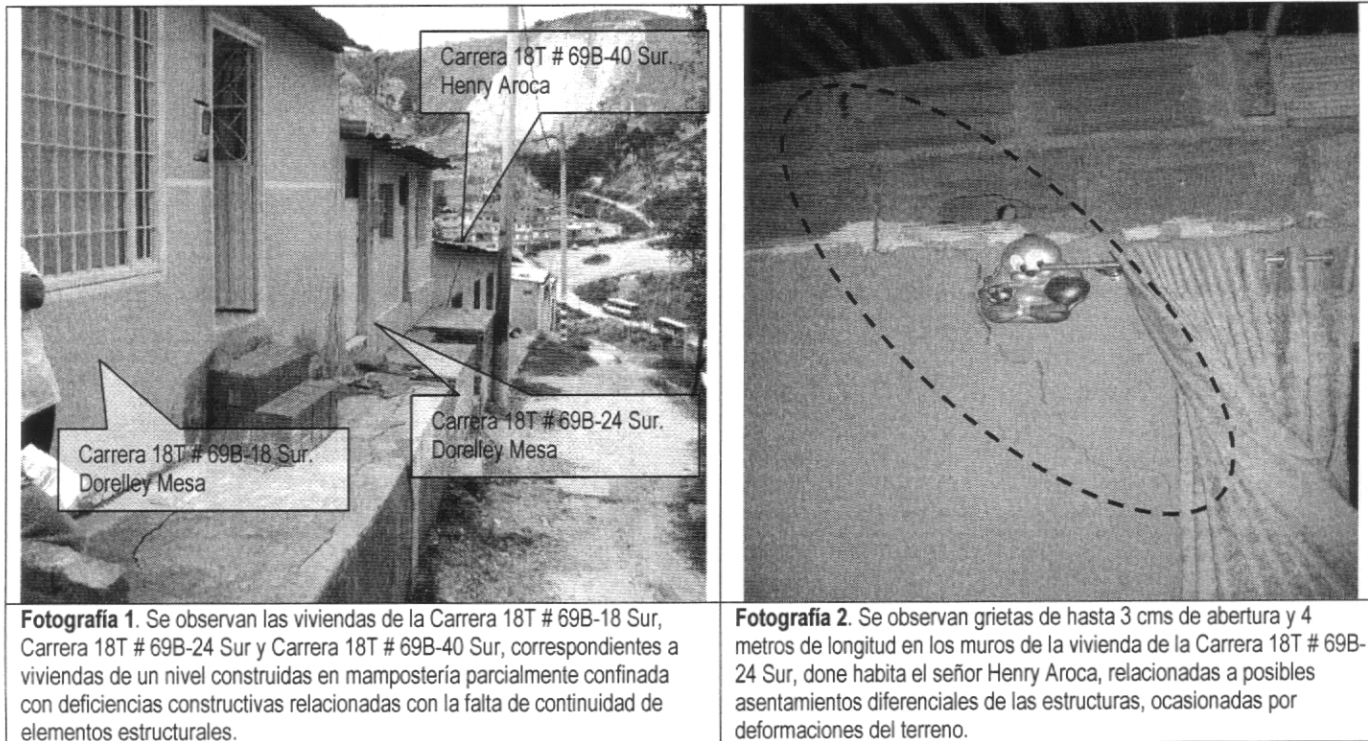
Se presentan grietas de hasta 3 cms de abertura y 4 metros de longitud en muros y pisos de la vivienda de la Carrera 18T # 69B-24 Sur donde habita el señor Climaco Gamba y su familia y de la Carrera 18T # 69B-40 Sur donde habita el señor Henry Aroca y su familia, correspondientes a viviendas de un nivel construidas en mampostería parcialmente confinada con cubierta de tejas de zinc, las cuales evidencian deficiencias constructivas relacionadas con la falta de continuidad de los elementos estructurales como columnas y vigas. Adicionalmente se observaron grietas de 1 cm de abertura y 2 metros de longitud en algunos muros y en los pisos del costado norte de la vivienda de la Carrera 18T # 69B-18 Sur donde habita la señora Dorelley Mesa y su familia, correspondiente a una vivienda de un nivel construida en mampostería parcialmente confinada con cubierta de tejas de zinc, la cual evidencia deficiencias constructivas relacionadas con la falta de continuidad de los elementos estructurales como columnas y vigas

Las posibles causas de las afectaciones de las viviendas se pueden relacionar con asentamientos y/o movimientos diferenciales de las estructuras causadas por posibles deformaciones del terreno donde se cimientan las viviendas en concreto, ocurridas en el momento que se llevaban a cabo las obras de contención y confinamiento de la ladera aledaña hacia el costado occidental de las viviendas afectadas o por falta de mantenimiento de las obras de estabilización.

Fotografía 1. Se observan las viviendas de la Carrera 18T # 69B-18 Sur, Carrera 18T # 69B-24 Sur y Carrera 18T # 69B-40 Sur, correspondientes a viviendas de un nivel construidas en mampostería parcialmente confinada con deficiencias constructivas relacionadas con la falta de continuidad de elementos estructurales.

Fotografía 2. Se observan grietas de hasta 3 cms de abertura y 4 metros de longitud en los muros de la vivienda de la Carrera 18T # 69B-24 Sur, donde habita el señor Henry Aroca, relacionadas a posibles asentamientos diferenciales de las estructuras, ocasionadas por deformaciones del terreno.

- Por lo anterior se recomienda evacuar de manera definitiva e incluir con Prioridad Técnica 1 en el Programa de Reasentamiento de Familias Localizadas en Zonas de Alto Riesgo No Mitigable, las viviendas ubicadas en la Carrera 18T # 69B-24 Sur donde habita el señor Climaco Gamba y su familia y de la Carrera 18T # 69B-40 Sur donde habita el señor Henry Aroca y su familia.
