DIRECCIÓN DE PREVENCIÓN Y ATENCIÓN DE EMERGENCIAS

DIAGNÓSTICO TÉCNICO No. DI - 3467
SUBDIRECCIÓN DE EMERGENCIAS
COORDINACIÓN DE ASISTENCIA TÉCNICA
EVENTO No. 82295

DIRECCIÓN:	Calle 162 con Carrera 4 Calle 160D con Carrera 2	ÁREA DIRECTA:	2500m ²		
BARRIOS:	Villa Nydia Cerro Norte	POBLACIÓN ATENDIDA:	0		
UPZ:	11 San Cristóbal Norte	FAMILIAS	0	ADULTOS	0
LOCALIDAD:	1 Usaquéen	PREDIOS EVALUADOS	1	NIÑOS	0

REMOCIÓN EN MASA

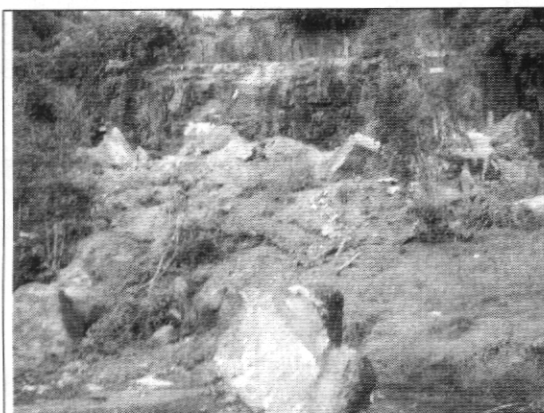
Se presentó un desprendimiento de bloques de roca tipo arenisca perteneciente a la Formación Labor del Grupo Guadalupe y suelo tipo capa vegetal y de relleno, provenientes de un escarpe rocoso posiblemente perteneciente a un antiguo frente de explotación, el cual según información de la comunidad pertenece a la cantera San Cristóbal; el escarpe donde se presentó el desprendimiento se encuentra cubierto superficialmente por una capa de material vegetal, cuenta con una altura entre los 25m y 30m en una longitud entre 20m y 30m e inclinación de tendencia vertical, el cual no presenta medidas de estabilización ni la existencia de un sistema para el manejo del drenaje superficial y subsuperficial. El volumen involucrado en el desprendimiento de roca y material tipo capa vegetal es de aproximadamente 40m³, los volúmenes de los bloques de roca varían entre 1m³ y 4m³, dos (2) bloques se encuentran emplazados hacia la parte baja (pata) del escarpe rocoso, en una cancha deportiva aledaña a una edificación perteneciente a la Junta de Acción Comunal del Barrio Villa Nydia y un área de juegos infantiles, al momento de la visita no se evidenció afectación en las estructuras antes mencionadas, el restante de los bloques desprendidos se encuentran ubicados hacia la parte media del escarpe en cometo.

Foto 1. Vista frontal escarpe rocoso, evidencia de desprendimiento de bloques.

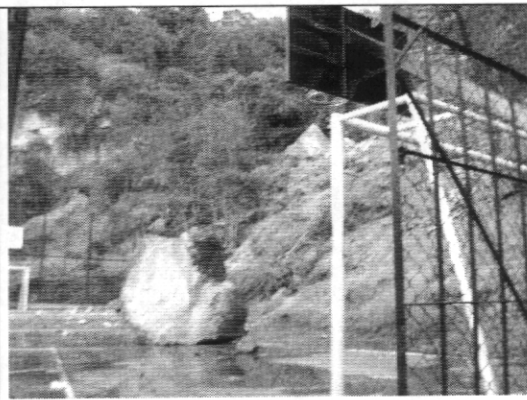
Foto 2. Bloque de roca emplazado en la cancha deportiva sin afectar la estructura de la misma.

SI	X	NO	CUAL?	
			Deposición de bloques de roca en el área donde se emplaza una cancha deportiva hacia el costado nor-occidental del escarpe rocoso evaluado, afectando la funcionalidad de la misma.

- Solicitud de restricción parcial de uso mediante acta No. 002874 del 19 de octubre de 2007 para la cancha deportiva y los juegos infantiles ubicados en la parte baja del escarpe rocoso evaluado perteneciente a la cantera San Cristóbal, a una distancia de aproximadamente 7m del mismo y señalización de dicho sector con cinta de seguridad.

- A los habitantes y/o responsables del predios aledaños al sector de la referencia en el Barrio Villa Nidia, mantener la restricción parcial de uso de la cancha deportiva y los juegos infantiles, hasta que se lleven a cabo las obras tendientes

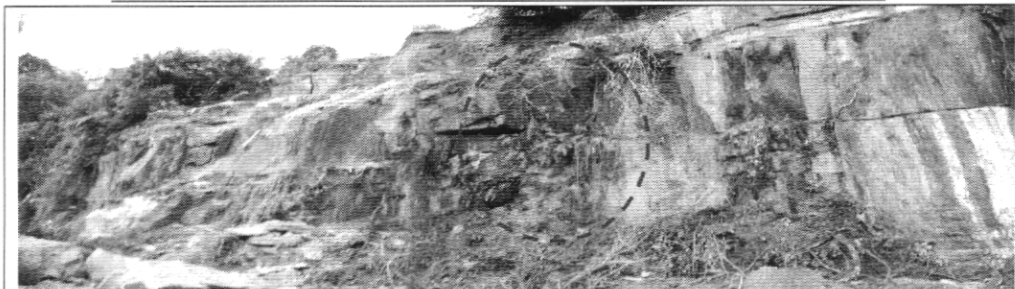
- El alto grado de diaclasamiento y/o fracturamiento del macizo rocoso posiblemente asociado a la intervención antrópica antitécnica del área evaluada.

- La presencia de raíces al interior de las discontinuidades entre los bloques de roca, las cuales ejercen presión y facilitan el ingreso de flujos que deterioran el material de la roca, generando una mayor tendencia al desprendimiento de los elementos inestables pertenecientes al macizo rocoso.

Foto 3. Intenso fracturamiento del macizo rocoso, presencia de raíces y humedad al interior de las discontinuidades.

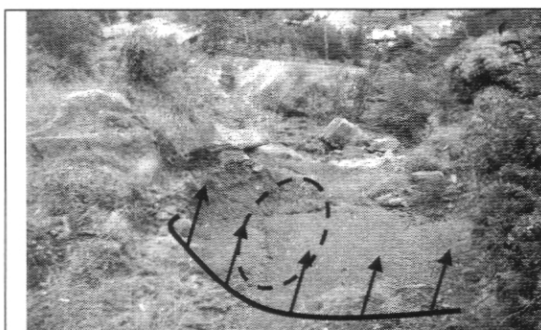
Adicionalmente con base en la inspección visual realizada hacia la parte superior (corona) del escarpe rocoso evaluado, se observó que existe un área de aproximadamente 16m², localizada hacia el costado nor-oriental, la cual presenta desprendimientos de material tipo capa vegetal y grietas de tracción las cuales evidencian el carácter retrogresivo del fenómeno evidenciado, dicho desprendimiento involucró aproximadamente 4m³ de material; de igual manera se observó la presencia de 2 lavaderos comunitarios ubicados hacia el costado sur-oriental y nor-oriental de la zona en comento, los

Foto 4. Vista desde la corona del escarpe evaluado, área donde se presentó desprendimiento de suelo y presenta grietas de tracción.

- Se realizó la entrega de 5m de plástico al señor Avel Chocontá quien es el presidente de la Junta de Acción Comunal del Barrio Cerro Norte, como medida temporal de mitigación de riesgo a implementar hacia el costado nor-oriental de la parte alta (corona) del escarpe evaluado, en donde se evidenció el flujo de material tipo capa vegetal, con el objeto de reducir la infiltración de agua que pueda deteriorar las condiciones de estabilidad de dicho sector.

- A los habitantes y/o responsables del predios aledaños al sector de la referencia en el Barrio Cerro Norte, mantener la restricción parcial de uso de la parte alta (corona) del escarpe evaluado, hasta que se lleven a cabo las obras tendientes a la estabilización, restauración geomorfológica y recuperación ambiental del escarpe rocoso perteneciente al antiguo frente de explotación de la cantera San Cristóbal.

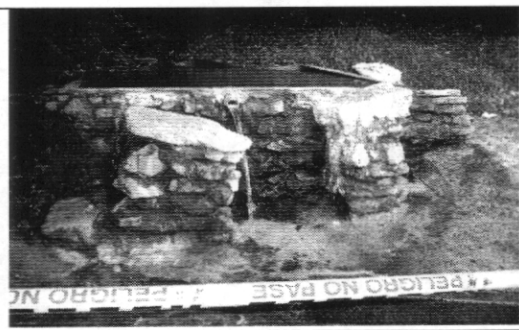
cuales se encuentran disponiendo las aguas directamente hacia el escarpe rocoso. De igual manera se evidenciaron filtraciones de aguas de la red de alcantarillado, lo que genera humedad en el sector de un muro de contención construido en piedra pegada, dicho muro cuenta con una altura entre 2m y 3m en una longitud entre 20m y 25m e inclinación de 90°, el cual posiblemente fue realizado como estructura de contención para el relleno y construcción de la Carrera 2 en el sector de la Calle 160D.

- La falta de medidas tendientes a la recuperación morfológica del antiguo frente de explotación en el sector evaluado.
- La falta de un adecuado manejo de las aguas servidas y de escorrentía superficial y subsuperficial provenientes del sector aledaño a las viviendas localizadas en la parte alta del escarpe perteneciente al antiguo frente de explotación, lo cual genera presiones hidrostáticas entre los bloques de roca facilitando el desprendimiento de los mismos.

Foto 5. Lavadero comunitario, se evidencia el inadecuado manejo de aguas residuales, dispuestas directamente hacia el escarpe rocoso.

- Solicitud de apoyo a la Empresa de Acueducto y Alcantarillado de Bogotá – EAAB por medio de la red distrital, con el objeto de que se realice el manejo adecuado de las aguas servidas, de escorrentía superficial y subsuperficial proveniente del sector aledaño a las viviendas localizadas en la parte alta del talud de corte perteneciente al antiguo frente de explotación.

- Mantener vigentes las recomendaciones descritas en el Diagnóstico Técnico No. DI-2346, con respecto a:
 - Oficializar a la Empresa de Acueducto y Alcantarillado de Bogotá, para que realice el manejo adecuado de las aguas servidas, de escorrentía superficial y subsuperficial proveniente del sector aledaño a las viviendas localizadas en la parte alta del talud de corte de la antigua explotación.
