DIRECCIÓN DE PREVENCIÓN Y ATENCIÓN DE EMERGENCIAS

DIAGNÓSTICO TÉCNICO No. DI - 3470
SUBDIRECCIÓN DE EMERGENCIAS
COORDINACIÓN DE ASISTENCIA TÉCNICA
EVENTO No. 83072

ATENDIÓ: THOMAS JULIAN SOLANO VELANDIA				REPORTÓ	
COE:	21	MOVIL:	21	Señor Cesar Castillo - Comunidad	
FECHA:	4 de noviembre de 2007	HORA:	12:00 p.m.

DIRECCIÓN:	Calle 185C # 2 - 52	ÁREA DIRECTA:	0.1 Ha				
BARRIO:	Mirador Norte	POBLACIÓN ATENDIDA:	25				
UPZ:	1 Paseo de Los Libertadores	FAMILIAS	4	ADULTOS	9	NIÑOS	16
LOCALIDAD:	1 Usaquén	PREDIOS EVALUADOS	4

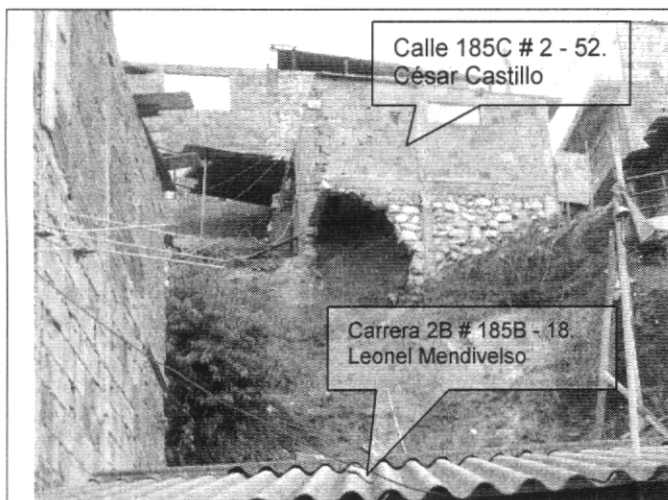
Se presentó el desprendimiento de 40 m³ de suelo residual y capa vegetal en una ladera de 20 metros de altura y 70° de inclinación aproximadamente, conformada por arenisca y cubierta por depósito de ladera y capa vegetal en superficie. El desprendimiento del material ocasionó la falla del muro de piedra pegada que contiene el relleno de cimentación de la vivienda de la Calle 185C # 2-52 donde habita el señor Cesar Castillo, correspondiente a una vivienda de un nivel construida en mampostería parcialmente confinada con evidencias de deficiencias constructivas relacionadas con la falta de continuidad de elementos estructurales como columnas y vigas, la cual perdió suelo de cimentación en un área de 4 m², quedando en voladizo algunos muros y elementos de la estructura.

Las posibles causas del desprendimiento de material se pueden relacionar con la falta de medidas de contención y protección y la falta de un sistema de manejo de aguas de escorrentía en el sector afectado de la ladera, unido a la fuerte pendiente de la ladera y las fuertes lluvias presentadas en el sector.

La habitabilidad y estabilidad estructural de las viviendas ubicadas en los predios de la de la Calle 185C # 2-52 donde habita el señor Cesar Castillo y su familia y de la Calle 185C # 2 - 58, donde habita la señora Nancy Parra y su familia, se encuentran comprometidas en el corto plazo a causa de las afectaciones estructurales que presentan.

Fotografía 1. Se observa la falla del muro de piedra pegada y el desprendimiento del relleno de la vivienda de la Calle 185 C # 2 - 52, lo que generó la pérdida de piso de cimentación en un área de 4 m² aproximadamente.

- Por lo anterior se recomienda evacuar de manera definitiva e incluir en el Programa de Reasentamiento de Familias Localizadas en Zonas de Alto Riesgo No Mitigable con Prioridad Técnica 1, la vivienda ubicada en la Calle 185C # 2 - 52 donde habita el señor César Castillo su familia. Adicionalmente se ratifica la recomendación del DI-3271, respecto a evacuar definitivamente e Incluir en el Programa de Reasentamiento de Familias Localizadas en Zonas de Alto Riesgo No Mitigable con Prioridad Técnica 1 a la familia de Nancy Inés Parra ubicada en la Calle 185 C No. 2 – 58.

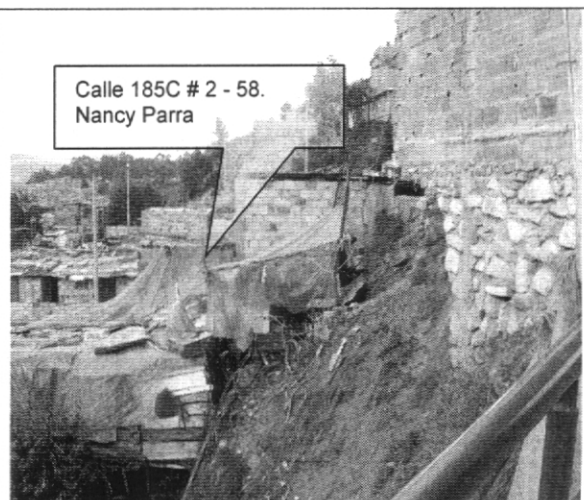
Adicionalmente, el desprendimiento de material generó la pérdida de verticalidad exagerada de la estructura de la vivienda de la Calle 185C # 2 - 58, donde habita la señora Nancy Parra y su familia, correspondiente a una vivienda de un nivel construida en material de recuperación con evidencias de deficiencias constructivas relacionadas con el uso de materiales inadecuados y la falta de confinamiento de la estructura. El acceso de la vivienda también se vio afectado, dado que este consistía en un puente construido en material de recuperación, ubicado a media ladera, el cual colapsó por el movimiento de la masa.

Fotografía 2. Se observa la vivienda de la Calle 185C # 2 - 58, la cual presentó pérdida de verticalidad de la estructura a causa del desprendimiento de material.

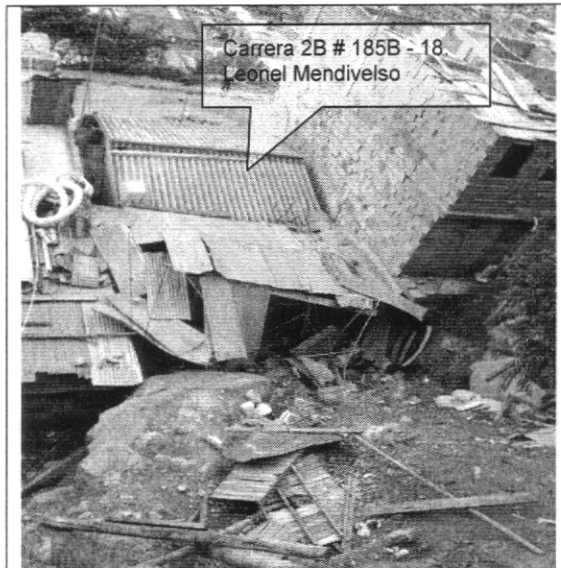
El material movilizado se ubicó en la parte baja de la ladera en la parte posterior del predio de la Carrera 2B # 185B - 18, donde habita el señor Leonel Mendivelso y su familia, correspondiente a una vivienda de un nivel construida en su parte

frontal en unidades modulares prefabricadas con cubierta de tejas de asbesto cemento sobre entramado de madera, la cual evidencia deficiencias constructivas relacionadas con la ausencia de elementos estructurales como columnas y vigas y la falta de confinamiento de los elementos que conforman la vivienda. El impacto del material generó el colapso parcial de la cubierta que cubre el patio de la parte posterior de la vivienda, correspondiente a una cubierta en tejas de zinc apoyadas sobre parales de madera,

Fotografía 3. Se observa la masa movilizada y la zona de la cubierta del patio posterior de la vivienda de la Carrera 2B # 185B - 18

- Se recomienda mantener la restricción de uso del patio de la parte posterior de la vivienda de la Carrera 2B # 185B - 18 y de la habitación de la parte posterior de la vivienda de la Carrera 2B # 185B - 16, hasta tanto se lleva a cabo la remoción de escombros y material movilizadado y se garantice la estabilidad del sector.

- A los responsables de los predios de la Carrera 2B # 185B - 18 y la Carrera 2B # 185B - 16, se les recomienda:
 - Continuar con Prioridad Técnica 1 en el Programa de Reasentamiento de Familias Localizadas en Zonas de Alto Riesgo No Mitigable.
