ALCALDIA MAYOR
DE BOGOTA D.C

DIRECCIÓN DE PREVENCIÓN Y ATENCIÓN DE EMERGENCIAS

DIAGNÓSTICO TÉCNICO No. DI - 3478
SUBDIRECCIÓN DE EMERGENCIAS
COORDINACIÓN DE ASISTENCIA TÉCNICA
EVENTO No. 82007

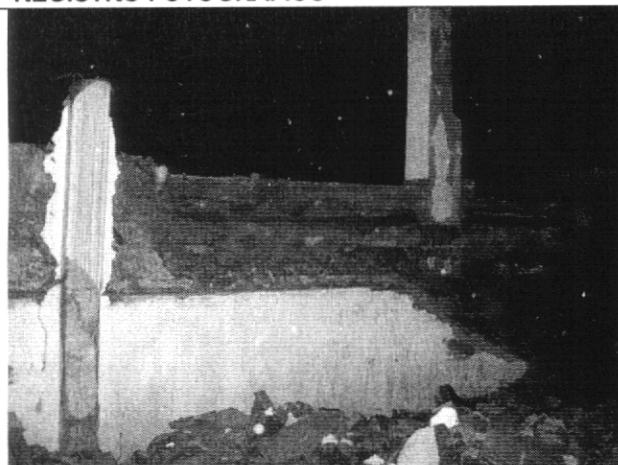
Las posibles causas son: Presiones hidrostáticas generadas por la acumulación de aproximadamente 60 cms de lámina de aguas lluvias y las presiones que ejerce el suelo saturado en el espaldar del muro del predio de la Avenida 9 # 139-47, generando el colapso en cadena de los dos muros de cerramiento adyacentes; además de las deficiencias constructivas y el estado actual del muro del predio de la Avenida 9 # 139-47 después de haberse realizado la demolición de las viviendas y la falta de manejo de aguas lluvias en el predio demolido.

Fotografía 1. Se observa el sector donde colapsaron los muros de cerramiento colindantes de los predios de la Calle 140 # 9 - 35 y la Av 9 # 139-47. Causado posiblemente por las presiones hidrostáticas generadas por la acumulación de 60 cms lámina de aguas lluvias y las presiones del suelo saturado contra el muro del predio de la Av 9 # 139-47, ante la ausencia de sistemas de manejo de aguas lluvias en el predio.

- A los responsables de los predios de la Avenida 9 # 139 - 47 y de la Calle 140 # 9 -35, se les recomienda llevar a cabo la demolición controlada de los muros de cerramiento que amenazan con caer.

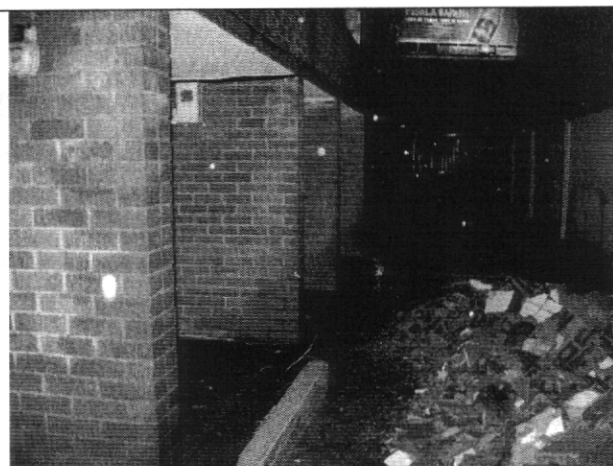
Se presentó el colapso del 60% de un muro de cerramiento en el predio de la Avenida 9 # 139-47, en una longitud de 20 mts y una altura de 3 mts. El muro generó el colapso en un tramo de 20 metros del muro de cerramiento colindante del conjunto de edificios de la Calle 140 # 9-35. Los escombros de los dos muros afectados se acumularon en la zona de parqueaderos del edificio de la Calle 140 # 9-35 generando la obstrucción del paso de los vehículos de 35 parqueaderos.

Fotografía 2. Se observa la acumulación de escombros de los muros colapsados en la zona de parqueaderos del predio de la Calle 140 # 9 -35, generando la afectación de 35 parqueaderos.

- A los responsables del predio de la Calle 140 # 9 -35, se les recomienda mantener la restricción de uso de la zona de parqueaderos del edificio, hasta tanto se haga la demolición controlada de la porción de muros que amenazan por caer y se lleve a cabo el retiro de escombros de la zona de parqueaderos.
