DIRECCIÓN DE PREVENCIÓN Y ATENCIÓN DE EMERGENCIAS

**DIAGNÓSTICO TÉCNICO No. DI - 3488**  
**SUBDIRECCIÓN DE EMERGENCIAS**  
**COORDINACIÓN DE ASISTENCIA TÉCNICA**  
**(Evento No. 81973)**

<b>DIRECCIÓN:</b>	Calle 24 No. 1-39	<b>ÁREA DIRECTA:</b>	40 m <sup>2</sup>				
<b>BARRIO:</b>	La Paz Centro	<b>POBLACIÓN ATENDIDA:</b>	9				
<b>UPZ:</b>	92 La Macarena	<b>FAMILIAS</b>	1	<b>ADULTOS</b>	5	<b>NIÑOS</b>	4
<b>LOCALIDAD:</b>	3 Santa Fe	<b>PREDIOS EVALUADOS</b>	1

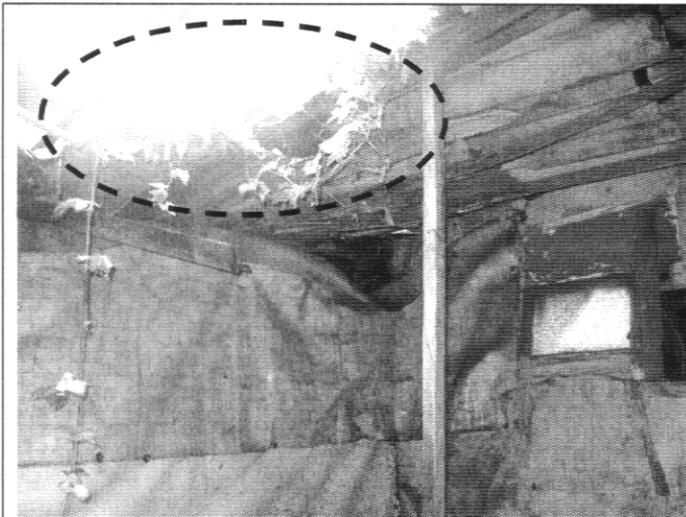
Se presentó el colapso parcial y daño de las tejas de la cubierta de fibro-cemento de la vivienda con nomenclatura Calle 24 No. 1-39 en un área aproximada de 40m<sup>2</sup>. La estructura de la cubierta corresponde a un entramado en madera el cual presentó afectación estructural generando la pérdida de algunos enseres entre camas y colchones. Con base en la inspección visual se estableció que las características estructurales de la edificación han cambiado respecto a lo descrito en el Diagnóstico Técnico No. 2990 ya que actualmente la estructura de la vivienda se compone de mampostería simple, madera y paneles prefabricados. Sin embargo, el costado occidental de la vivienda presenta pérdida generalizada de verticalidad, hundimientos y colapso parcial por lo que en este sector del predio se encuentra comprometida actualmente su habitabilidad.

Fotografía 1. Vista de sector de cubierta con colapso parcial.

- Solicitud de ayuda humanitaria para la señora Teresa Reyes con cédula de ciudadanía No. 51.776.999 consistente en cuatro (4) Kit Noche y solicitud de ayudas de estabilización temporal para la cubierta consistentes en veinte (20) tejas de zinc y siete (7) maderos de dimensiones 8cmx8cmx4m.

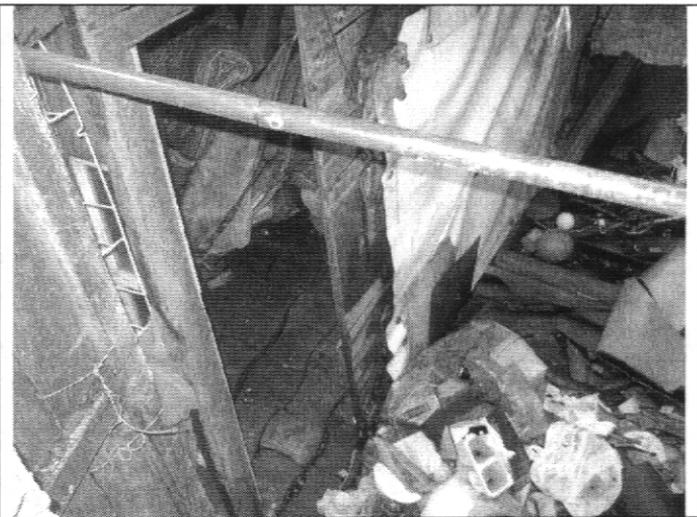
- Las deficiencias constructivas de la cubierta y de la vivienda en general asociadas al uso de materiales inapropiados para su edificación
- La inapropiada disposición geométrica de la estructura de la cubierta, la combinación inapropiada de sistemas estructurales y la ausencia de elementos de confinamiento del tipo vigas y columnas.

Las condiciones actuales de inestabilidad estructural del costado occidental de la vivienda pueden generar el colapso de este sector de la vivienda en el corto plazo comprometiendo parcialmente su habitabilidad.

Fotografía 2. Combinación inapropiada de sistemas estructurales en la vivienda.

- En caso de no existir restricciones y/o condicionamientos al uso del suelo se recomienda al responsable del predio de la Calle 24 No. 1-39 implementar acciones para el reforzamiento y mejoramiento de la calidad de la vivienda, con el apoyo de personal idóneo, garantizando que se cumplan los requerimientos establecidos en la Ley 400 de 1997 (Decreto 33 de 1998, Norma Colombiana de Diseño y Construcción Sismo Resistente), de acuerdo con la normatividad vigente para el barrio, para lo cual se deben tramitar los permisos y licencias respectivos. Esto con el propósito de garantizar durante la vida útil del inmueble, las condiciones adecuadas para su uso.
