DIRECCIÓN DE PREVENCIÓN Y ATENCIÓN DE EMERGENCIAS

DIAGNÓSTICO TÉCNICO No. DI-3500
SUBDIRECCIÓN DE EMERGENCIAS
COORDINACIÓN DE ASISTENCIA TÉCNICA
EVENTO No. 82917

REMOCIÓN EN MASA

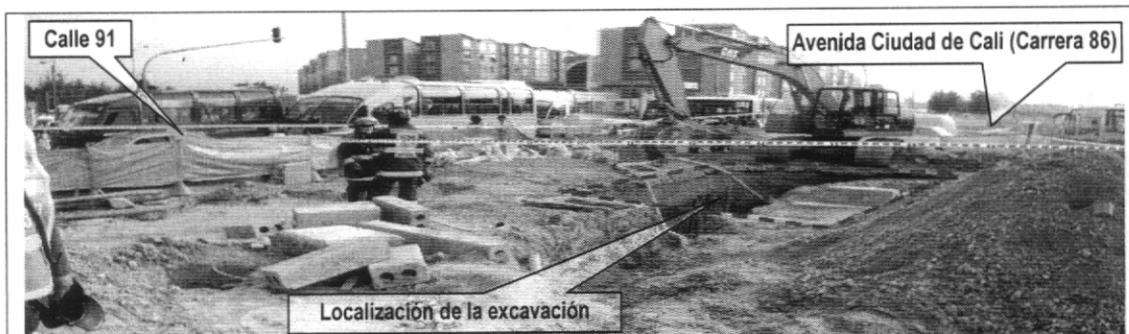
Foto 1. Vista sector evaluado Avenida Ciudad de Cali con Calle 91 y localización de la excavación evaluada.

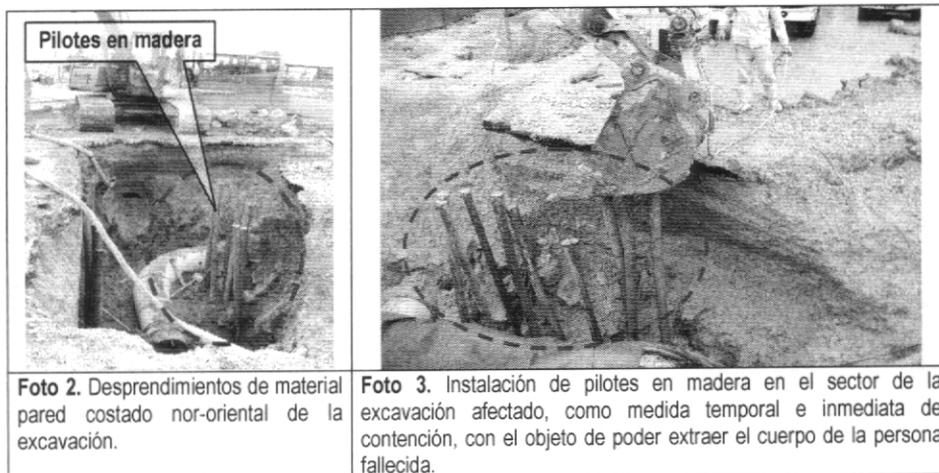
Entre las posibles causas que generaron la falla de la pared de la excavación evaluada y la movilización de material se encuentran la falta de adecuadas medidas de contención de las paredes de la excavación durante las actividades propias de dicho proceso, la alta pendiente de las paredes de la misma y la saturación del material que conforma las paredes en concreto debido a las intensas lluvias que se presentaron en el sector.

Foto 2. Desprendimientos de material pared costado nor-oriental de la excavación.

Foto 3. Instalación de pilotes en madera en el sector de la excavación afectado, como medida temporal e inmediata de contención, con el objeto de poder extraer el cuerpo de la persona fallecida.

- Se recomendó realizar de manera inmediata, por parte de los responsables de la obra de pavimentación del sector de la referencia, el entibado de las paredes de la excavación ubicada hacia el costado oriental de la Avenida Ciudad de Cali (Carrera 68) en el sector de la Calle 91, por medio del hincado de pilotes en madera con longitudes mínimas de 10m, espaciados no mas de 3plg entre sí; dicha acción se recomendó con el objeto de proporcionar una medida inmediata y temporal de estabilización de las paredes de la excavación en comento para permitir la extracción del cuerpo de la persona que falleció en el evento debido a que el mismo se encuentra en la parte baja de dicha excavación.
