DIRECCIÓN DE PREVENCIÓN Y ATENCIÓN DE EMERGENCIAS

DIAGNÓSTICO TÉCNICO No. DI - 3507
SUBDIRECCIÓN DE EMERGENCIAS
COORDINACIÓN DE ASISTENCIA TÉCNICA
RADICADO FOPAE - 2007ER15635

El presente diagnóstico corresponde a la visita técnica realizada por personal de la Dirección de Prevención y Atención de Emergencias – DPAAE, el día 27 de noviembre de 2007 al predio ubicado en la Carrera 3 Este No 100A-10 del Barrio San Luis Altos del Cabo en la Localidad de Chapinero.

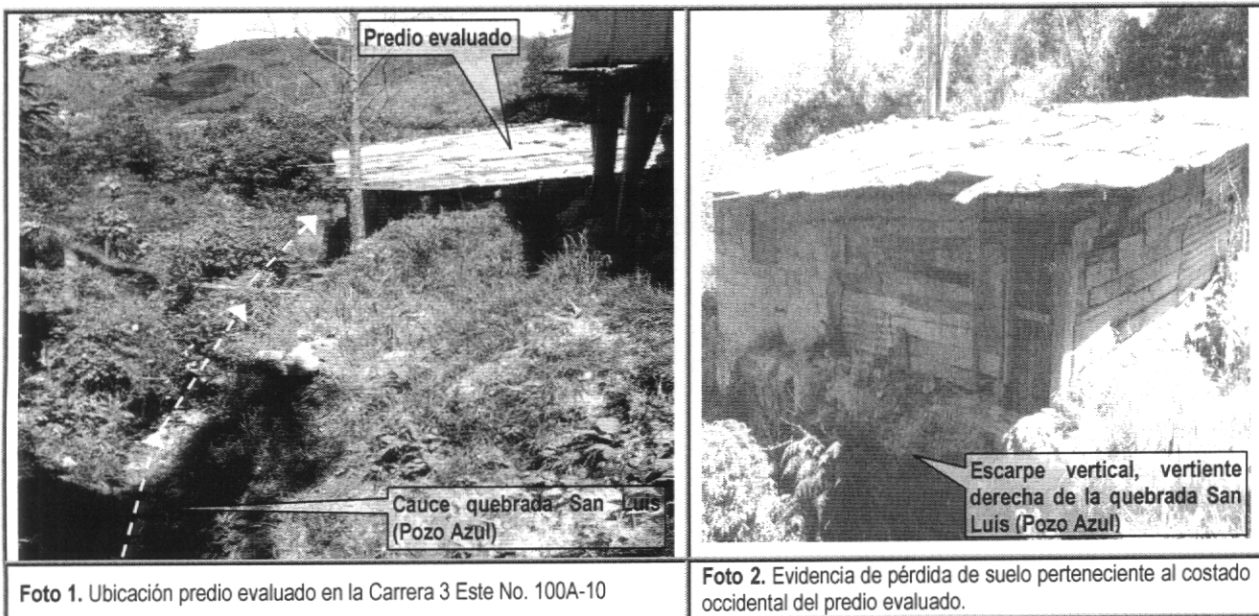
Se evidenció pérdida de suelo de confinamiento lateral perteneciente a la cimentación del predio ubicado en la Carrera 3 Este No. 100A-10, en un área de aproximadamente 20m² en el costado occidental del mismo, el cual es colindante con el cauce de la quebrada San Luis (Pozo Azul) (Ver fotografías 1 y 2). La vivienda evaluada se encuentra emplazada en un área de aproximadamente 70m², en la parte alta de la margen derecha de la quebrada en concreto, de un (1) nivel, construida en mampostería no confinada y madera, con cubierta en tejas de zinc. Con base en la inspección visual se observaron deficiencias constructivas evidenciadas por el alto grado de deterioro de los materiales que conforman los muros de cerramiento; adicionalmente al momento de la visita no fue posible el ingreso al interior de la edificación ya que no se encontraba el responsable del mismo y según información de la comunidad, el predio en concreto se encuentra deshabitado.

- Deficiencias constructivas de la vivienda correspondientes a la ausencia de elementos estructurales de confinamiento como vigas y columnas, así como también falta de medidas tendientes al mantenimiento de la misma.
- La invasión y/o ocupación del cauce de la quebrada San Luis (Pozo Azul) para la construcción de la vivienda emplazada en el predio ubicado en la Carrera 3 Este No. 100A-10.
- La dinámica y/o proceso de socavación de la margen derecha de la quebrada San Luis (Pozo Azul) en el costado occidental del predio, lo cual generó la pérdida de suelo en dicho sector (Ver fotografía 2).

De continuar con el proceso de socavación en la margen derecha de la quebrada San Luis (Pozo Azul) sobre el predio ubicado en la Carrera 3 Este No. 100A-10, es posible que se produzca la pérdida de suelo de cimentación de la vivienda, ocasionando el colapso en el corto plazo de la misma.

- La habitabilidad de vivienda ubicada en la Carrera 3 Este No. 100A-10, se encuentra comprometida en el corto plazo debido a las deficiencias constructivas evidenciadas y a la pérdida de suelo de confinamiento lateral perteneciente a la cimentación de la misma.
- Evacuar definitivamente e incluir con prioridad técnica (1) uno, en el programa de reasentamiento de familias ubicadas en zonas de alto riesgo no mitigable, el predio ubicado en la Carrera 3 Este No. 100A-10 en el Barrio San Luis Altos del Cabo de la Localidad de Chapinero.
