DIRECCIÓN DE PREVENCIÓN Y ATENCIÓN DE EMERGENCIAS

DIAGNÓSTICO TÉCNICO No. DI - 3511
SUBDIRECCIÓN DE EMERGENCIAS
COORDINACIÓN DE ASISTENCIA TÉCNICA
EVENTO No. 83048

DIRECCIÓN:	Carrera 50 No. 24-02	ÁREA DIRECTA:	200 m ²				
BARRIO:	Quinta Paredes	POBLACIÓN ATENDIDA:	6				
UPZ:	107 Quinta Paredes	FAMILIAS	0	ADULTOS	6	NIÑOS	0
LOCALIDAD:	13 Teusaquillo	PREDIOS EVALUADOS	1

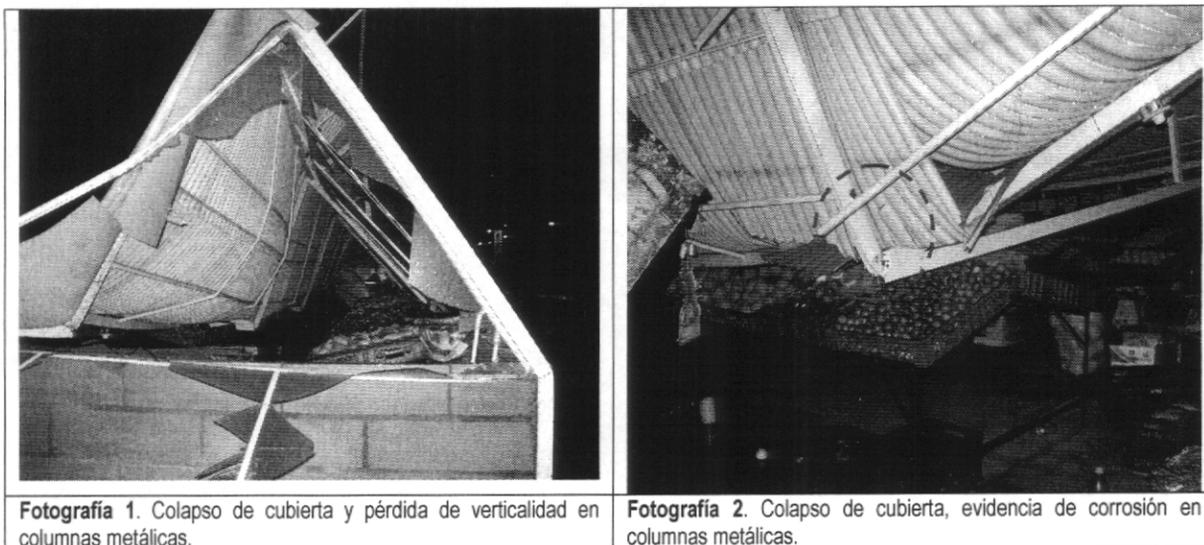
Adicionalmente, se presentó la pérdida de verticalidad de las columnas metálicas sobre las que se apoyaba la estructura de la cubierta, debido posiblemente a los esfuerzos inducidos por el colapso de la misma, dichos elementos estructurales se encuentran embebidos en un muro de cerramiento construido en mampostería no confinada el cual tiene una altura de aproximadamente 1.5m en una longitud de 60m, dicho muro no presenta afectación por el evento descrito.

- La marcada separación entre las cerchas y correas que servían de soporte de la cubierta; además del deterioro de las columnas metálicas sobre las que se apoyaba la estructura de la cubierta por falta de mantenimiento, pues se evidencian problemas de corrosión en algunos sectores de dichos elementos estructurales y que debido a la sobrecarga del granizo pudo haber generado fatiga en la estructura llevándola al colapso.

Fotografía 1. Colapso de cubierta y pérdida de verticalidad en columnas metálicas.

Fotografía 2. Colapso de cubierta, evidencia de corrosión en columnas metálicas.

- Mantener evacuada la bodega afectada, ubicada al interior del predio de la Carrera 50 No. 24-02, además de no permitir el ingreso de personas a los mismos, ni de realizar ningún tipo de intervención hasta tanto se haya eliminado la sobrecarga del granizo presente en la cubierta colapsada.
