DIRECCIÓN DE PREVENCIÓN Y ATENCIÓN DE EMERGENCIAS

DIAGNÓSTICO TÉCNICO No. DI -3512
COORDINACIÓN DE EMERGENCIAS
(Evento No. 83005)

DIRECCIÓN:	Carrera 15F # 77 - 40 Sur Carrera 15F # 77 - 24 Sur	ÁREA DIRECTA:	200 m ²				
BARRIO:	El Divino Niño	POBLACIÓN ATENDIDA:	17				
UPZ:	68 El Tesoro	FAMILIAS	2	ADULTOS	6	NIÑOS	11
LOCALIDAD:	19 Ciudad Bolívar	PREDIOS EVALUADOS	2

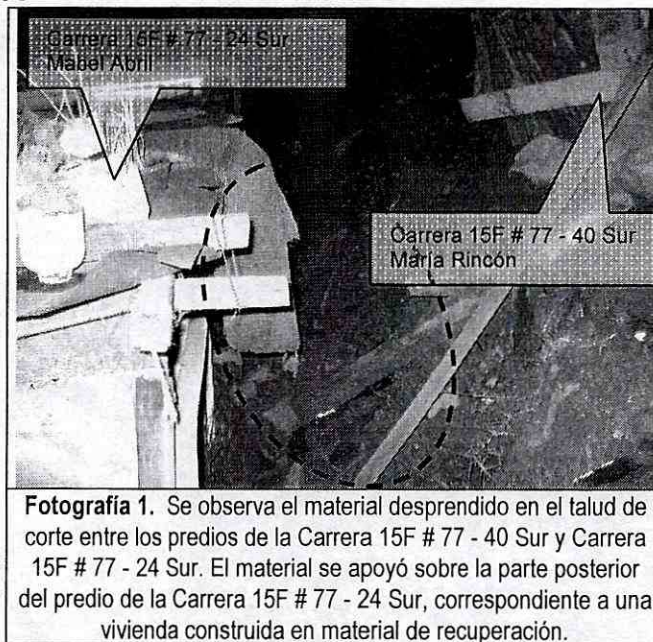
Se presentó un desprendimiento de material de relleno en un talud de corte vertical entre predios privados de 4 metros de altura, que involucró un volumen aproximado de 10m³, en una longitud de 8m. El suelo movilizado se localiza entre los predios con nomenclatura Carrera 15F # 77 - 40 Sur, donde habita la señora María Rincón y su familia, y la Carrera 15F # 77 - 24 Sur, donde habita la señora Mabel Abril y su familia, correspondientes a los predios 4 y 2 de la Manzana Y12 del Barrio Divino Niño respectivamente. Los predios en comento se localizan en la margen Derecha de la Quebrada La Trompeta, posiblemente dentro de la Zona de Ronda o Zona de Manejo y Preservación Ambiental de la quebrada, lo cual con base en la inspección visual no es posible precisar.

En el predio de la Carrera 15F # 77 - 40 Sur, localizado en la parte alta del talud, se emplaza una vivienda de un nivel en material de recuperación, con evidencias de deficiencias constructivas relacionadas con la utilización de materiales inadecuados y la falta de confinamiento de los elementos de la estructura, la cual resultó afectada por la pérdida de piso de cimentación y su consecuente pérdida de verticalidad estructural. En el predio de la Carrera 15F # 77 - 24 Sur ubicado en la parte baja del talud, se emplaza una vivienda de un nivel en material de recuperación, con evidencias de deficiencias constructivas relacionadas con la utilización de materiales inadecuados y la falta de confinamiento de los elementos de la estructura, la cual resultó afectada estructuralmente como consecuencia del empuje activo que ejerció el material movilizado sobre la estructura en la parte posterior, generando la pérdida de verticalidad.

Dentro de las posibles causas del desprendimiento de material se encuentran los cortes y rellenos antitécnicos realizados para el emplazamiento de las viviendas, las deficiencias constructivas de ambas viviendas, el manejo inadecuado de las aguas de escorrentía y el vertimiento de las aguas servidas hacia la ladera.

Fotografía 1. Se observa el material desprendido en el talud de corte entre los predios de la Carrera 15F # 77 - 40 Sur y Carrera 15F # 77 - 24 Sur. El material se apoyó sobre la parte posterior del predio de la Carrera 15F # 77 - 24 Sur, correspondiente a una vivienda construida en material de recuperación.

- Evacuar las viviendas de la Carrera 15F # 77 - 40 Sur, donde habita la señora María Rincón y su familia, y la Carrera 15F # 77 - 24 Sur, donde habita la señora Mabel Abril y su familia, correspondientes a los predios 4 y 2 de la Manzana Y12 del Barrio Divino Niño respectivamente, teniendo en cuenta que su habitabilidad se encuentra comprometida en el corto plazo por la pérdida de verticalidad de la estructura y el proceso de inestabilidad del talud de corte entre los dos predios. Dicha evacuación se debe mantener hasta tanto se garantice la estabilidad de las viviendas y del talud de corte localizado entre los dos predios.

- En el caso de no existir restricciones y/o condicionamientos al uso del suelo, a los responsables de los predios ubicados en la Carrera 15F # 77 - 40 Sur y Carrera 15F # 77 - 24 Sur, estabilizar el talud de corte ubicado entre los dos predios, mediante la implementación de obras de protección geotécnica, las cuales deben contar con un sistema de drenaje para la evacuación de las aguas superficiales y subsuperficiales, con el fin de garantizar la estabilidad del talud y de las viviendas emplazadas en dichos predios.
