DIRECCIÓN DE PREVENCIÓN Y ATENCIÓN DE EMERGENCIAS

DIAGNÓSTICO DE EMERGENCIA No. DI - 3514
SUBDIRECCIÓN DE EMERGENCIAS
COORDINACIÓN DE ASISTENCIA TÉCNICA
EVENTO No. 83337

DIRECCIÓN:	Carrera 3 ESTE No. 6-30 Sur	ÁREA DIRECTA:	200m ²		
BARRIO:	Buenos Aires	POBLACIÓN ATENDIDA:			
UPZ:	96- LOURDES	FAMILIAS	ADULTOS	NIÑOS	
LOCALIDAD:	4 SAN CRISTOBAL	PREDIOS EVALUADOS	1

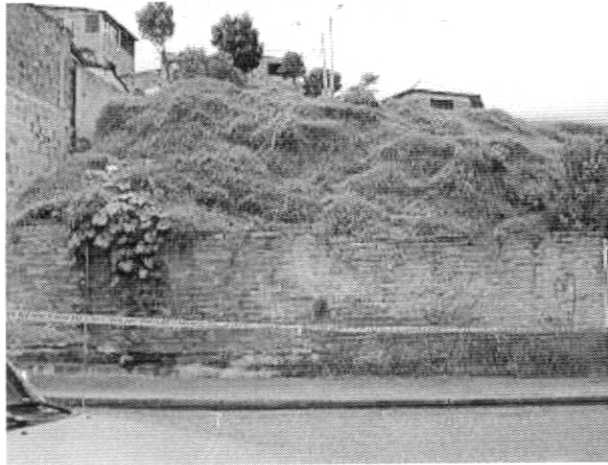
El 5 de Julio de 2006 fue atendido el evento No.59222, y se emitió el Diagnóstico Técnico de Emergencia DI-2866, en el cual se advierte la pérdida de verticalidad de un muro de cerramiento de un lote, que por información de la comunidad es propiedad de la Urbanización Parque la Roca y se recomienda a los propietarios y/o responsables del predio tomar las medidas correspondientes para garantizar la estabilidad del muro.

Fotografía 1. Estado en el que se encontraba el muro en Julio de 2006. Muro en mampostería simple, obsérvese la separación entre la viga de cimentación y el muro.

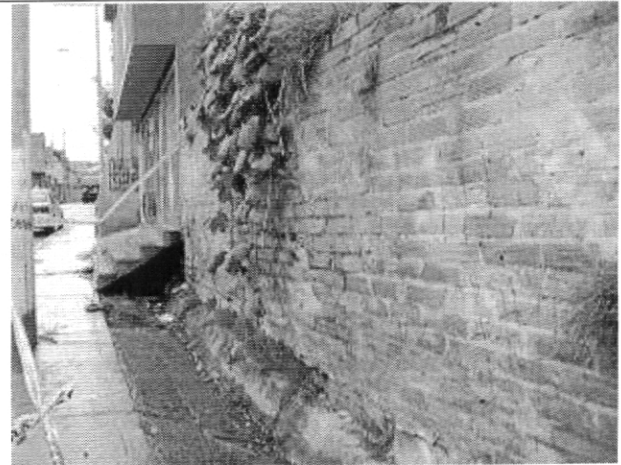
Fotografía 2. Vista lateral del muro (en julio de 2006), puede apreciarse la pérdida de verticalidad y el agrietamiento del muro.

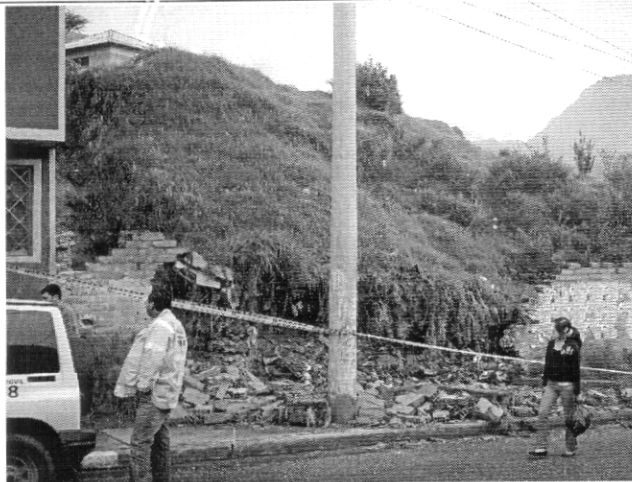
El muro objeto del informe, como ya se indicó, hace las veces de cerramiento por carrera 3 Este, de un lote con pendiente de moderada a alta, sin evidencias de movimientos de remoción en masa activos. Se encontró un colapso parcial de los primeros 9.0m del muro, presumiblemente por defectos constructivos y daños preexistentes, al verse sometido a empujes de presión de tierra en el sector Sur de éste.

Los materiales producto del colapso del muro se encuentran obstruyendo el andén Oriental de la Carrera 3 Este a la altura de la Calle 6 Sur y por información de la comunidad, esta situación dificulta la circulación peatonal del sector, especialmente la de los niños que se ven obligados a circular por la vía vehicular, exponiendo sus vidas.

Fotografía 3. Colapso parcial del muro en los primeros 10m del costado Sur.

- Debido al estado en el que se encuentra el tramo de muro que no colapsó, la estabilidad de éste se encuentra comprometida en el corto plazo, éste puede colapsar involucrando vidas humanas, y taponando parcialmente el andén y la vía de la Carrera 3 Este.

Como ya se había indicado en el DI-2866, debido al deterioro estructural del muro, y para evitar afectaciones a los transeúntes de la Carrera 3 Este, se recomienda a la Alcaldía Local de San Cristóbal, gestionar las acciones administrativas tendientes a establecer el responsable y/o responsables de realizar la demolición del muro de cerramiento afectado incluyendo la implementación de las medidas de estabilización en el talud ubicado en la Carrera 3 Este con Calle 6 Sur.

Al propietario y/o responsable del predio evaluado, realizar un seguimiento permanente de las condiciones de estabilidad del muro y del terreno en general, e informar a esta entidad si se presentan cambios importantes que alteren o modifiquen la estabilidad de los mismos.

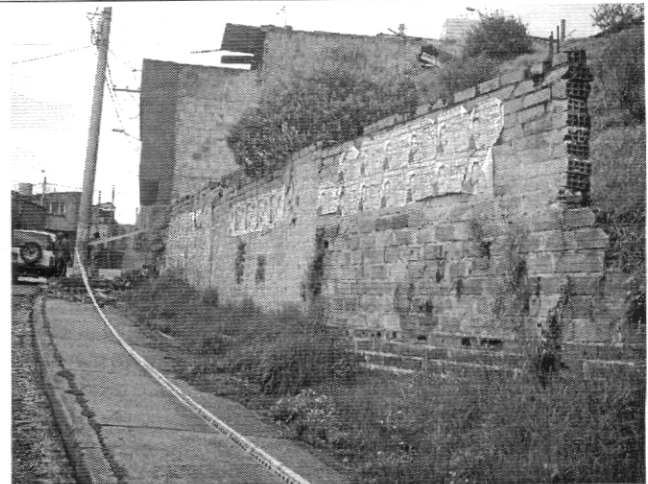
Fotografía 4. Vista lateral del muro en donde se evidencian colapsos anteriores.
