DIRECCIÓN DE PREVENCIÓN Y ATENCIÓN DE EMERGENCIAS

DIAGNÓSTICO TÉCNICO No. DI-3589
SUBDIRECCIÓN DE EMERGENCIAS
COORDINACIÓN DE ASISTENCIA TÉCNICA
EVENTO No. 82175

4. DESCRIPCIÓN Y CAUSAS:

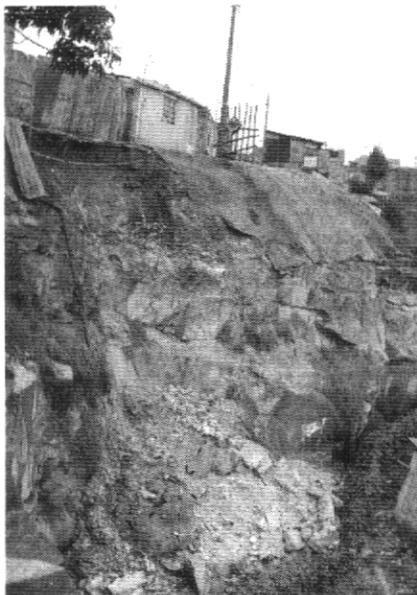
Se presentaron nuevos desprendimientos de material terreo, involucrando aproximadamente 5 m³ de bloques de roca arenisca de hasta 0,5 m de diámetro nominal, desde la cara del talud de corte de una antigua explotación minera, ubicado en la Calle 66D Sur con Carrera 18N, los cuales se acumularon en la zona verde aledaña a la base del mismo, sin producir afectaciones en las viviendas aledañas a su parte baja, pertenecientes al barrio Juan Pablo II sector La Laguna.

El desprendimiento de los bloques fue favorecido por el alto grado de fracturamiento que presenta el macizo rocoso que compone el talud, lo cual sumado al alto grado de intemperismo por la acción de los agentes ambientales (en especial las lluvias) facilitan su desequilibrio, dado que se exhibe deficiencias en el mantenimiento de las obras para la estabilización ejecutadas en el pasado en el talud mencionado.

Fotografía 1. Vista del talud en el punto desde donde se desprendieron los bloques de roca, se observan depositados en la zona verde o solar de su pata. Nótese las obras de protección. En la corona se observa la vivienda de la señora Yaneth Cañar

- A la Alcaldía Local de Ciudad Bolívar, apoyar el retiro de los bloques de roca caídos y potencialmente inestables del talud de corte de antigua explotación minera, ubicado en la Calle 66D Sur con Carrera 18N.

- Gestionar por parte de la entidad o entidades competentes, la revisión y/o realización de los diseños y ejecución de obras de estabilización a lo largo del talud afectado, donde se incluya la revisión de la condición de estabilidad actual de las obras de mitigación existentes en el sector, e implementar en el corto plazo las medidas correctivas necesarias para garantizar la estabilidad del sector en general.

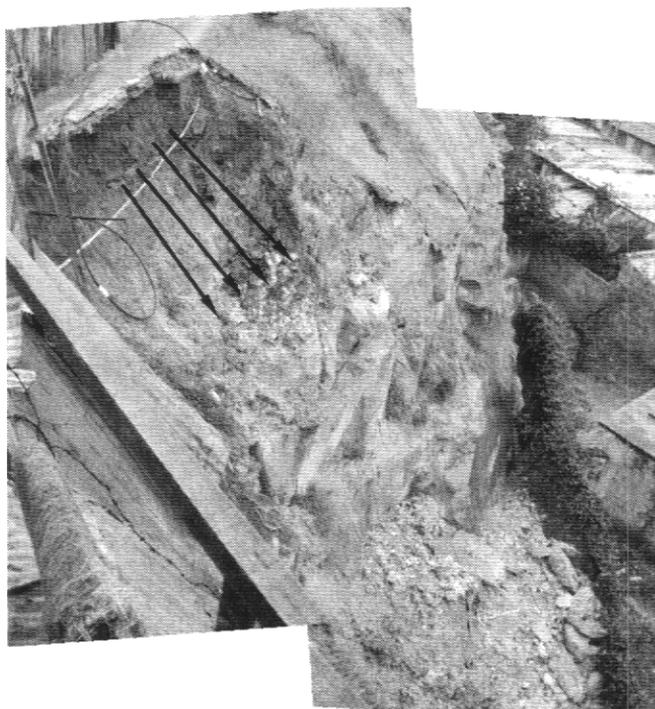
Debido al desprendimiento de bloques desde la cara del talud y a la erosión diferencial, han quedado cuñas expuestas de roca sin soporte en su base (taludes negativos), cuyo volumen aproximado sería de 4 m³. Considerando lo anterior además el grado de alteración y de intemperismo al que se ve sometido el macizo rocoso, así como las fuertes lluvias que se presentan en la temporada invernal de fin de año y los daños en las obras de protección del mismo, es posible que en el futuro se presenten nuevos desprendimientos y caídas de material que compone el talud, los cuales puedan afectar la integridad estructural de las viviendas identificadas con las nomenclaturas Calle 66D Sur # 18N-11 (por retrogresión del proceso) y Carrera 18N # 66A-45 Sur (por impacto), además de la seguridad de sus habitantes, motivo por el que se solicitó la evacuación de las mismas, durante la temporada invernal, que para el segundo semestre del año corresponde a los meses de noviembre y diciembre de 2007, en lo atinente a la de la Carrera 18N # 66A-45 Sur. (Ver registro fotográfico).

Fotografía 3. Detalle de la zona del talud desde donde se desprendieron los bloques de roca, se observan depositados en la zona verde o solar de su pata. Nótese la afectación de las obras de protección y parte de la vivienda de la Carrera 18N # 66A-45 Sur

- Mantener evacuado el predio identificado con la nomenclatura Carrera 18N # 66A-45 Sur, hasta tanto finalice la temporada invernal de fin de año, correspondiente a los meses de noviembre y diciembre de 2007.
