**DIRECCIÓN DE PREVENCIÓN Y ATENCIÓN DE EMERGENCIAS**

**DIAGNÓSTICO TÉCNICO No. DI-3590**  
**SUBDIRECCIÓN DE EMERGENCIAS**  
**COORDINACIÓN DE ASISTENCIA TÉCNICA**  
**EVENTO No. 82122**

**Calle 51 Sur # 11-04 y Calle 51 Sur # 11-10**

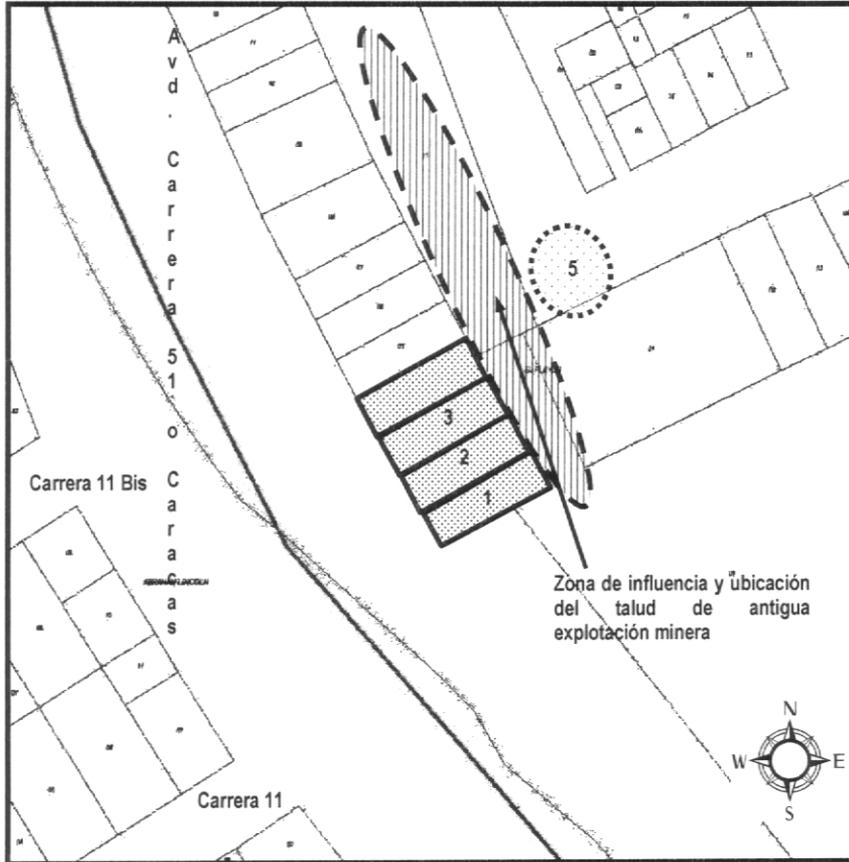
**Figura 1.** Localización del talud de corte de una antigua explotación minera y de su zona de influencia, este se ubica en la Avenida Carrera 51 o Caracas, entre Calle 11 Sur y 11A Sur. Se enumeran los predios de la Calle 51 Sur # 11-04 (1), Calle 51 Sur # 11-10 (2), Calle 51 Sur # 11-16 (3), Calle 51 Sur # 11-24 (4) y el sector de la Carrera 11A a la altura de la calle 50 Sur (5)

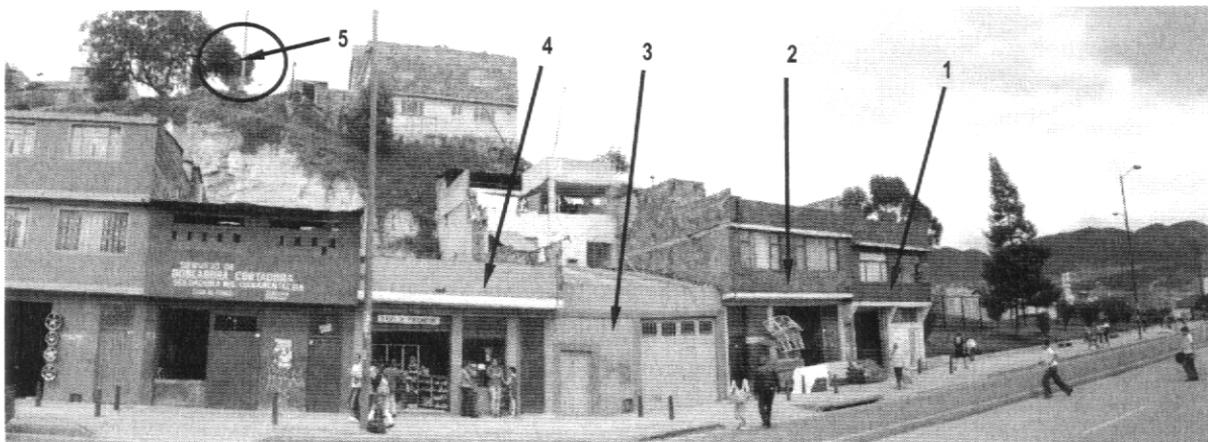
**Fotografía 3.** Localización del talud de corte de una antigua explotación minera y de su zona de influencia, se alcanza a observar la Avenida Carrera 51 o Caracas. Se enumeran los predios de la Calle 51 Sur # 11-04 (1), Calle 51 Sur # 11-10 (2), Calle 51 Sur # 11-16 (3), Calle 51 Sur # 11-24 (4) y el sector de la Carrera 11A a la altura de la calle 50 Sur (5)

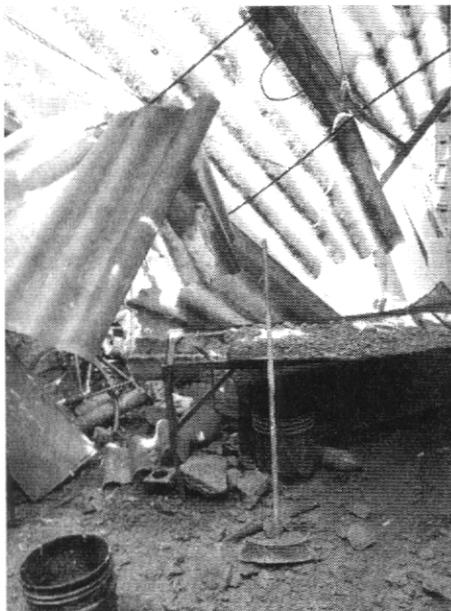
Los bloques que se precipitaron desde la cara del talud, por la dinámica de su caída, generaron el colapso de: 15 m<sup>2</sup> de la cubierta compuesta por tejas plásticas soportadas por una estructura metálica, de la parte posterior de la vivienda de la Calle 51 Sur # 11-04 y 3 m<sup>2</sup> de la cubierta compuesta por tejas de zinc soportadas por vigas de madera, de la parte posterior de la vivienda de la Calle 51 Sur # 11-10. No obstante lo anterior, el impacto de los bloques no afectó la integridad estructural de ninguna de las dos viviendas.

El desprendimiento de los bloques fue favorecido por el mediano grado de fracturamiento que presenta el macizo rocoso que compone el talud, además de la alta permeabilidad que el macizo presenta, lo cual permite el afloramiento de agua en la cara del talud, generando empujes en las cuñas sueltas, lo cual se suma al mediano grado de intemperismo por la acción de los agentes ambientales (en especial las lluvias) que han actuado sobre el mismo, además que se exhibe ausencia de implementación de obras para la protección y la recuperación morfológica y ambiental de los terrenos explotados a los cuales pertenece el talud mencionado.

De la misma forma, debido al desprendimiento de bloques desde la cara del talud, quedaron expuestas cuñas de roca sin soporte en su base (taludes negativos), las cuales sumarían un volumen aproximado de 4 m<sup>3</sup>. Considerando lo anterior además el grado de alteración y de intemperismo al que se ve sometido el macizo rocoso y los empujes que se pueden sobre los mismos por los flujos de agua que afloran en su cara, es posible en el futuro hayan nuevos desprendimientos y caídas de material que compone el talud, los cuales puedan afectar la integridad estructural de las viviendas identificadas con las nomenclaturas Calle 51 Sur # 11-04 y Calle 51 Sur # 11-10, además de la seguridad de sus habitantes, motivo por el que se solicitó la restricción del uso de la parte posterior de estas viviendas. (Ver registro fotográfico).

**Fotografía 1.** Vista del colapso de la cubierta compuesta por tejas plásticas soportadas por una estructura metálica, de la parte posterior de la vivienda de la Calle 51 Sur # 11-04

- Mantener restringido el uso de la parte posterior de las viviendas ubicadas en la Calle 51 Sur # 11-04 y Calle 51 Sur # 11-10, hasta tanto se garantice la estabilidad superficial del talud de corte de una antigua explotación minera, ubicado en la Avenida Carrera 51 o Caracas, entre Calle 11 Sur y 11A Sur, contigua a esta zona de las mismas y se hagan las reparaciones pertinentes de la infraestructura de las viviendas afectadas por la caída de los bloques, por parte de los responsables de estos predios, todo lo anterior con el apoyo de personal idóneo, garantizando que se cumplan los requerimientos establecidos en la Ley 400 de 1997 (Decreto 33 de 1998 - Norma Colombiana de Diseño y Construcción Sismo Resistente), de acuerdo con la normatividad vigente, para lo cual se deben tramitar los permisos y licencias respectivos y considerar la reglamentación urbanística definida para el barrio El Playón - La Playita, definida por la Secretaría Distrital de Planeación.

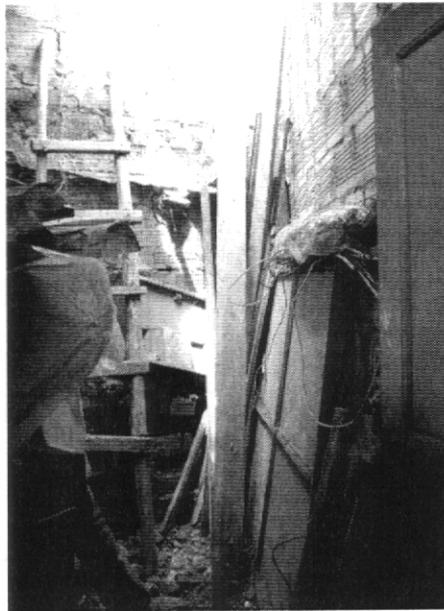
**Fotografía 2.** Vista del colapso de la cubierta compuesta por tejas de zinc soportadas por vigas de madera, de la parte posterior de la vivienda de la Calle 51 Sur # 11-10

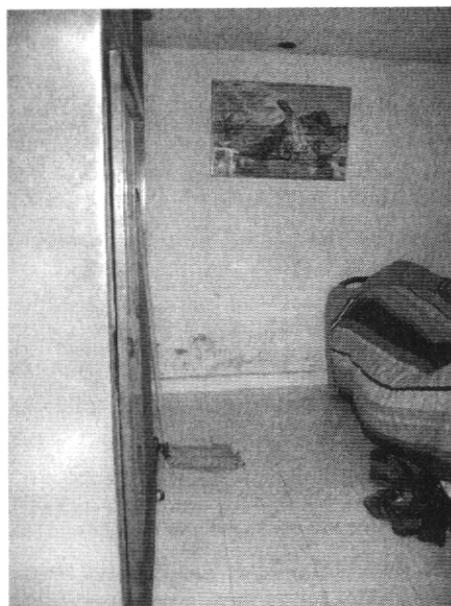
Además que la vivienda "en su parte trasera, está emplazada contra el escarpe y que no tiene un adecuado manejo de aguas de escorrentía superficial y subsuperficial entre el talud y el muro adyacente, localizado en la parte posterior de la vivienda y que como ya se ha dicho, por ser un acuífero de alta productividad presenta una alta permeabilidad, lo cual sumado al hecho de haber sido cortada la ladera, facilita los afloramientos de agua que generan problemas de humedad en la vivienda evaluada".

Estos predios exhiben una condición similar a la descrita por la Respuesta Oficial No. RO-19285, sin que la misma haya cambiado de manera significativa, con respecto a la observada durante la fecha de visita realizada para elaborar esta respuesta. (Ver registro fotográfico).

**Fotografía 1.** Vista de la humedad en las paredes posteriores de la vivienda de la Calle 51 Sur # 11-16

Se recomienda al propietario del predio evaluado implementar las obras de drenaje entre el escarpe y los muros adyacentes, que garanticen el manejo adecuado de las aguas de escorrentía superficial y subsuperficial, a fin de disminuir y/o evitar los problemas de humedad al interior de la vivienda, lo cual se le recomienda realizarlo con el apoyo de personal idóneo".

- Para los predios de la Calle 51 Sur # 11-16 y Calle 51 Sur # 11-24 y el sector de la Carrera 11A a la altura de la calle 50 Sur, aplica y se mantiene vigente lo recomendado por la Respuesta Oficial No. RO-19285 y lo cual ya fue mencionado en este documento.

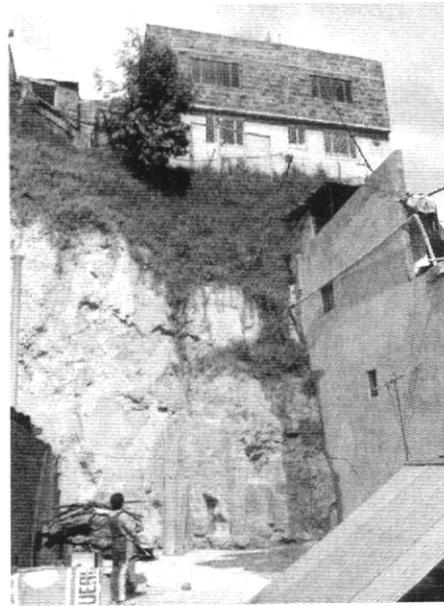
**Fotografía 2.** Afloramientos de agua en la cara del talud, los cuales afectan por humedad a los predios de la Calle 51 Sur # 11-16 y Calle 51 Sur # 11-24
