DIRECCIÓN DE PREVENCIÓN Y ATENCIÓN DE EMERGENCIAS

**DIAGNÓSTICO TÉCNICO No. DI - 3607**  
**SUBDIRECCIÓN DE EMERGENCIAS**  
**COORDINACIÓN DE ASISTENCIA TÉCNICA**  
**(EVENTO No. 82342)**

**1. DATOS GENERALES DEL EVENTO**

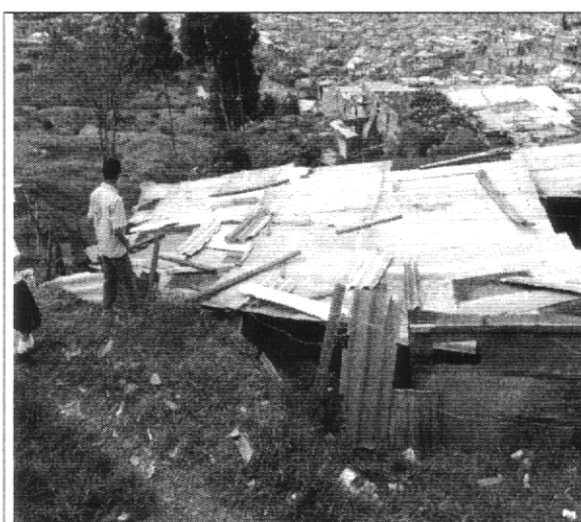
Se presentó la pérdida de verticalidad de una vivienda de un nivel construida en material de recuperación donde habita la Señora Ana Zulay Cerrato y su familia, la cual posiblemente se encuentra localizada dentro del área de suelo de protección por riesgo ZV 1 según CT 4824. Las posibles causas que generen la pérdida de verticalidad de

la vivienda puede ser la reactivación de deslizamientos rotacionales activos múltiples ya identificados en esta zona. Por lo anterior la vivienda donde habita la señora Ana Zulay Cerrato y su familia corresponde a una nueva construcción ubicada en zona de alto riesgo no mitigable.

**Foto 1.** Vivienda donde habita la señora Ana Zulay Cerrato localizada la cual se encuentra emplazada en una zona de protección por procesos de remoción en masa.

Toda vez, que este predio corresponde a una nueva construcción ubicada en zona de alto riesgo no mitigable definida como suelo de protección, se recomienda a la alcaldía local de Ciudad Bolívar adelantar lo pertinente de acuerdo con su competencia.

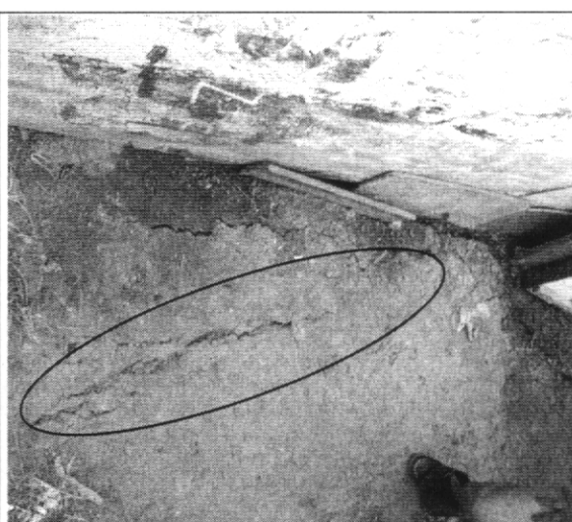
**Foto 2.** Se observan las grietas de tracción en el piso de la vivienda, lo cual se puede relacionar con la posible reactivación de procesos de inestabilidad en el sector.

- ✓ Aumento de las grietas de tracción que se presentan en el suelo y aumento de la pérdida de verticalidad o desplome evidenciado en la vivienda, lo anterior ocasionado por la reactivación de los deslizamientos rotacionales activos múltiples identificados en este sector.
