DIRECCIÓN DE PREVENCIÓN Y ATENCIÓN DE EMERGENCIAS

DIAGNÓSTICO TÉCNICO No. DI-3612
SUBDIRECCIÓN DE EMERGENCIAS
COORDINACIÓN DE ASISTENCIA TÉCNICA
EVENTO No. 86166

DIRECCIÓN:	Calle 72 Sur No. 27A-54 Calle 72 Sur No. 27A-50	ÁREA DIRECTA:	30m ²				
BARRIO:	Paraíso	POBLACIÓN ATENDIDA:	8				
UPZ:	67 - Lucero	FAMILIAS	2	ADULTOS	5	NIÑOS	3
LOCALIDAD:	19 - Ciudad Bolívar	PREDIOS EVALUADOS	2

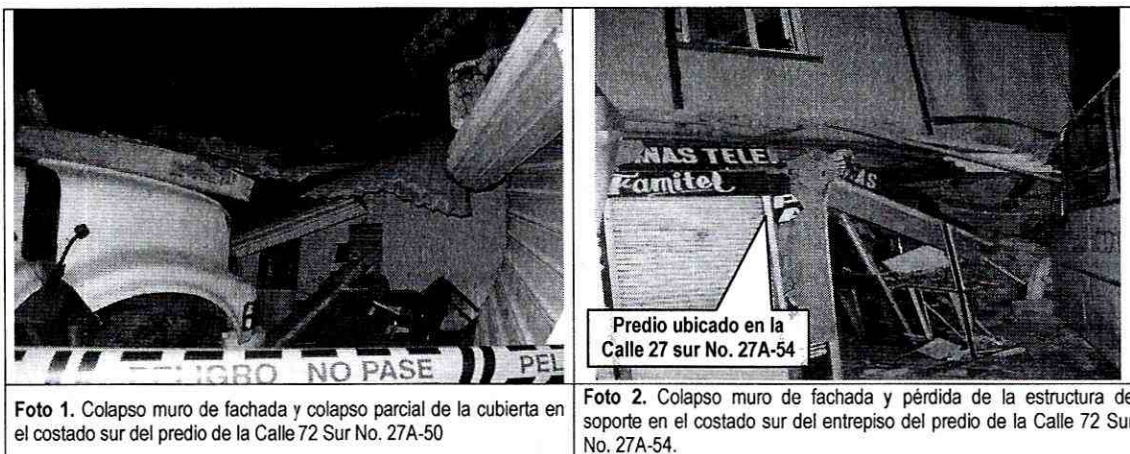
Vivienda de un (1) nivel, construida en mampostería simple, muros divisorios interiores en madera, piso en mortero sobre suelo afirmado y cubierta en tejas de zinc soportadas por una estructura tipo entramado en madera, se evidenció que debido al impacto del vehículo de servicio público hacia el costado sur del predio en concreto, se produjo el colapso total de la estructura que conformaba el muro de fachada de dicho predio y la pérdida de verticalidad de algunos muros divisorios en madera al interior de la vivienda, situación que generó el colapso parcial de la cubierta en el sector afectado, debido a la pérdida de la estructura de soporte de la misma, siendo esta soportada al momento de la visita, por el vehículo de servicio público que impacto dicha vivienda.

Estructura de dos (2) niveles, construida al parecer en mampostería simple, con piso en mortero sobre suelo afirmado, entepiso en madera y cubierta en tejas de zinc soportadas por una estructura tipo entramado en madera, de acuerdo a la información de la comunidad, en el primer (1) nivel del predio en concreto funcionaba un local para alquiler de equipos celulares y en el segundo (2) nivel una unidad habitacional, se evidenció que debido al impacto del vehículo de servicio público hacia el costado sur del predio en concreto, se produjo el colapso total de la estructura que conformaba el muro de fachada de dicho predio y la pérdida de verticalidad de algunos muros divisorios en madera del primer nivel, situación que

generó la pérdida de la estructura de soporte en el costado sur de la placa de entrepiso, siendo este soportado al momento de la visita, por el vehículo de servicio público que impacto dicha vivienda.

Foto 1. Colapso muro de fachada y colapso parcial de la cubierta en el costado sur del predio de la Calle 72 Sur No. 27A-50

Foto 2. Colapso muro de fachada y pérdida de la estructura de soporte en el costado sur del entrepiso del predio de la Calle 72 Sur No. 27A-54.

#	NOMBRE	DIRECCIÓN	P	A	N	DAÑOS EN PREDIOS
1	Pedro Mendoza	Calle 72 Sur No. 27A-54	6	3	3	Colapso total de la estructura que conformada el muro de fachada y pérdida de verticalidad de algunos muros divisorios en madera del primer nivel, situación que generó la pérdida de la estructura de soporte en el costado sur de la placa de entrepiso.
2	Filiberto Beltrán	Calle 72 Sur No. 27A-50	2	2	0	Colapso total de la estructura que conformada el muro de fachada de y pérdida de verticalidad de algunos muros divisorios en madera al interior de la vivienda, situación que generó el colapso parcial de la cubierta en el sector afectado.

- Debido al colapso total de la estructura que conformaba el muro de fachada y la pérdida de verticalidad de algunos muros divisorios en madera del primer nivel en la vivienda de la Calle 72 Sur No. 27A-54, la estructura sur de la placa de entrepiso en madera de dicho predio, se encuentra soportada por el vehículo que impacto la vivienda, situación que generaría el colapso total del segundo nivel del predio en concreto, en el caso de realizar el retiro del vehículo mencionado sin la asesoría de personal idóneo para estabilizar y/o apuntalar dicho sector.

- Debido al colapso total de la estructura que conformaba el muro de fachada y la pérdida de verticalidad de algunos muros divisorios en madera en la vivienda de la Calle 72 Sur No. 27A-50, la estructura sur de la cubierta de dicho predio se encuentra soportada parcialmente sobre el vehículo que impacto la vivienda, situación que generaría el colapso total de la estructura de la cubierta, en el caso de realizar el retiro del vehículo mencionado sin la asesoría de personal idóneo para estabilizar y/o apuntalar dicho sector.

- A los responsables de los predios ubicados en la Calle 72 Sur No. 27A-54 y en la Calle 72 Sur No. 27A-50 en el Barrio Paraíso, mantener las evacuaciones temporales preventivas de sus viviendas, hasta tanto se reestablezcan y garanticen las condiciones de estabilidad, habitabilidad y seguridad de las mismas.

- Al responsable de la situación de emergencia, llevar a cabo las labores tanto de retiro controlado del vehículo de servicio público que impacto sobre las viviendas ubicadas en la Calle 72 Sur No. 27A-54 y en la Calle 72 Sur No. 27A-50 en el Barrio Puertas del Paraíso, así como también de implementar las acciones a que halla lugar con el apoyo de personal idóneo, tendientes a garantizar la estabilidad, habitabilidad y seguridad de dichas estructuras.
