DIRECCIÓN DE PREVENCIÓN Y ATENCIÓN DE EMERGENCIAS

**DIAGNÓSTICO TÉCNICO No. DI – 3613**  
**SUBDIRECCIÓN DE EMERGENCIAS**  
**COORDINACIÓN DE ASISTENCIA TÉCNICA**  
 (EVENTO No. 86120)

**3. DESCRIPCIÓN Y CAUSAS:**

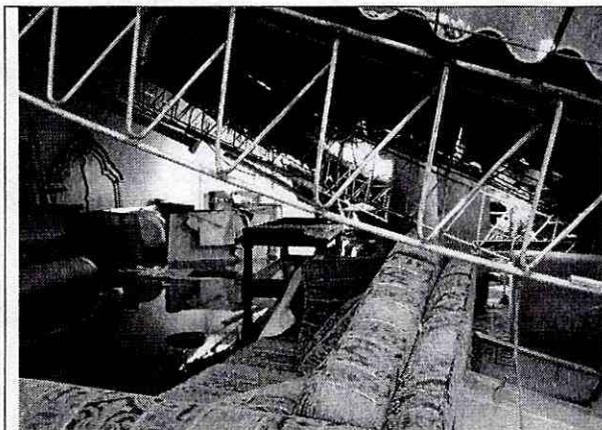
Se presentó el colapso total de la cubierta del segundo nivel de la edificación emplazada en la Carrera 51 No. 75A – 14 donde funciona el almacén de muebles, con razón social Clásicos Martínez, la cual corresponde a una estructura de dos niveles con mezanine intermedio, aporticada en su primer nivel pero sin continuidad en los elementos estructurales en el segundo nivel, el cual estaba conformado por mampostería simple. La cubierta que colapsó estaba construida a un agua, con tejas de asbesto-cemento; soportadas sobre una estructura metálica tipo cercha, de cerca de 16 metros de fondo y 10 metros de frente, que se apoyaba sobre los muros perimetrales del segundo nivel de la edificación.

- La intensa granizada presentada y que generó acumulación y sobrecarga de granizo en la cubierta, pues en el momento de la inspección se observó aproximadamente de 10 a 15 cms de espesor de granizo acumulado sobre la misma, posiblemente por la baja pendiente de desagüe que se presenta en la cubierta..
- La marcada separación entre las cerchas y correas que servían de soporte de la cubierta; además del deterioro de la misma por falta de mantenimiento, pues se evidencian problemas de corrosión en los elementos que conforman la estructura metálica y que debido a la sobrecarga del granizo pudo haber generado fatiga en la estructura llevándola al colapso.
- La falta de columnas que soportaran la estructura y la cubierta.

Fotografía 1. Se observa el colapso de la cubierta del segundo nivel

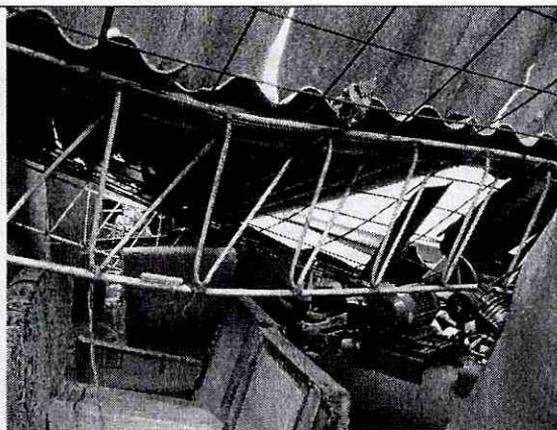
Fotografía 2. Estructura de la cubierta - tipo cercha.

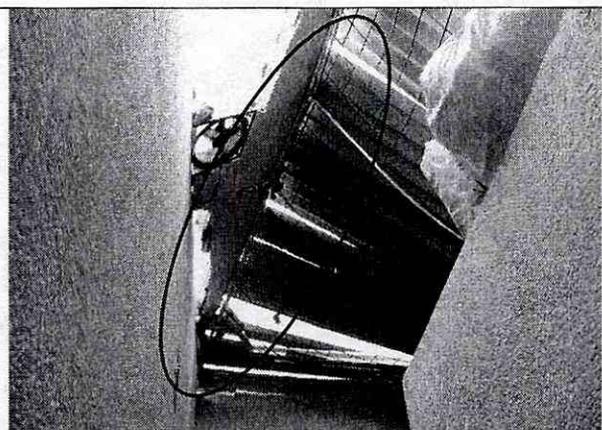
Fotografía 3. Culata de la cubierta posterior, donde se observa la posible caída de la estructura y las tejas que quedaron suspendidas.

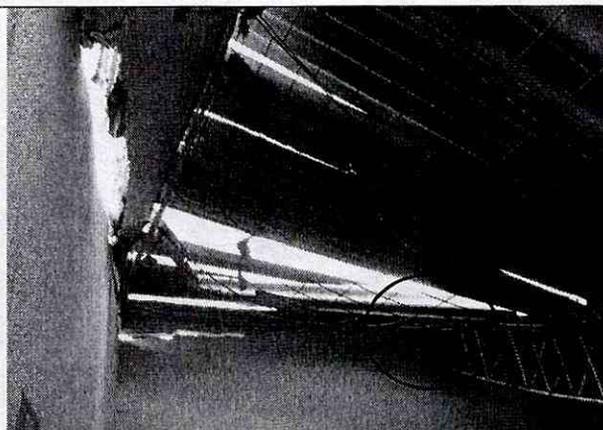
Fotografía 4. Estructura metálica de cubierta. Se observa apoyada sobre los muros perimetrales.

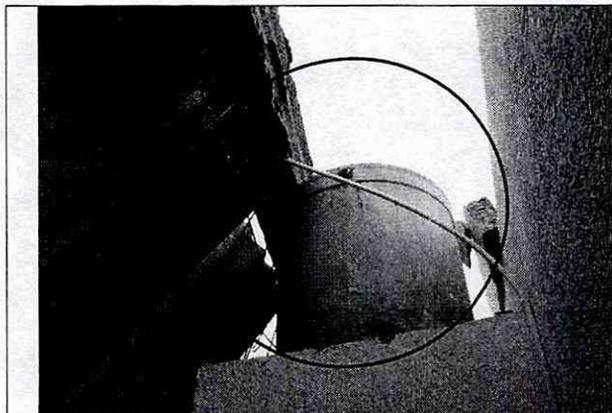
Adicionalmente, se presentó el colapso parcial de los muros perimetrales sobre los que se apoyaba la estructura de la cubierta; también se presentó el desprendimiento de la viga cinta superior de la fachada, además de la fractura de la misma en los extremos, debido posiblemente a los esfuerzos inducidos por el colapso de cubierta, toda vez que no se encontraba conectada a elementos verticales como columnas de confinamiento en los muros perimetrales. Lo anterior, posiblemente generó el desprendimiento y pérdida de verticalidad exagerada del muro de culata que se localiza en la parte posterior del predio, el cual amenaza con colapsar hacia el interior del almacén; comprometiendo el ingreso al segundo nivel del predio por el riesgo inminente de caída de dicho muro. (Véase Registro Fotográfico).

**Fotografía 5.** Falla de la culata de la parte posterior del predio que se desprendió totalmente por los esfuerzos y tensionamiento sufridos al momento de presentarse el colapso de de la cubierta.

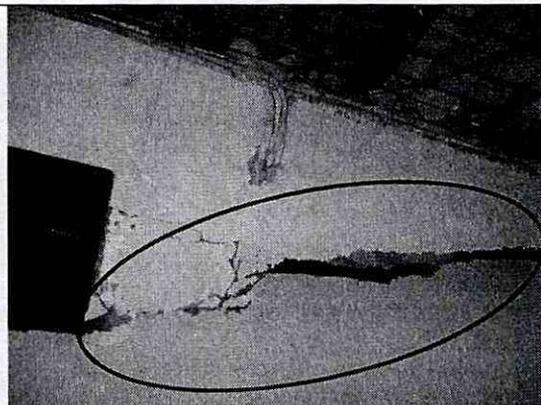
**Fotografía 6.** Falla de los muros perimetrales por los esfuerzos y tensionamiento sufridos al momento de presentarse el colapso de de la cubierta.

- Colapsos de los muros perimetrales del segundo nivel de la estructura que fallaron y que continúan en pie e inclinados por el colapso de la cubierta.
- Posibles caídas parciales y/o pérdidas de verticalidad que puedan sufrir los muros perimetrales por el tensionamiento aferente que ejerce la estructura metálica colapsada sobre éstos.

- ✓ A la Alcaldía Local de Barrios Unidos, adelantar de manera inmediata, las acciones necesarias dentro de su competencia, para que el responsable y/o responsables del predio ubicado en la Carrera 51 No. 75 A 14 realicen la demolición controlada, de los muros perimetrales y muro fachada del predio en concreto, en el menor tiempo posible, asesorados por personal idóneo para dicha labor. Lo anterior para eliminar o reducir el riesgo de colapso sobre los predios aledaños.

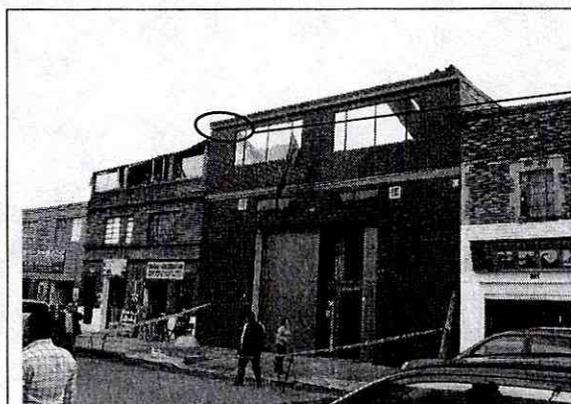
**Fotografía 7.** Muro de la culata localizado en la fachada del almacén con alta posibilidad de colapso.

- Delimitación y señalización con cinta de balizaje que impida el paso de transeúntes por el andén frente al predio afectado; debido al riesgo inminente de colapso del muro de la fachada en el segundo nivel.

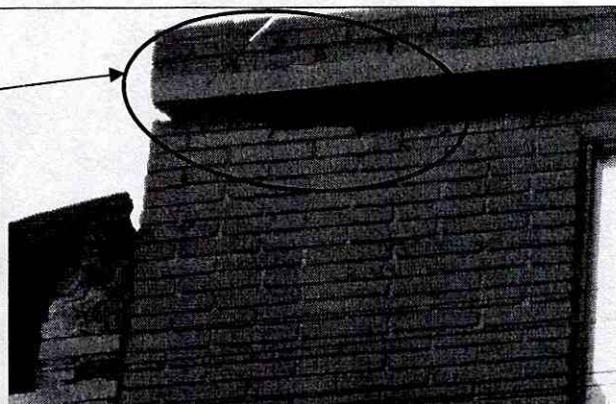
**Fotografía 8.** Se observa desde el exterior del predio el muro de la culata que amenaza con caer o desplomar.
