DIRECCIÓN DE PREVENCIÓN Y ATENCIÓN DE EMERGENCIAS

DIAGNÓSTICO TÉCNICO No. DI - 3617
SUBDIRECCIÓN DE EMERGENCIAS
COORDINACIÓN DE ASISTENCIA TÉCNICA
EVENTOS No. 86132 - 86127

DIRECCIÓN:	Diagonal 79B Bis No. 56-53 Diagonal 79B Bis No. 56-61 Diagonal 79B Bis No. 56-71	ÁREA DIRECTA:	200m ²				
BARRIO:	Jorge Eliecer Gaitán	POBLACIÓN ATENDIDA:	24				
UPZ:	22 - Doce de octubre	FAMILIAS	3	ADULTOS	13	NIÑOS	11
LOCALIDAD:	12 Barrios Unidos	PREDIOS EVALUADOS	3

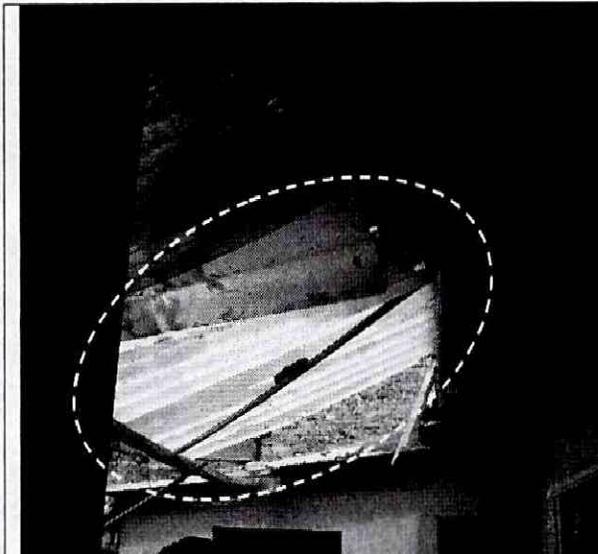
Se presentó daño por rompimiento y perforación de tejas plásticas de la cubierta del patio de la zona posterior, localizada en el costado Sur-occidental del predio ubicado en la Diagonal 79B Bis No. 56-53 (Ver fotografía 1 y 2), donde habita el señor Julio Cesar Cante Pulido y familia, Adicionalmente se observó fisuras de patrón vertical y diagonal con aberturas menores a 5mm en muros de cerramiento, así como también humedad y desprendimientos de material proveniente del pañete en mortero del cielorraso de la habitación del costado

- Adicionalmente, es probable que a causa de la edad de las tejas, las cuales pueden haber presentado cristalización convirtiéndose en elementos frágiles, el impacto de las partículas de granizo generó perforación y rompimiento de estas, sin generar afectación a personas y/o daño a enseres.

Fotografía 1. Rompimiento y perforación de tejas plásticas en cubierta en la zona del patio del predio de con nomenclatura Diagonal 79B Bis No. 56-53.

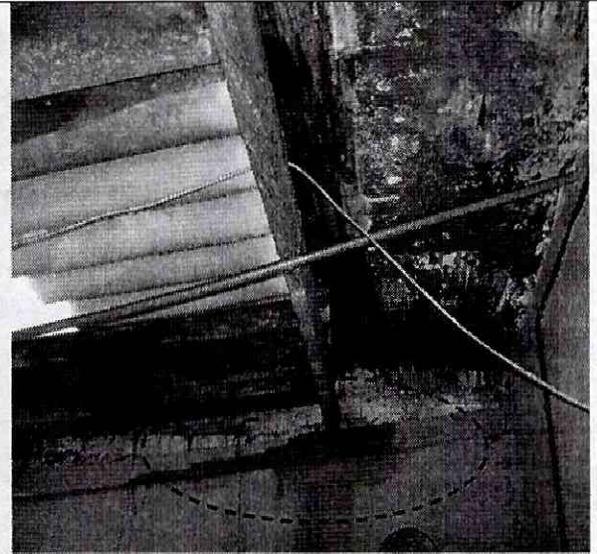
Fotografía 2. Humedad en muros de cerramiento en las habitaciones al interior de la vivienda de la Diagonal 79B bis No. 56-53.

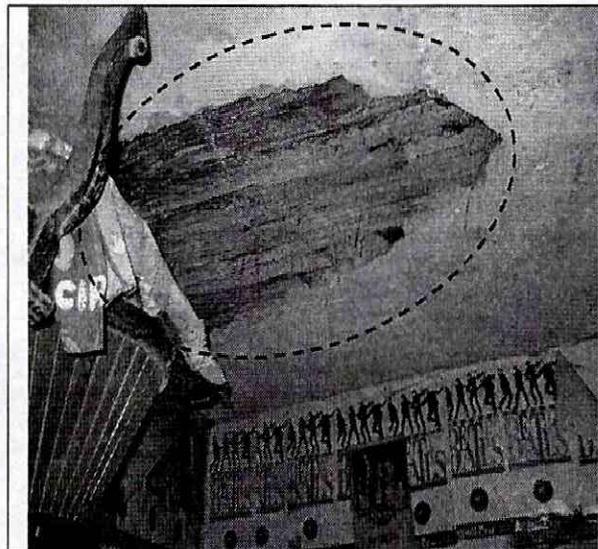
La vivienda es de un nivel, construida en mampostería no confinada con piso en placa de concreto, cielorraso en esterilla de guadua con pañete en mortero y cubierta en teja de asbesto cemento y plástica traslucida (área del patio), soportada por elementos de madera; con base en la inspección visual al interior del predio se observaron deficiencias constructivas, asociadas a la falta de elementos de confinamiento como vigas y columnas y deficiencias en las uniones de los elementos de madera de la cubierta (Ver fotografías 3 y 4).

Fotografía 3. Desprendimientos de pañete en mortero perteneciente al cielorraso del predio de la Diagonal 79B Bis No. 56-53. evaluado.

- De continuar con las filtraciones de aguas lluvias hacia el cielorraso perteneciente a la vivienda ubicada en la Diagonal 79B Bis No. 56 - 53, es posible que se presenten avances en el deterioro y desprendimiento de material proveniente del mismo.

- Mantener la restricción de uso para la habitación del costado oriental del predio de la Diagonal 79B Bis No. 56 - 53, donde habita el señor Julio cesar Cante Pulido y su familia, además de no permitir el ingreso de personas a los mismos, hasta tanto se realice el desmonte controlado del cielorraso.

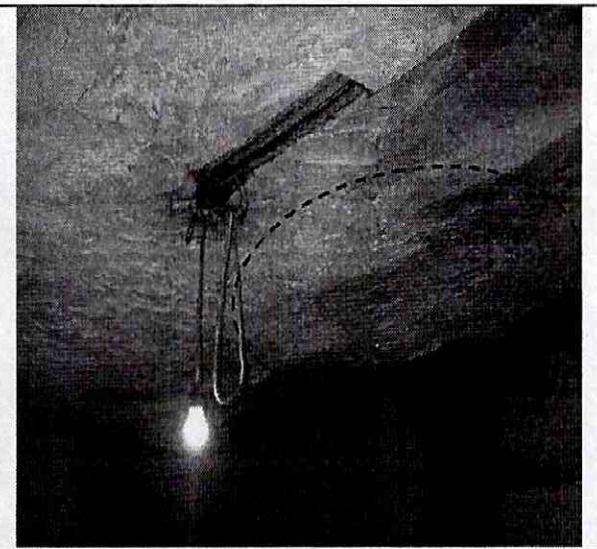
- La falta de adecuadas estructuras de soporte para las cubiertas de los predios evaluados.
- La humedad y los desprendimientos de material evidenciados pueden estar asociados a la presencia de filtraciones de aguas lluvias provenientes de las cubiertas en madera y teja asbesto, así como también al deterioro de los materiales que conforman las mismas debido a la carencia de mantenimiento de los mismos y la ausencia de elementos estructurales de confinamiento como vigas y columnas.

Fotografía 4. Humedad en cielorraso del predio con nomenclatura Diagonal 79B Bis No. 56-53.

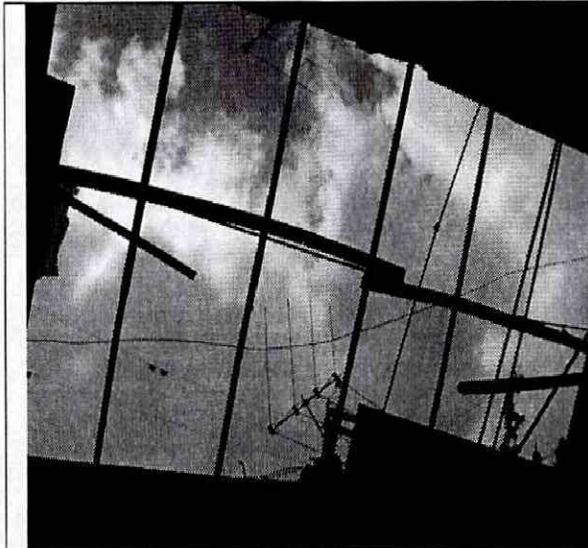
Se presentó daño por rompimiento y perforación de tejas plásticas de la cubierta del patio interior del predio (Ver fotografía 5). Donde habita la señora Nelly Esperanza parra y su familia, La cubierta está construida a una (1) agua, con tejas plásticas soportadas por un entramado en madera; la cubierta en concreto cubría un área de aproximadamente 18m² (6m de longitud por 3m de ancho), con una altura entre los 4m y 4.5m. Adicionalmente se observó fisuras de patrón vertical y menores a 3 milímetros en el muro de cerramiento de costado norte y presencia de humedad al interior del predio con encharcamientos en habitaciones los cuales presentan una lámina de agua del orden de 0.5cm.

Fotografía 5. Afectación en cubierta en la zona del patio del predio de con nomenclatura Diagonal 79B Bis No. 56-61.

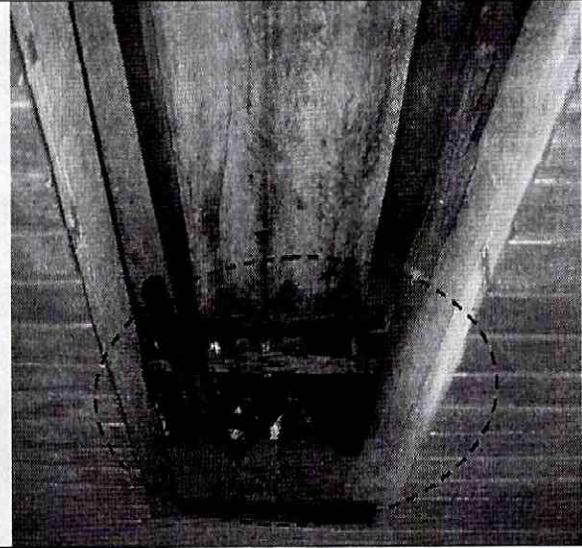
Se presentó daño por rompimiento y perforación de tejas en la cubierta del predio ubicado en la Diagonal 79B Bis No. 56-71 (Ver fotografía 6), donde habita el señor Jaime Fuentes y su familia, adicionalmente se observó humedad en las paredes y encharcamientos en habitaciones los cuales presentan una lámina de agua del orden de 0.1cm. Afectaciones posiblemente generadas por el impacto y acumulación de partículas de hielo durante la granizada presentada el día 22 de febrero de 2008, en combinación con las deficiencias constructivas y de diseño de la estructura de cubierta en concreto.

Fotografía 6. Afectación en la cubierta del predio con nomenclatura Diagonal 79B Bis No. 56-71.

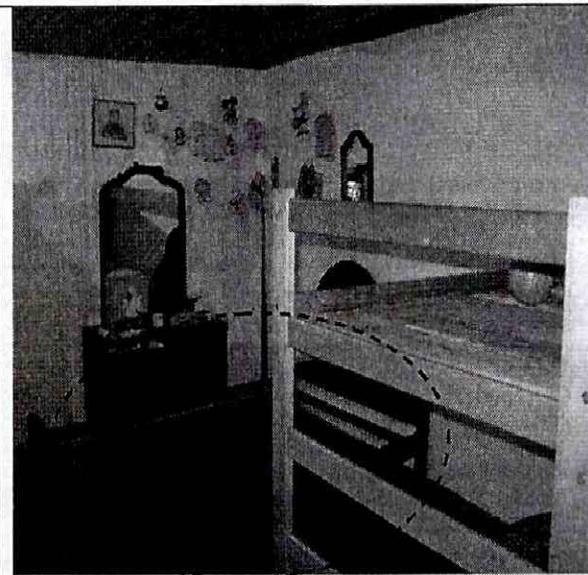
La vivienda es de un nivel, construida en mampostería simple, piso en madera y cubierta a un agua en teja de asbesto-cemento soportada por un entramado en madera con cielorraso en machimbre en las habitaciones; la cubierta en concreto cubría un área de aproximadamente 64m² (8m de longitud por 8m de ancho), con una altura entre los 2m y 2.5m. (Ver Fotografías 7 y 8)

Fotografía 7. Se observa el piso en madera del predio con nomenclatura Diagonal 79B Bis No. 56-71.

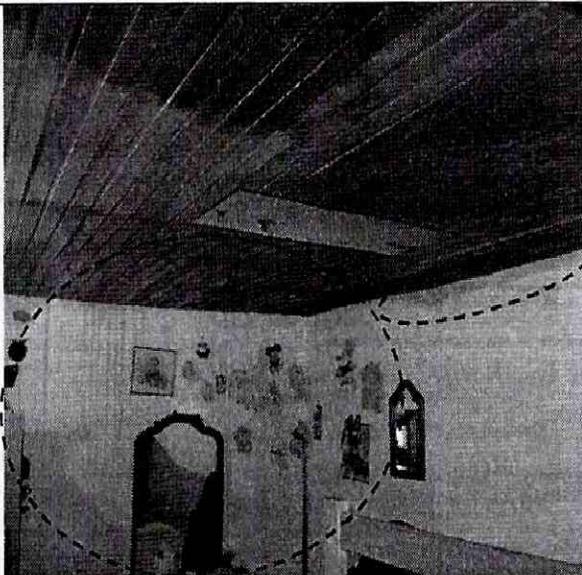
Fotografía 8. Humedad en paredes de las habitaciones del predio con nomenclatura Diagonal 79B Bis No. 56-71.
