**DIRECCIÓN DE PREVENCIÓN Y ATENCIÓN DE EMERGENCIAS**

**DIAGNÓSTICO TÉCNICO No. DI – 3618**  
**SUBDIRECCIÓN DE EMERGENCIAS**  
**COORDINACIÓN DE ASISTENCIA TÉCNICA**  
**(Evento No. 86071)**

**4. DESCRIPCIÓN Y CAUSAS:**

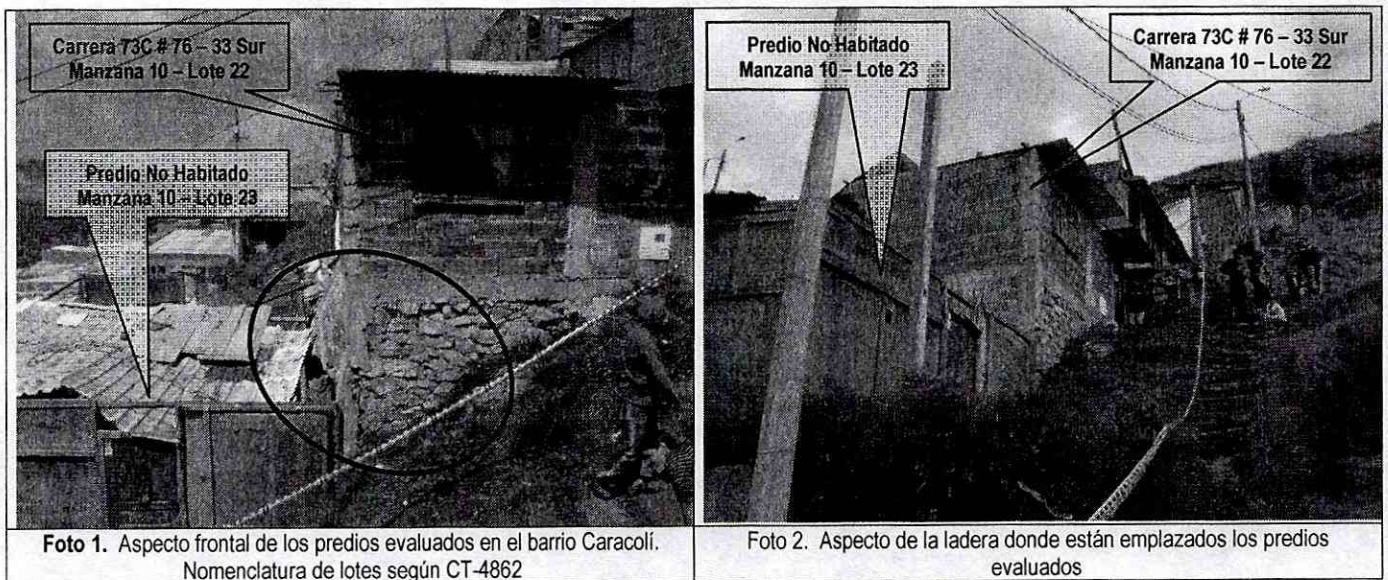
Se presentó un proceso de remoción en masa de tipo deslizamiento rotacional de carácter local en un talud de relleno vertical ubicado en el costado sur del predio de la Carrera 73 C # 76 – 33 Sur (Lote 22 – Manzana 10), realizado para reconfigurar el terreno y emplazar la vivienda donde habita el señor Wistón Torres y Familia; el talud tiene aproximadamente 3 metros de altura y 10 metros de longitud y como medida de contención tenía un muro en piedra pegada en cerca de 6 metros de la longitud del talud y en altura aproximada de 1,5 metros, se aclara que el resto de la longitud del talud hacia el costado sur del predio no cuenta con medida de contención. El material deslizado involucró un volumen aproximado de 10m<sup>3</sup> de material de relleno que se depositó en el costado norte del predio aledaño correspondiente al lote 23 de la manzana 10 de acuerdo con la nomenclatura del CT-4862.

El proceso de remoción en masa generó la pérdida del suelo de cimentación y el colapso parcial (aprox. 50%) del muro de cerramiento del costado sur, a la vez que el colapso parcial de muros divisorios al interior de la vivienda de la Carrera 73 C # 76 – 33 Sur (Lote 22 – Manzana 10), correspondiente a una estructura de un nivel en mampostería parcialmente confinada con evidencias de deficiencias constructivas relacionadas con la falta de continuidad y conexión de elementos estructurales como columnas y vigas, cimentada al costado oriental del predio sobre el muro en piedra pegada que sirve de contención al relleno (Ver Fotografía 1).

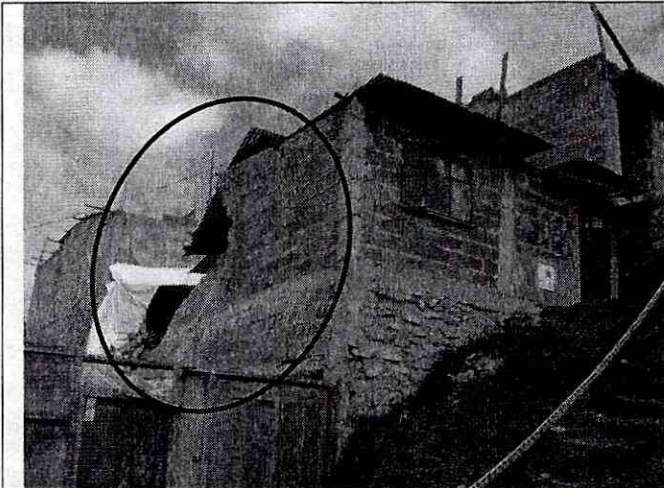
Las posibles causas del deslizamiento de material en el talud de relleno del predio de la Carrera 73 C # 76 – 33 Sur (Lote 22 – Manzana 10), son la ausencia de medidas adecuadas para la protección y estabilización geotécnica del talud de relleno; así como la falta de un adecuado manejo del drenaje superficial y subsuperficial en el talud de relleno lo que posiblemente generó la saturación del mismo por la filtración de aguas que se evidencia hacia la parte posterior del predio en el patio.

**Foto 3.** Colapso del muro de cerramiento del costado sur del predio de la Carrera 73C No. # 77 – 33 Sur donde habita el señor Wistón Torres y familia

- Se recomienda retirar y/o desmontar las partes existentes de la vivienda emplazada en la parte alta del talud de relleno, en el predio correspondiente a la Carrera 73C # 76-33 Sur Manzana 10 Lote 22, donde habita el señor Wistón Torres y Familia.

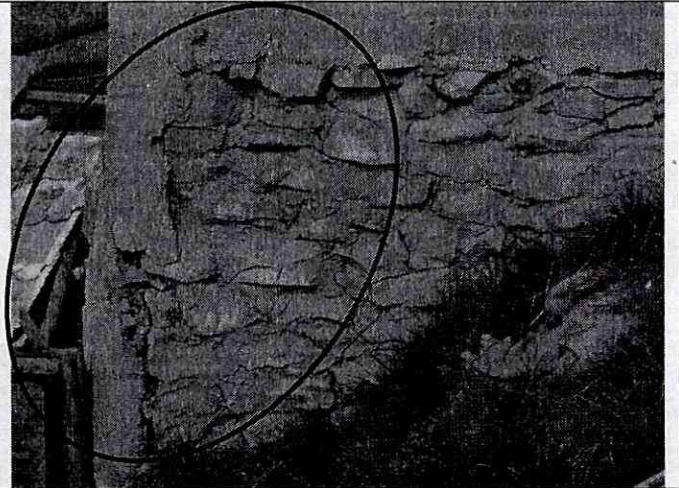
**Foto 4.** Obsérvese los daños sobre el muro en piedra pegada que funciona como estructura de contención del relleno.

- Para la vivienda ubicada en la Carrera 73C # 76-33 Sur Manzana 10 Lote 22, donde habita el señor Wistón Torres y Familia y el predio predio identificado como Lote 23 de la Manzana 10, mantener la orden de evacuación preventiva y temporal, según actas No. 002419 y 002420 del 22 de febrero de 2008, hasta tanto se garanticen condiciones de estabilidad del talud de relleno y muros de la vivienda del predio de la Carrera 73C # 76-33 Sur Manzana 10 Lote 22, estas medidas de protección y estabilización geotécnica deben adelantarse con la asesoría de personal idóneo, y siguiendo la recomendación del CT-4862 con respecto a adelantar por parte de los propietarios, un estudio geotécnico detallado, en cumplimiento del Título H de las

actuales Normas Colombianas de Diseño y Construcción Sismo Resistente (Decreto 33 de 1998), que defina e incluya el diseño detallado de las medidas de estabilización.
