DIAGNÓSTICO TÉCNICO No. DI - 3622
SUBDIRECCIÓN DE EMERGENCIAS
COORDINACIÓN DE ASISTENCIA TÉCNICA
EVENTO No. 84127

DIRECCIÓN:	Calle 71 No. 2-65 Este	ÁREA DIRECTA:	200m ²				
BARRIO:	Las Acacias	POBLACIÓN ATENDIDA:	0				
UPZ:	90 Pardo Rubio	FAMILIAS	0	ADULTOS	0	NIÑOS	0
LOCALIDAD:	2 Chapinero	PREDIOS EVALUADOS	1

REMOCIÓN EN MASA

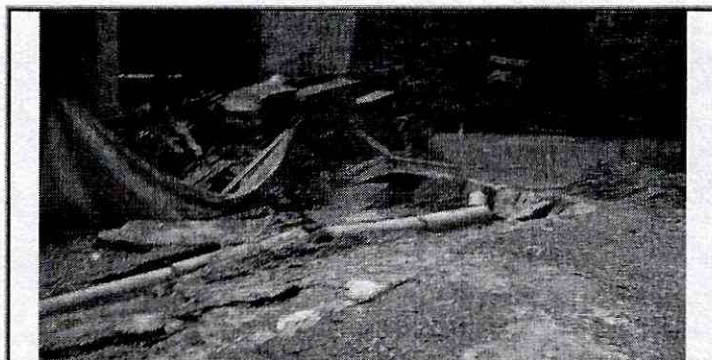
interior del predio evaluado, sin afectar la estabilidad de la estructura que se encuentra emplazada en el mismo; con base en la inspección visual se evidenció que el desprendimiento de material observado afectó la estabilidad y transitabilidad del costado norte de la Carrera 2 Este en el sector ubicado hacia la parte alta (corona) del talud de corte evaluado (Ver fotografía 1), la vía en concreto se encuentra afectada en un área de aproximadamente 50m², de igual manera se observó el agrietamiento y colapso parcial de un muro en piedra pegada, ubicado hacia la parte alta (corona) del talud de corte evaluado, dicho muro hace parte del cerramiento perimetral del predio evaluado, tiene una altura entre 2.50m y 3.0m en una longitud de aproximadamente 4m.

Entre las posibles causas que generaron un avance en los desprendimientos de material provenientes del talud de corte ubicado hacia el costado sur-oriental del predio de la Calle 71 No 2-65 Este, se encuentra la falta de implementación de la totalidad de las medidas de contención y estabilización de dicho sector, las cuales fueron recomendadas en la Respuesta Oficial No. RO-23813, correspondientes a la implementación inmediata de medidas de estabilización en el talud de corte, que garanticen la estabilidad, funcionalidad y seguridad de las edificaciones adyacentes, contemplando obras para el manejo adecuado de las aguas de escorrentía superficial y sub-superficial.

Foto 1. Hundimiento de la banca, costado norte de la Carrera 2 Este en el sector ubicado hacia la parte alta (corona) del talud de corte ubicado al costado sur-oriental del predio de la Calle 71 No. 2-65 Este.

SI	X	NO	CUAL?	
	X			Hundimiento del costado norte de la banca de la Carrera 2 Este en el sector colindante con el predio ubicado en la Calle 71 No. 2-65 Este, comprometiendo la transitabilidad y funcionalidad de dicha vía en el sector evaluado.

- Teniendo en cuenta que las medidas de estabilización para el talud de corte ubicado en el costado sur-oriental del predio de la Calle 71 No. 2-65 Este, recomendadas en la Respuesta Oficial No. RO-23813, no se han implementado en su totalidad y especialmente en la parte alta (corona) de dicho talud, sector colindante con el costado norte de la Carrera 2 Este, se recomienda a la Alcaldía Local de Chapinero y a la Empresa de Acueducto y Alcantarillado de Bogotá – EAAB, mantener la restricción parcial de uso del costado norte de la Carrera 2 Este en el sector colindante con el predio de la Calle 71 No. 2-65 Este, hasta tanto se garanticen las condiciones de estabilidad, transitabilidad y funcionalidad de dicha área, mediante la implementación de las medidas de estabilización para el talud de corte evidenciado en el sector, recomendadas en la Respuesta Oficial No. RO-23813.

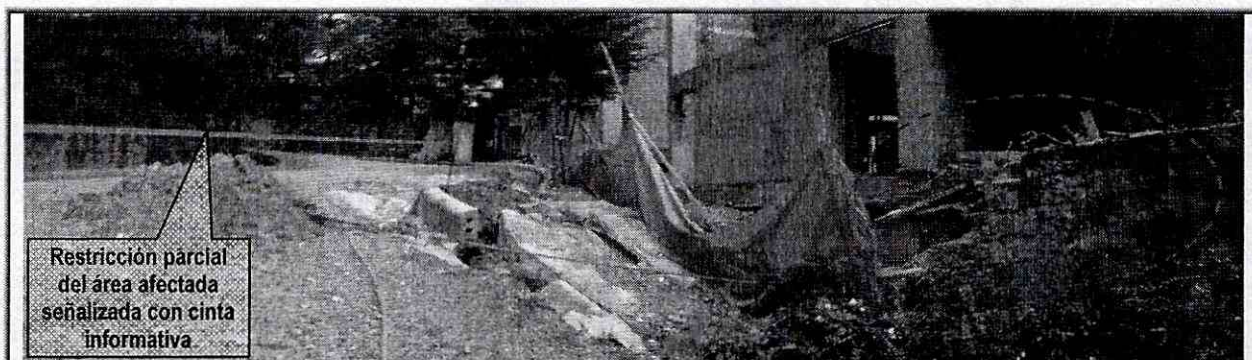
Foto 2. Restricción parcial de uso del sector de la Carrera 2 Este, costado sur-oriental del predio de la Calle 71 No. 2-65 Este y evidencia de colapso parcial del muro de cerramiento perimetral del predio en concreto.

- Debido al carácter retrogresivo del proceso de inestabilidad evidenciado en el talud de corte ubicado hacia el costado sur-oriental del predio de la Calle 71 No. 2-65 Este, es posible que se presenten desprendimientos adicionales de material, afectando la estabilidad de la estructura perteneciente al proyecto urbanístico "Edificio La 71", generando fallas en sus elementos estructurales y placas de entresuelo, daños que afectarían las edificaciones vecinas tales como el edificio ubicado en el costado occidental del proyecto urbanístico en concreto, el avance en el hundimiento de la banca de la vía construida en la Carrera 2 Este localizada en el costado sur y de igual manera el avance en la pérdida de la verticalidad y posiblemente el colapso total del muro de cerramiento perimetral del predio evaluado, ubicado hacia la parte alta (corona) del talud de corte evaluado.

- Inspección visual del sector y evaluación cualitativa del evento.
- Solicitud de restricción parcial de uso mediante acta No. 003924 del 13 de diciembre de 2007 para el costado norte de la Carrera 2 Este colindante con el predio de la Calle 71 No. 2-65 Este, en donde se presentó el hundimiento de la banca de la vía en un área de aproximadamente 50m².
