DIRECCIÓN DE PREVENCIÓN Y ATENCIÓN DE EMERGENCIAS

**DIAGNÓSTICO TÉCNICO No. DI - 3624**  
**SUBDIRECCIÓN DE EMERGENCIAS**  
**COORDINACIÓN DE ASISTENCIA TÉCNICA**  
**(Evento No. 86169)**

DIRECCIÓN:	Carrera 1 F Bis No. 48 N 10 Sur	ÁREA DIRECTA:	45 m <sup>2</sup>				
BARRIO:	Los Puentes	POBLACIÓN ATENDIDA:	14				
UPZ:	55 Diana Turbay	FAMILIAS	2	ADULTOS	4	NIÑOS	10
LOCALIDAD:	18 Rafael Uribe Uribe	PREDIOS EVALUADOS	1

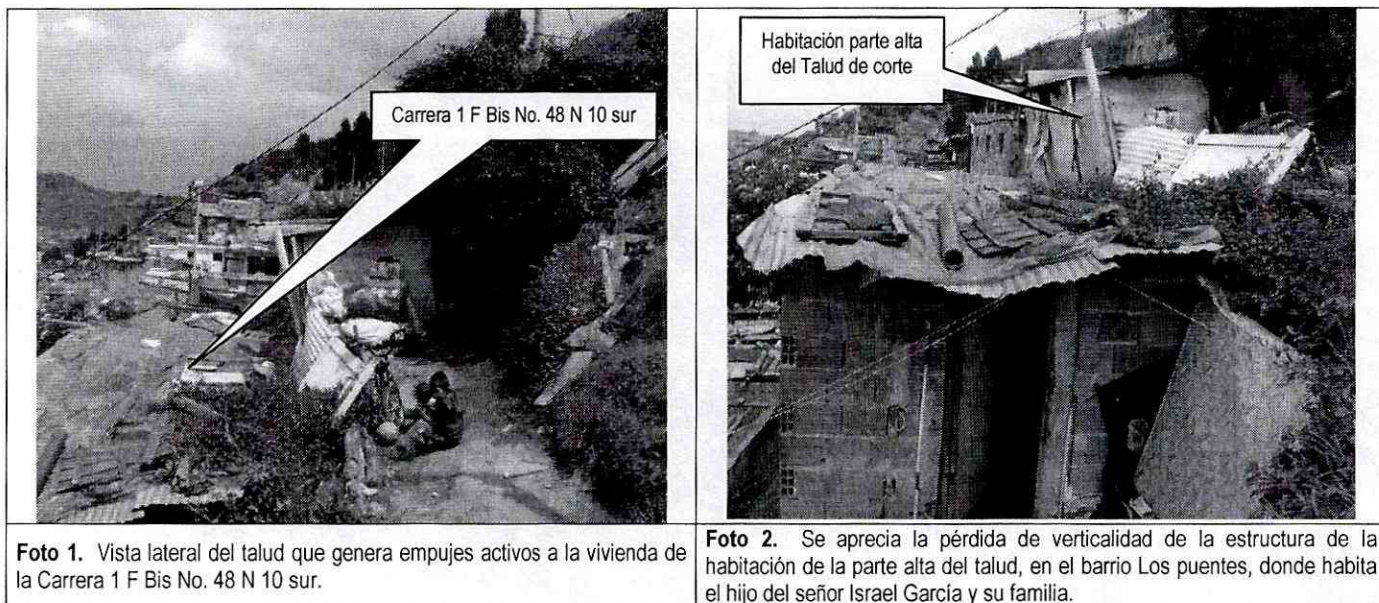
Finalmente con base en la inspección visual no se identificaron evidencias de procesos de remoción en masa de carácter general, aunque si se advierte un proceso de remoción en masa incipiente de carácter local en el talud de corte del costado oriental del predio evaluado.

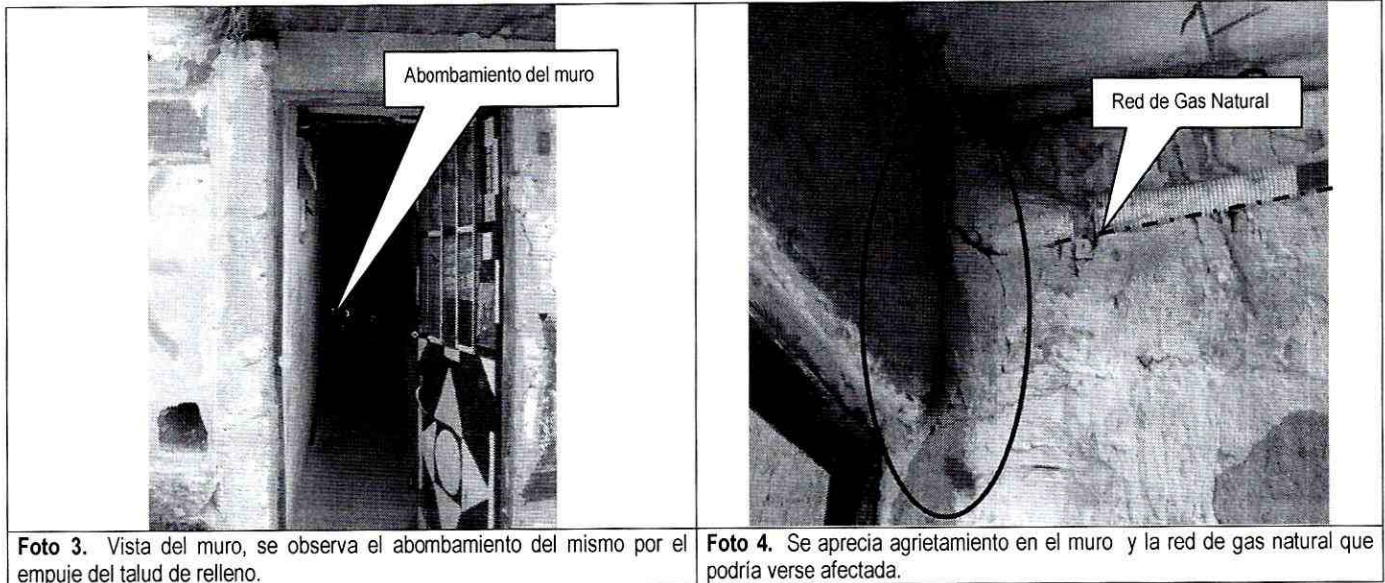
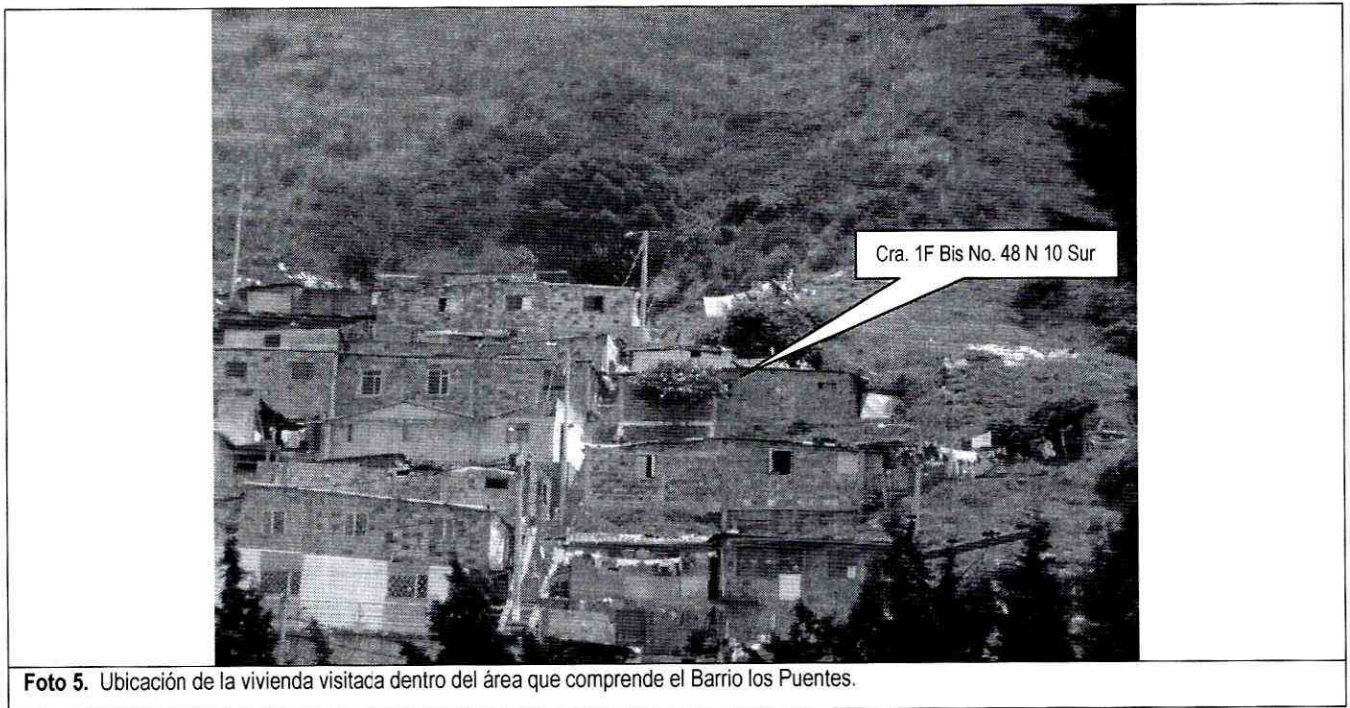
#	NOMBRE (Cabeza Hogar)	DIRECCIÓN	TELÉFONO	P	A	N	DAÑOS EN VIVIENDA
1	Israel García Rincón	Carrera 1F Bis # 48N – 10 Sur	---	14	4	10	Muro del costado oriental del predio que está amenazado por el empuje que genera la deformación del talud conformado por material de relleno. Igualmente la habitación de la parte alta del talud está perdiendo verticalidad y es posible que de continuar el proceso llegue a colapsar sobre la vivienda.

- Por lo anterior y en caso de no existir restricciones y/o condicionamientos al uso del suelo para el citado predio, se recomienda al responsable del predio evaluado, implementar las medidas adecuadas para reconformar y estabilizar el talud de corte, hecho muy posiblemente para el emplazamiento de la vivienda ubicada en la Carrera 1F Bis No. 48N – 10 Sur, en la que habita el señor Israel García Rincón y su familia, mediante la implementación de obras de protección geotécnica con el apoyo de personal idóneo, las cuales debe contar con un sistema de drenaje para la evacuación de las aguas superficiales y subsuperficiales, con el fin de garantizar la estabilidad del mismo.
