DIRECCIÓN DE PREVENCIÓN Y ATENCIÓN DE EMERGENCIAS

DIAGNÓSTICO TÉCNICO No. DI - 3629
SUBDIRECCIÓN DE EMERGENCIAS
COORDINACIÓN DE ASISTENCIA TÉCNICA
EVENTO No. 84391

DIRECCIÓN:	Carrera 20 No. 75-07 Sur	ÁREA DIRECTA:	50m ²		
BARRIO:	Tierra Linda	POBLACIÓN ATENDIDA:	7		
UPZ:	67 – Lucero	FAMILIAS	1	ADULTOS	4
LOCALIDAD:	19 Ciudad Bolívar	PREDIOS EVALUADOS	1	NIÑOS	3

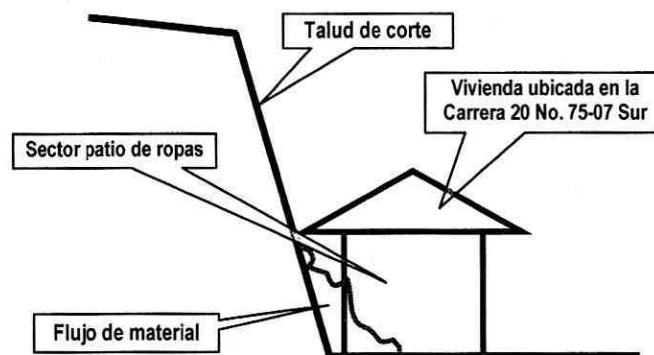
Figura 1. Ubicación predio evaluado y talud de corte.

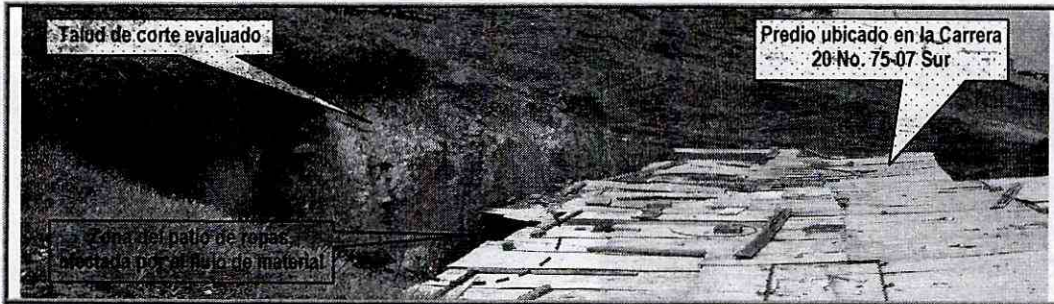
Se presenta un flujo de material tipo detritos y capa vegetal, proveniente de un talud de corte, dicho talud tiene una altura de 3m a 4m, en una longitud de 8m a 9m con pendiente de tendencia vertical ($\beta \approx 90^\circ$), conformado superficialmente por material vegetal y arenisca meteorizada, el cual no presenta medidas de estabilización ni sistema para el manejo del drenaje superficial y subsuperficial; dicho talud de corte posiblemente fue realizado para el emplazamiento de la vivienda ubicada en la Carrera 20 No. 75-07 Sur donde habita la señora Liz Yeni Solano (Ver fotografía 1). El volumen involucrado en el flujo es de aproximadamente $4m^3$, el cual se depositó en el costado occidental del predio, donde se localiza el patio de ropas, causando posiblemente la colmatación y taponamiento de la red interna de alcantarillado, sin causar afectación a la estructura de la vivienda evaluada (Ver fotografía 2).

Foto 1. Vista costado sur del predio ubicado en la Carrera 20 No. 75-07 Sur y el talud de corte evaluado.

- De igual manera, al responsable y/o responsables del predio ubicado en la Carrera 20 No. 75-07 Sur, en el caso de no existir restricciones y/o condicionamientos al uso del suelo para el predio en comento, implementar acciones tendientes para estabilizar el talud de corte ubicado hacia la parte posterior (costado occidental) de la vivienda, dichas acciones deberán llevarse a cabo con el apoyo de personal idóneo, mediante la conformación de obras de protección geotécnica, las cuales debe contar con un sistema de drenaje para la evacuación de las aguas superficiales y subsuperficiales, garantizando que se cumplan los requerimientos establecidos en la Ley 400 de 1997 (Decreto 33 de 1998 - Norma Colombiana de Diseño y Construcción Sismo Resistente), de acuerdo con la normatividad vigente, para lo cual se deben tramitar los permisos y licencias respectivos.

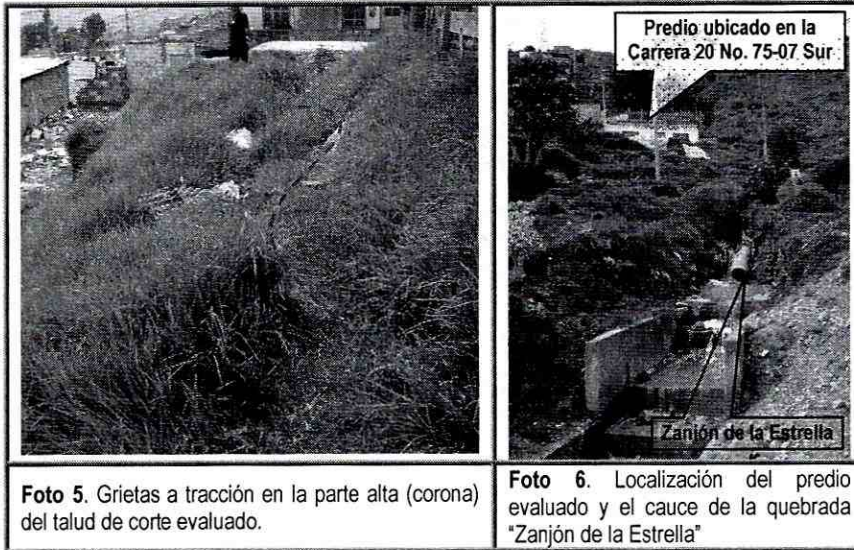
La vivienda ubicada en la Carrera 20 No. 75-07 Sur es de un (1) nivel construida en mampostería no confinada, con piso en placa de concreto y cubierta en teja de zinc, la cual presenta deficiencias constructivas evidenciadas por la presencia de fisuras con aberturas menores a los 5mm en pisos (Ver fotografía 3 y 4), sin que la habitabilidad de la misma se encuentre comprometida en el corto plazo, ya que el material proveniente del proceso de remoción en masa evidenciado en el sector, no han afectado la estructura de la vivienda, sin embargo se solicitó la restricción parcial de uso de la zona del patio de ropas debido al posible avance de los flujos de material, dado el carácter retrogresivo del proceso descrito, evidenciado por la presencia de grietas de tracción en la parte alta (corona) del talud de corte en concreto (Ver fotografía 5); adicionalmente se identificó que en la parte alta del talud de corte se localiza un predio correspondiente a un lote vacío que cuenta con un área de aproximadamente $20m^2$ el cual no presenta ninguna nomenclatura. El predio de la referencia posiblemente se encuentra dentro de la Zona de Ronda y/o Manejo y Preservación Ambiental de la quebrada "Zanjón de la Estrella", dada la cercanía del mismo con la quebrada en concreto (Ver fotografía 6).

- En el caso de no existir restricciones y/o condicionamientos al uso del suelo para el predio evaluado, implementar acciones tendientes para el mejoramiento y/o mantenimiento de la vivienda ubicada en la Carrera 20 No. 75-07 Sur, dichas acciones deberán llevarse a cabo con el apoyo de personal idóneo, garantizando que se cumplan los requerimientos establecidos en la Ley 400 de 1997 (Decreto 33 de 1998 - Norma Colombiana de Diseño y Construcción Sismo Resistente), de acuerdo con la normatividad vigente, para lo cual se deben tramitar los permisos y licencias respectivos.
