# DIAGNÓSTICO TÉCNICO No. DI-3635 SUBDIRECCIÓN DE EMERGENCIAS COORDINACIÓN DE ASISTENCIA TÉCNICA EVENTO No. 83449

DIRECCIÓN:	Kilómetro 1.2 antes de llegar al Corregimiento de Nazareth	ÁREA DIRECTA:		30m <sup>2</sup>			
BARRIO:		POBLACIÓN ATENDI	DA:	8			
UPZ:		FAMILIAS 1	ADUL	TOS	5	NIÑOS	3
LOCALIDAD:	20 Sumapaz	PREDIOS EVALUADO	OS 1			S. Constitution

2.	TIPO DE EVENTO					
	REMOCIÓN EN MASA	X	INUNDACIÓN	ESTRUCTURAL	X

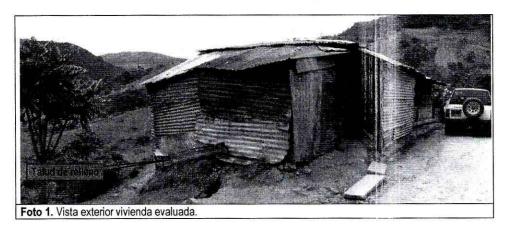
Se presentaron desprendimientos de material proveniente del costado sur del talud de relleno que conforma el suelo de cimentación de la vivienda ubicada en el Kilómetro 1.2 antes de llegar al Corregimiento de Nazareth, hacia el costado sur de la vía; el talud de relleno en comento tiene una longitud entre 5m y 7m, con una altura de aproximadamente 0.7m e inclinación de tendencia vertical (β≈90°) el cual posiblemente fue realizado para el emplazamiento de la vivienda evaluada en donde habita la señora Blanca Ema Santana y su familia; el talud está conformado principalmente por material tipo relleno, el cual no presenta una estructura de estabilización ni la implementación de un sistema para el manejo del drenaje superficial y subsuperficial (Ver fotografías 1 y 2). El volumen involucrado en los desprendimientos es de aproximadamente 0.5m³ de material el cual se depositó hacia el costado sur de la vivienda evaluada, quedando comprometidas en el corto plazo tanto la habitabilidad como la estabilidad de dicha vivienda, debido a la presencia de grietas a tracción con aberturas entre los 4mm y 5mm, situación que evidencia del carácter retrogresivo del fenómeno de remoción en masa descrito (Ver fotografía 3).

Entre las posibles causas que generaron la inestabilidad del talud de relleno corresponden a la falta de estructura de contención del talud, la falta de manejo de las aguas de escorrentía superficial y subsuperficiales y la intervención antrópica anti-técnica en el sector para el emplazamiento de la vivienda evaluada; adicionalmente con base en la inspección visual se evidenció que las deficiencias constructivas observadas al interior de la vivienda ubicada en el Kilómetro 1.2 antes de llegar al Corregimiento de Nazareth, hacia el costado sur de la vía, posiblemente se encuentran asociadas a la falta de adecuados elementos estructurales de confinamiento como vigas y columnas y a la carencia de mantenimiento de los elementos que conforman la estructura.

**Foto 2.** Desprendimientos de material proveniente del talud de relleno

- De igual manera, al responsable y/o responsables del predio ubicado en el Kilómetro 1.2 antes de llegar al Corregimiento de Nazareth, hacia el costado sur de la vía, en el caso de no existir restricciones y/o condicionamientos al uso del suelo para el predio en comento, implementar acciones tendientes para estabilizar el talud de relleno que conforma el suelo de cimentación de la vivienda, dichas acciones deberán llevarse a cabo con el apoyo de personal idóneo, mediante la conformación de obras de protección geotécnica, las cuales debe contar con un sistema de drenaje para la evacuación de las aguas superficiales y subsuperficiales, garantizando que se cumplan los requerimientos establecidos en la Ley 400 de 1997 (Decreto 33 de 1998 Norma Colombiana de Diseño y Construcción Sismo Resistente), de acuerdo con la normatividad vigente, para lo cual se deben tramitar los permisos y licencias respectivos.
