DIAGNÓSTICO TÉCNICO No. DI-3636
SUBDIRECCIÓN DE EMERGENCIAS
COORDINACIÓN DE ASISTENCIA TÉCNICA
RADICADO FOPAE # 2008ER1301

ATENDIÓ: VICTOR MANUEL HEWITT VALBUENA				SOLICITÓ			
COE:	21 y 23	MOVIL:	20	Comunidad: Señora MARTHA INES ALVAREZ			
FECHA:	8 de febrero de 2008	HORA:	9 a.m.	Vigencia: temporal mientras no se modifiquen significativamente las condiciones del sector.

DIRECCIÓN:	Carrera 28 A No. 74-20	ÁREA DIRECTA:	0.1 Ha				
BARRIO:	La Aurora	POBLACIÓN ATENDIDA:	3				
UPZ:	98 Los Alcázares	FAMILIAS	1	ADULTOS	3	NIÑOS	0
LOCALIDAD:	12 Barrios Unidos	PREDIOS EVALUADOS	1

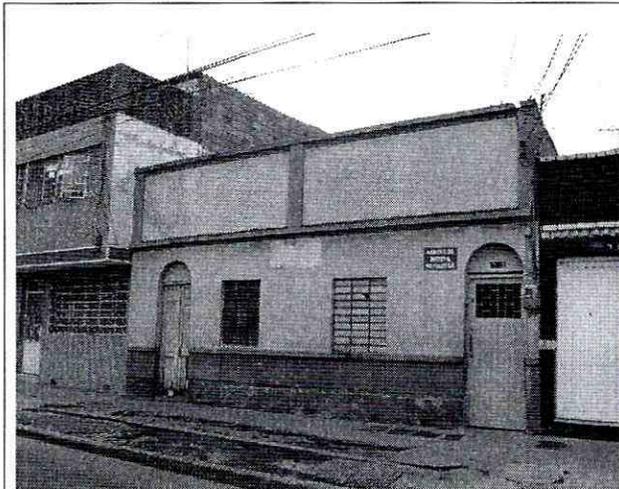
En el predio de la Carrera 28 A No. 74-20 del Barrio La Aurora de la Localidad de Barrios Unidos, se emplaza una vivienda de un nivel en la zona frontal ubicada al occidente del predio, y de dos niveles en la zona posterior al interior de la cuadra, al oriente, cuyo sistema estructural es mampostería simple, con una edad de construcción estimada superior a los 50 años (Fotografía 1).

Fotografía No. 1. Vista de la fachada de la vivienda con nomenclatura Carrera 28A No. 74-20.
