DIRECCIÓN DE PREVENCIÓN Y ATENCIÓN DE EMERGENCIAS

DIAGNÓSTICO TÉCNICO No. DI-3639
SUBDIRECCIÓN DE EMERGENCIAS
COORDINACIÓN DE ASISTENCIA TÉCNICA
EVENTOS 85640 y 86218

DIRECCIÓN:	Calle 174 No. 57-45	ÁREA DIRECTA:	0.5 Ha		
BARRIO:	Villa del Prado	POBLACIÓN ATENDIDA:	19		
UPZ:	17 San José de Bavaria	FAMILIAS	6	ADULTOS	14
LOCALIDAD:	11 Suba	PREDIOS EVALUADOS	6	NIÑOS	5

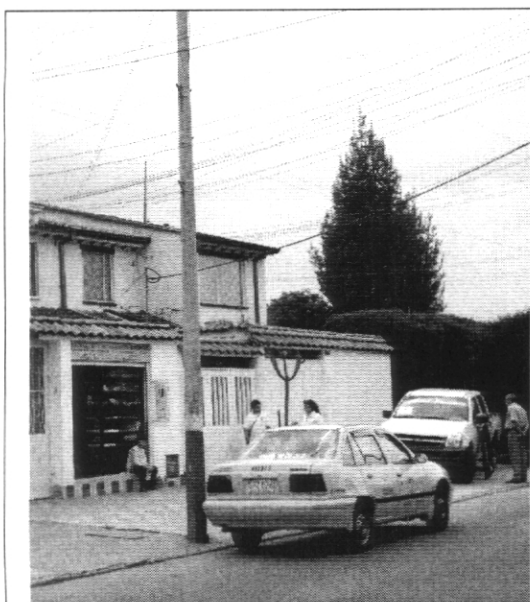
Estas afectaciones han sido causadas por posibles asentamientos diferenciales registrados en el lugar y por probables deficiencias constructivas de la vivienda entre las cuales se tienen posiblemente deficiencias en la cimentación y carencia de elementos de confinamiento y amarre que hacen que la vivienda sea una construcción de comportamiento frágil y sin capacidad de soportar monolíticamente las deformaciones impuestas por los asentamientos. Ambas viviendas son construcciones de entre 20 y 25 años de edad de dos niveles, realizadas en mampostería simple, losas de entrespiso aligeradas y prefabricadas en concreto y cubiertas en tejas de asbesto cemento soportadas por elementos de madera; esta tipología de construcción se repite en las demás viviendas de la cuadra, con la excepción que en algunas se ha construido un tercer nivel (Fotografía 1).

Fotografía 1. Localización de las viviendas de la Calle 174 No. 57-45 / 51 y del parque ubicado sobre el costado occidental de la cuadra (11-02-2008).

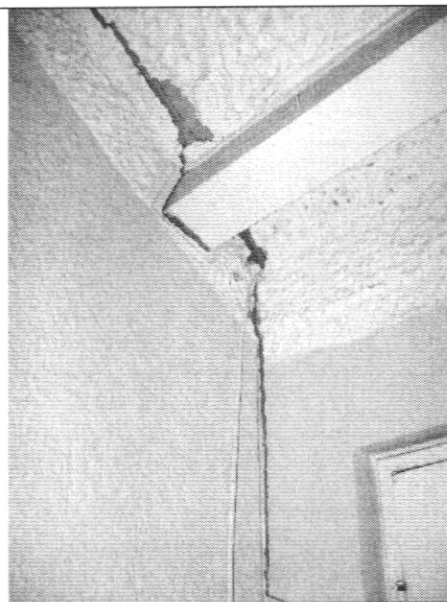
Fotografía 2. Grieta en punto de contacto entre muro divisorio central segundo nivel y cubierta (11-02-2008).

- La estabilidad y habitabilidad de la vivienda de la Calle 174 No. 57-45 del Barrio Villa del Prado en la Localidad de Suba, se encuentran comprometidas en el corto plazo a causa de los agrietamientos que se presentan en dicha construcción, además de la pérdida de longitud de apoyo de las losas y los elementos de cubierta sobre el muro central.

- Al responsable y/o responsables del predio de la Calle 174 No. 57-45, mantener la evacuación temporal del predio hasta que se realice el apuntalamiento de la estructura de la cubierta que garantice las condiciones de estabilidad de la misma ante cargas normales de servicio y la seguridad para los habitantes de la vivienda.

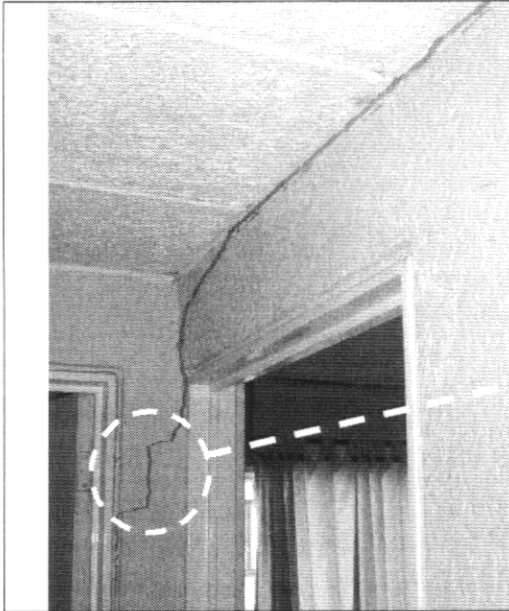
Fotografía 3. Grieta en muro divisorio central del segundo nivel (11-02-2008).

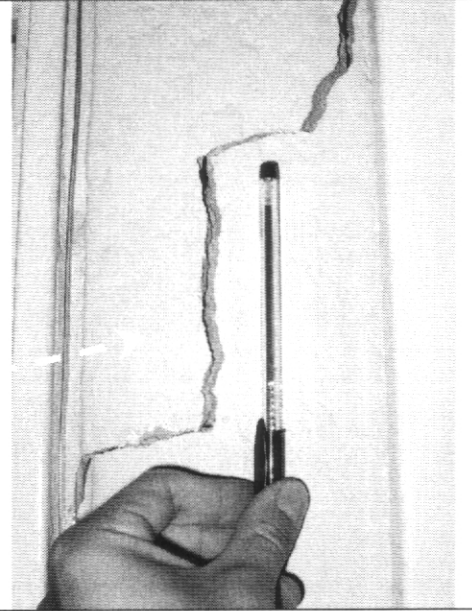
Fotografía 4. Detalle de la grieta en muro divisorio central del segundo nivel con abertura cercana a 8 mm (11-02-2008).

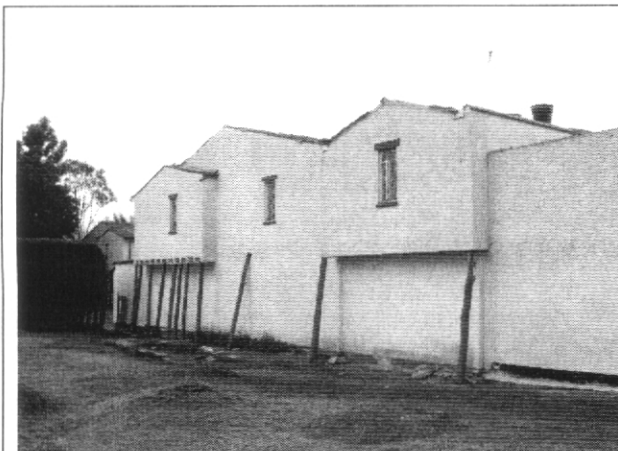
Fotografía 5. Apuntalamiento sobre voladizos y muros en el costado occidental de la vivienda de la Calle 174 No. 57-51 (11-02-2008).

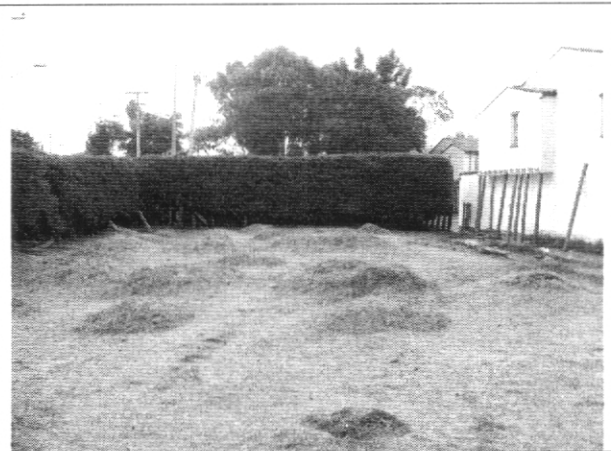
Fotografía 6. Vestigios de los árboles de eucalipto que fueron talados en octubre de 2007, parque costado occidental (11-02-2008).
