**DIRECCIÓN DE PREVENCIÓN Y ATENCIÓN DE EMERGENCIAS**

**DIAGNÓSTICO TÉCNICO No. DI – 3641**  
**SUBDIRECCIÓN DE EMERGENCIAS**  
**COORDINACIÓN DE ASISTENCIA TÉCNICA**  
**(Radicado FOPAE 2008ER1926)**

<b>DIRECCIÓN:</b>	Transversal 5F Bis # 44A – 21 Sur	<b>ÁREA DIRECTA:</b>	100 m <sup>2</sup>		
<b>BARRIO:</b>	Mirador I y II	<b>POBLACIÓN ATENDIDA:</b>	5		
<b>UPZ:</b>	54 Marruecos	<b>FAMILIAS</b>	1	<b>ADULTOS</b>	2
<b>LOCALIDAD:</b>	18 Rafael Uribe Uribe	<b>PREDIOS EVALUADOS</b>	1	<b>NIÑOS</b>	3

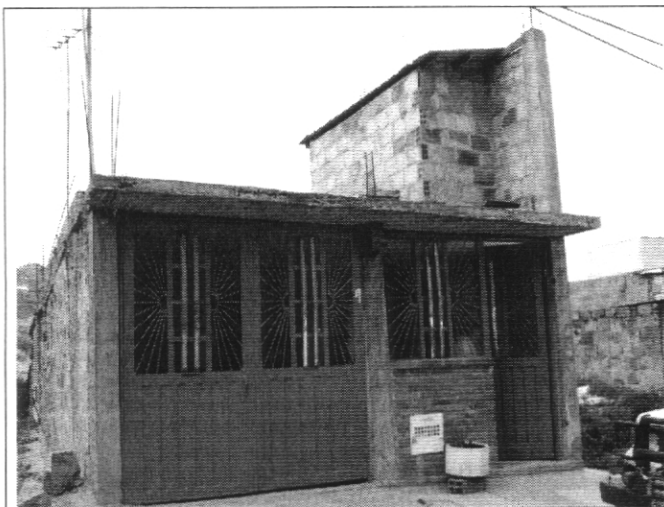
Foto 1: Aspecto exterior de la vivienda emplazada en el predio de la Transversal 5F Bis # 44A – 21 Sur del barrio Mirador I y II.

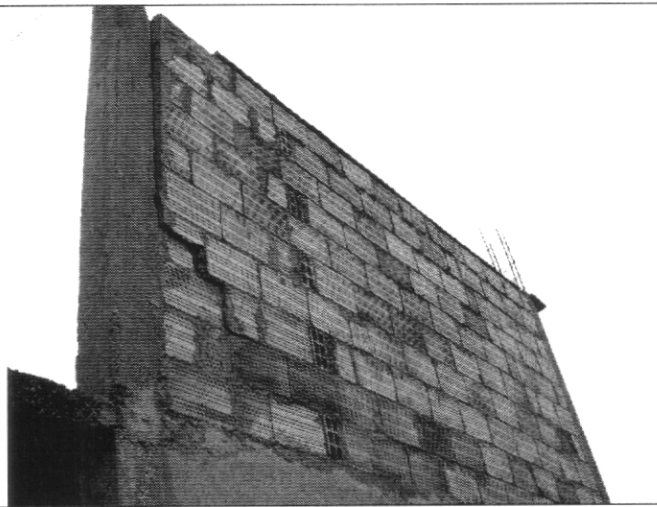
Se presenta el agrietamiento severo de muros divisorios en mampostería, placa de cubierta y elementos estructurales, tales como vigas y columnas, de la vivienda emplazada en el predio de la Transversal 5 F Bis # 44A – 21 Sur, donde habita la Señora Claudia Elena Nieto y su familia; estos daños evidencian un avance en el proceso de deformación del relleno sobre el cual se emplaza la vivienda, proceso que fue identificado en Junio de 2007, de acuerdo con el DI-3295 antes citado.

Foto 2. Muro de segundo nivel de la vivienda emplazada en el predio de la Transversal 5F Bis # 44A – 21 Sur del barrio Mirador I y II. Se evidencian agrietamientos severos y pérdida de verticalidad.

- Teniendo en cuenta lo anterior se recomienda evacuar de manera definitiva e incluir con prioridad técnica uno (1) en el Programa de Reasentamiento de Familias Ubicadas en Zonas de Alto Riesgo No Mitigable, la vivienda de la Transversal 5 F Bis # 44A – 21 Sur, en el barrio Mirador I y II de la Localidad de Rafael Uribe Uribe, en la que habita la señora Claudia Elena Nieto y su familia.

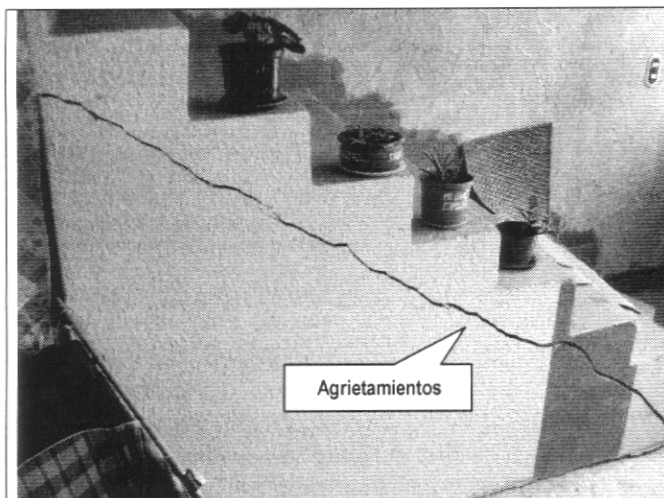
Foto 3: Agrietamientos en muros internos de la vivienda emplazada en el predio de la Transversal 5F Bis # 44A – 21 Sur del barrio Mirador I y II.

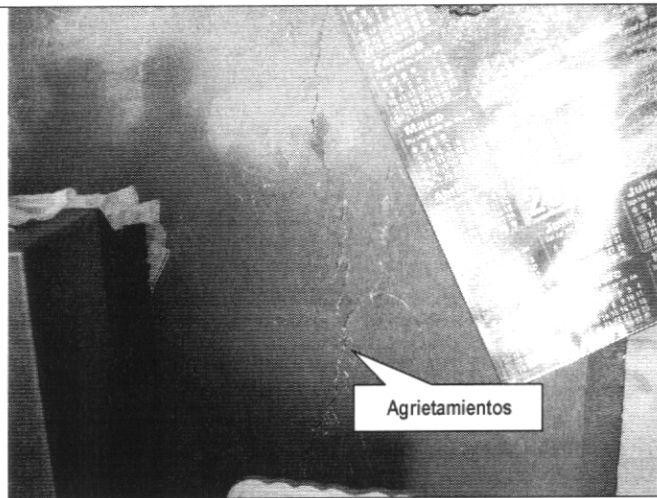
La vivienda corresponde a una estructura de un nivel en mampostería confinada, con placa de cubierta en concreto reforzado y los daños evidenciados al momento de la visita comprometían de manera inmediata la estabilidad estructural de la misma, así como su condición de habitabilidad.

Foto 4. Agrietamientos en muros internos y en elementos estructurales de la vivienda emplazada en el predio de la Transversal 5F Bis # 44A – 21 Sur del barrio Mirador I y II.

- La estabilidad estructural y la condición de habitabilidad de la vivienda de la Transversal 5 F Bis # 44A – 21 Sur, en el barrio Mirador I y II de la Localidad de Rafael Uribe Uribe, en la que habita la señora Claudia Elena Nieto y su familia, se encuentra comprometida de manera inmediata por los agrietamientos de muros divisorios y de elementos estructurales, asociados muy posiblemente a asentamientos diferenciales por la deformación excesiva del relleno antrópico sobre el cual se emplaza la vivienda.

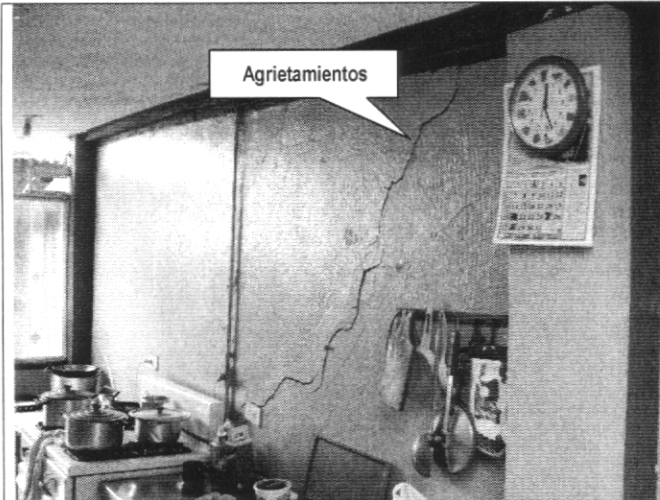
Foto 5: Agrietamientos en muros internos de la vivienda emplazada en el predio de la Transversal 5F Bis # 44A – 21 Sur del barrio Mirador I y II.

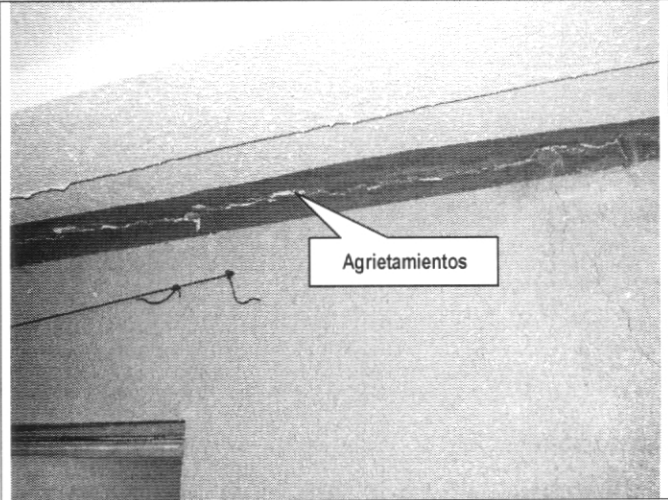
Foto 6: Agrietamientos en muros internos de la vivienda emplazada en el predio de la Transversal 5F Bis # 44A – 21 Sur del barrio Mirador I y II.
