DIRECCIÓN DE PREVENCIÓN Y ATENCIÓN DE EMERGENCIAS

DIAGNÓSTICO TÉCNICO No. DI-3642
SUBDIRECCIÓN DE EMERGENCIAS
COORDINACIÓN DE ASISTENCIA TÉCNICA
EVENTO No. 86794

REMOCIÓN EN MASA

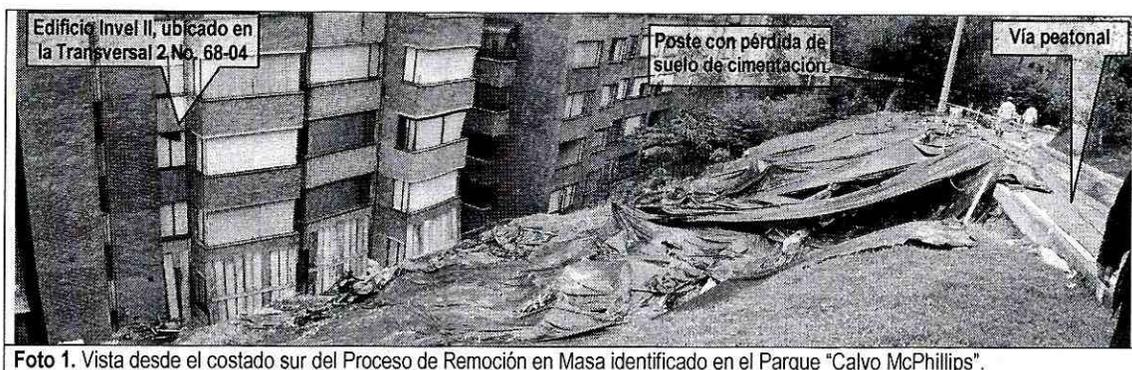
Foto 1. Vista desde el costado sur del Proceso de Remoción en Masa identificado en el Parque "Calvo McPhillips".

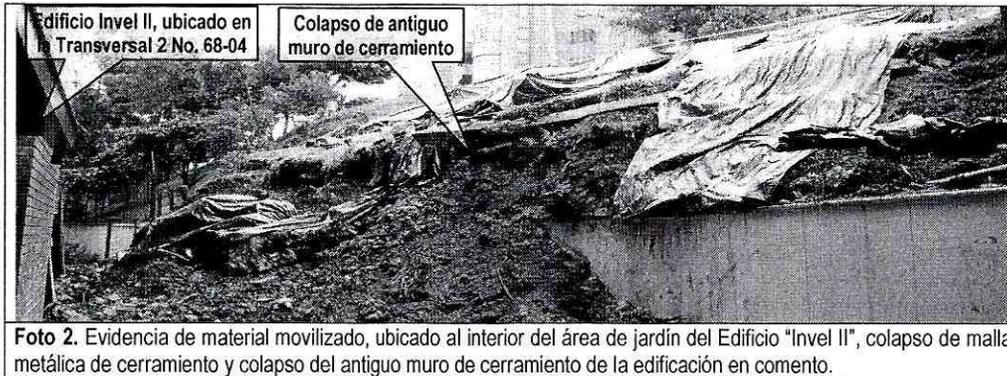
En la visita realizada el día 11 de marzo de 2008 se recomendó cubrir con plástico la zona afectada, el cubrimiento externo con tablas, de las ventanas ubicadas al costado oriental de los apartamentos del primer nivel del Edificio "Invel II" (Ver fotografías 1 y 2), de igual manera el retiro controlado con personal idóneo, de la masa movilizada en el fenómeno de remoción en masa; se solicitó por intermedio de la Red Distrital, la presencia tanto de funcionarios de la Empresa de Acueducto y Alcantarillado de Bogotá – EAAB con el objeto de que se realicen pruebas de pitometría y geofonía para verificar la posible existencia de fugas en la red de acueducto y alcantarillado ubicada hacia la parte alta del escarpe del deslizamiento, como también la presencia de funcionarios de la empresa CODENSA con el objeto de que se realizara el retiro del poste que se encuentra ubicado hacia la parte alta del escarpe del deslizamiento, el cual presenta pérdida parcial de suelo de confinamiento perteneciente a la cimentación y posible colapso en el corto plazo.

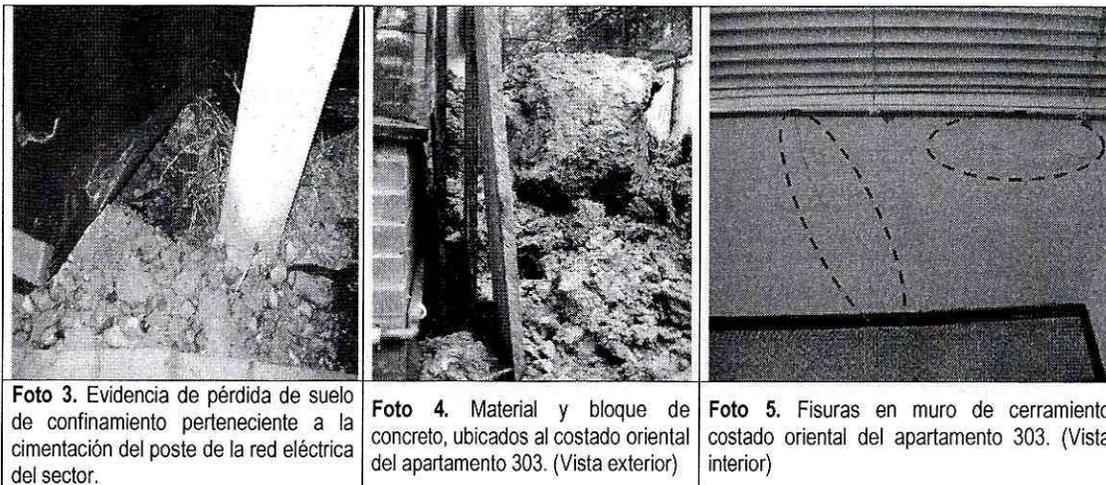
Posteriormente en visita técnica realizada el día 12 de marzo de 2008, se evidenció que se han llevado a cabo las acciones tendientes al cubrimiento con plástico del sector afectado por el proceso de remoción en masa en la ladera ubicada al costado oriental del predio de la Transversal 2 No. 68-04, así como también la protección de las ventanas ubicadas al costado oriental de los apartamentos del tercer nivel pertenecientes al Edificio "Invel II", de igual manera se observó un avance en el proceso de deformación de la masa fallada, generando la depositación de material adicional al interior del área de jardín, en el costado oriental del predio de la Transversal 2 No. 68-04 y colapso total del antiguo muro de cerramiento del Edificio "Invel II", el cual se emplazaba en la parte media de la ladera, permitiendo que un bloque de concreto ciclópeo con un volumen de aproximadamente medio metro cúbico cayera hacia el costado oriental del apartamento 303 donde habita la señora Luz Estela Restrepo y su familia, impactando el muro de antepecho de dicho costado del apartamento, generado fisuras con aberturas menores a tres milímetros en el mismo (Ver fotografías 4 y 5).
